RAPORT DE INVESTIGARE

privind accidentul feroviar produs la data de 24.08.2020, pe raza de activitate a Sucursalei Regionale de Căi Ferate Brașov, între halta de mișcare Timișu de Sus și stația CFR Predeal, prin declanșarea unui incendiu la locomotiva împingătoare a trenului de marfă nr.50492 aparținând Unicom Tranzit SA

*Raport de investigare
Ediție finală
19 august 2021*

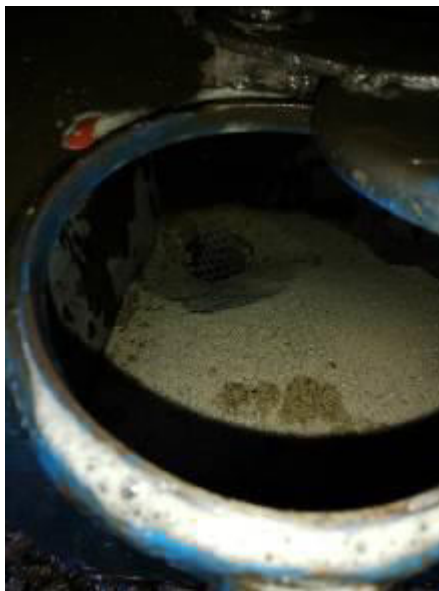
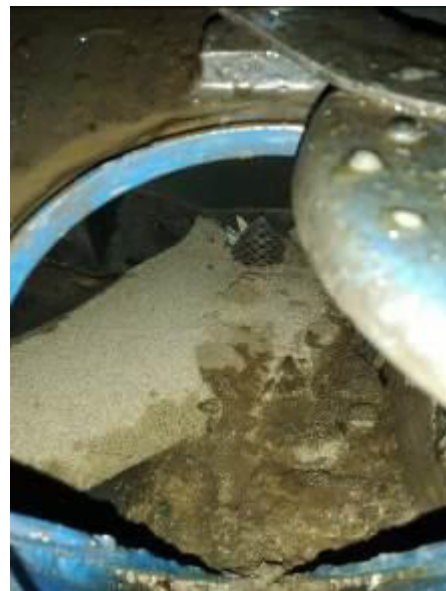
Foto nr.1 și nr.2 - cutiile cu nisip ale locomotivei EA 089

Cutiile de nisip aveau nisip circa ¼ din volum – *foto nr1,2.*

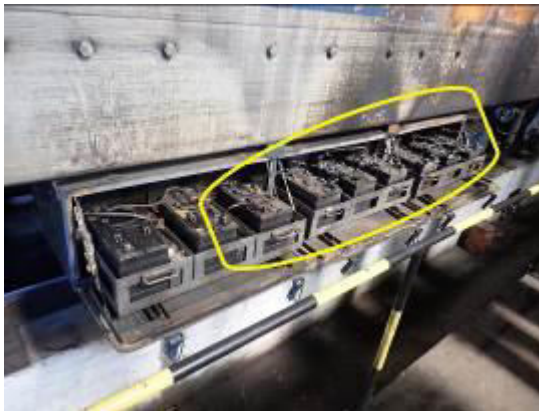
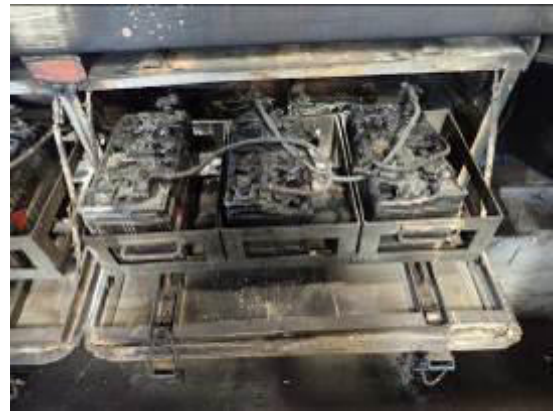
Foto nr.3 și nr.4 – starea bateriilor la locomotiva EA 089

Cablurile de alimentare și înseriere a bateriilor de acumulatori nu prezentau urme de arc electric, dar prezentau urme de afectare termică. Din cele 9 baterii existente, 7 (primele dinspre postul de conducere II) erau afectate termic la partea superioară – *foto nr.3,4.*

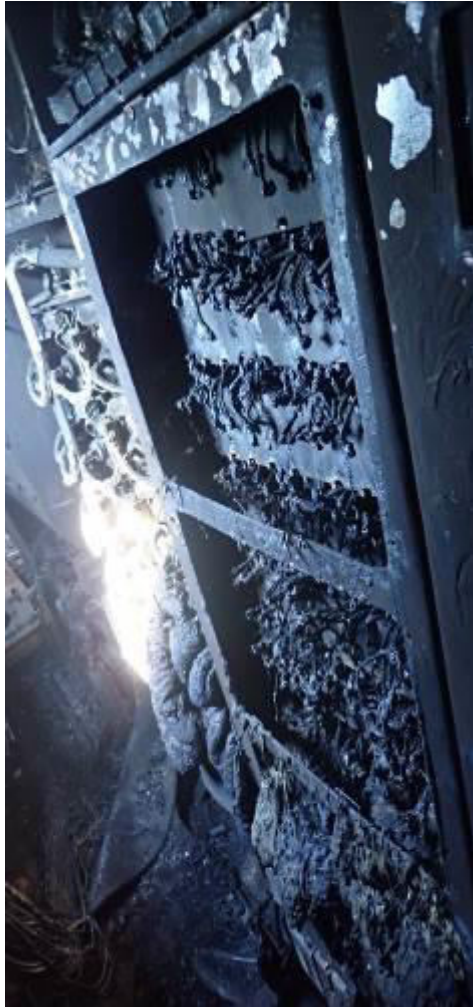
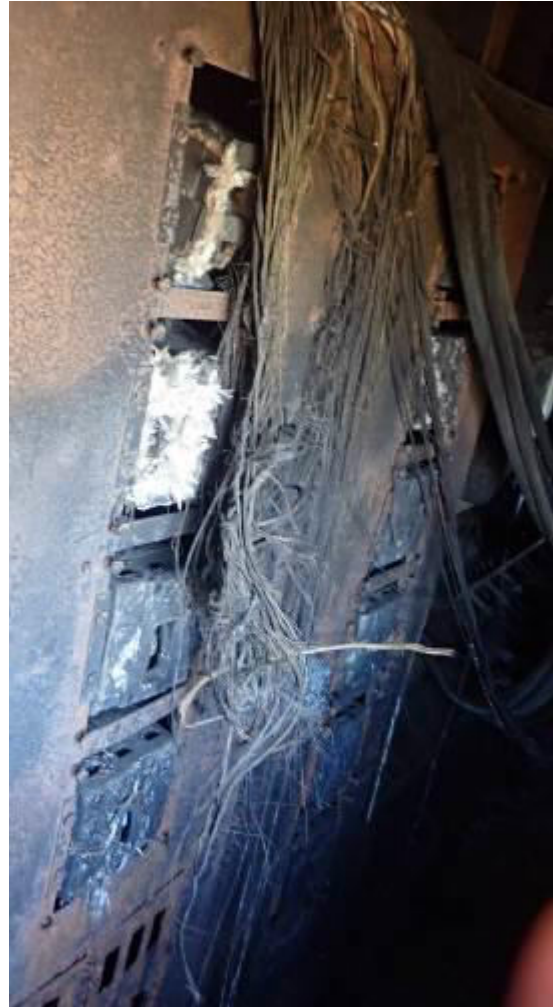
Foto nr.8 și nr.9 – blocurile de aparate S7 și S8 erau arse

- blocurile de aparate S7 și S8 erau arse în totalitate - *foto nr.8, 9*;
- comutatoarele de izolare a motoarelor de tracțiune nr.1 ÷ 6 erau toate în poziție de funcționare a motoarelor, fiind blocate în această poziție datorită afectării termice;
- blocurile de aparate S1, S4 și S6 erau afectate termic 100 % iar celelalte, respectiv S2, S3 și S5 în proporții diferite;
- câte 4 cabluri de alimentare ale motoarele de tracțiune, din doze, la motoarele de tracțiune nr.4 și nr.6 au fost găsite căzute din prinderea din blocurile de aparate;
- compresorul de aer nr.2 și motorul de antrenare al acestuia, prezentau urme de afectare termică (vopsea arsă total și aspect roșiatic);
- compresorul de aer nr.1 nu era afectat termic;
- grupele de ventilație de la S1, S4 și S6 aveau mantalele arse și cablurile de alimentare aveau izolația arsă.

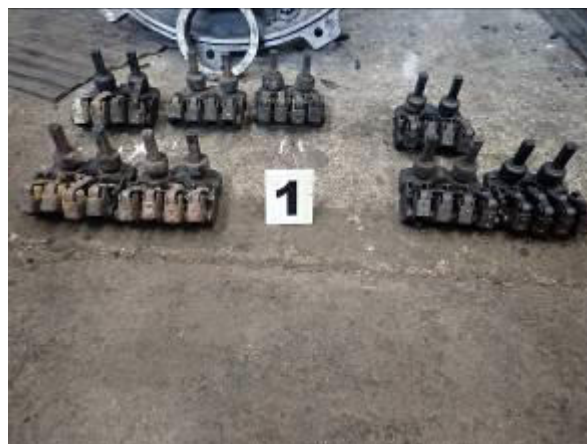
Foto nr.11 – suportii port-perii afectați ai MT nr.1

- 5 suportți port-perii din 8 prezentau urme de supraîncălzire după cum urmează: 2 suportți (pereche) cu toate cele 4 port-perii afectate, 1 suport cu 3 port-perii afectate iar cel de al patrulea nu asigura contactul periei cu colectorul, 2 suportți cu două port-perii afectate – *foto nr.11*.

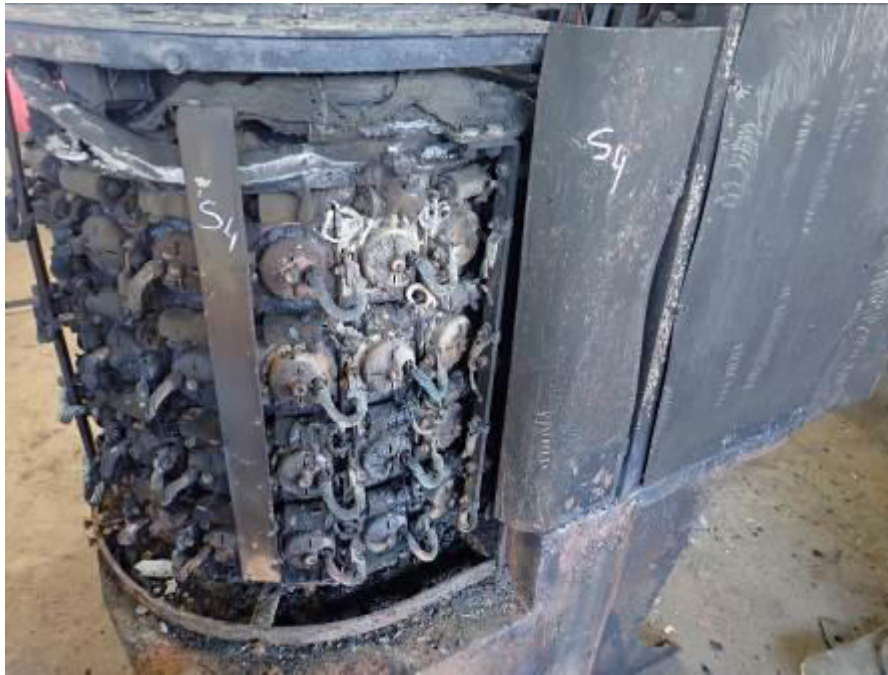
Foto nr.12 – blocul de aparate S4

- diode de tip SIA 250;
- elicele de la ventilatorul de răcire din blocul S4 erau topite complet;
- toate cablurile aveau izolația arsă;
- majoritatea condensatorilor erau deformați (urme de explozie).

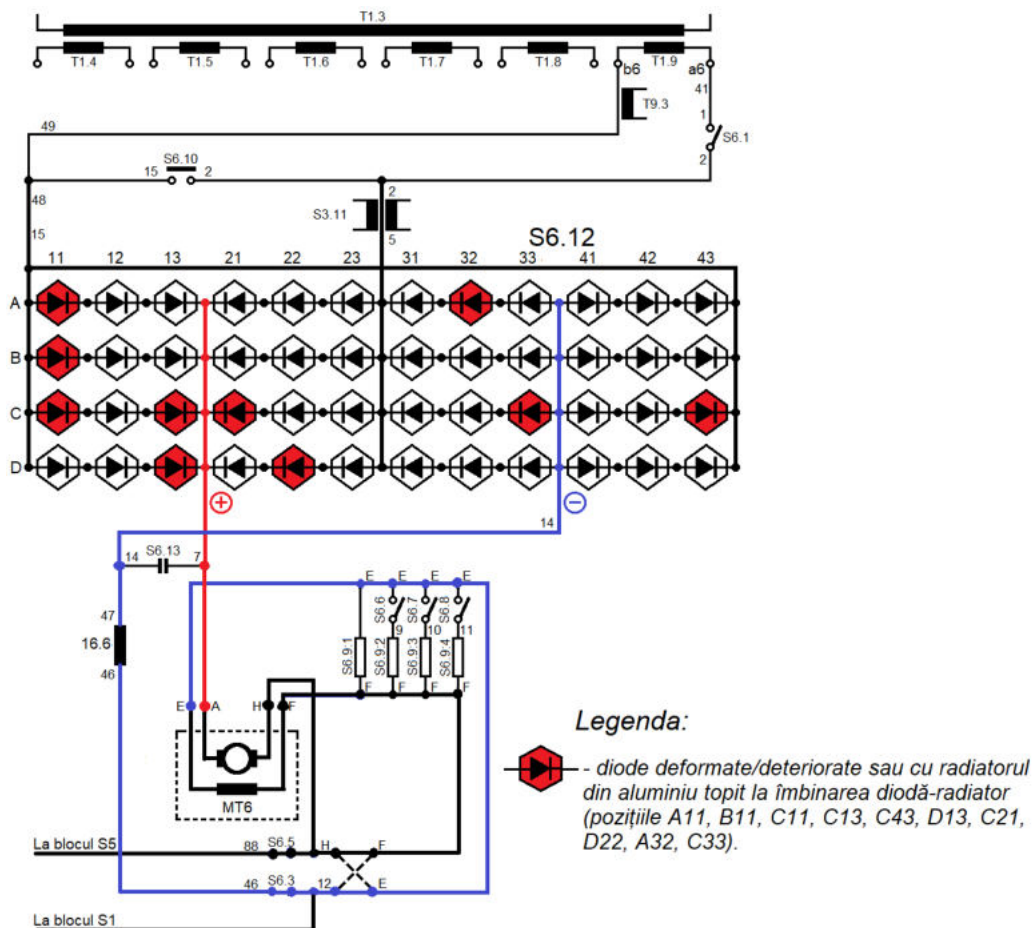
Figura nr.2 – Blocul de aparate S6

- diode de tip TU 38 E;
- diodele pozițiile C11 și C43 prezentau urme de arc electric cu topire de material între partea filetată a diodei și radiatorul acesteia;
- diodele pozițiile A11, B11, C13, D13, C21, D22, A32, C33, erau deformat/deteriorate;
- majoritatea condensatorilor erau deformați (urme de explozie);
- elicele de la ventilatorul de răcire din blocul S6 erau topite complet.

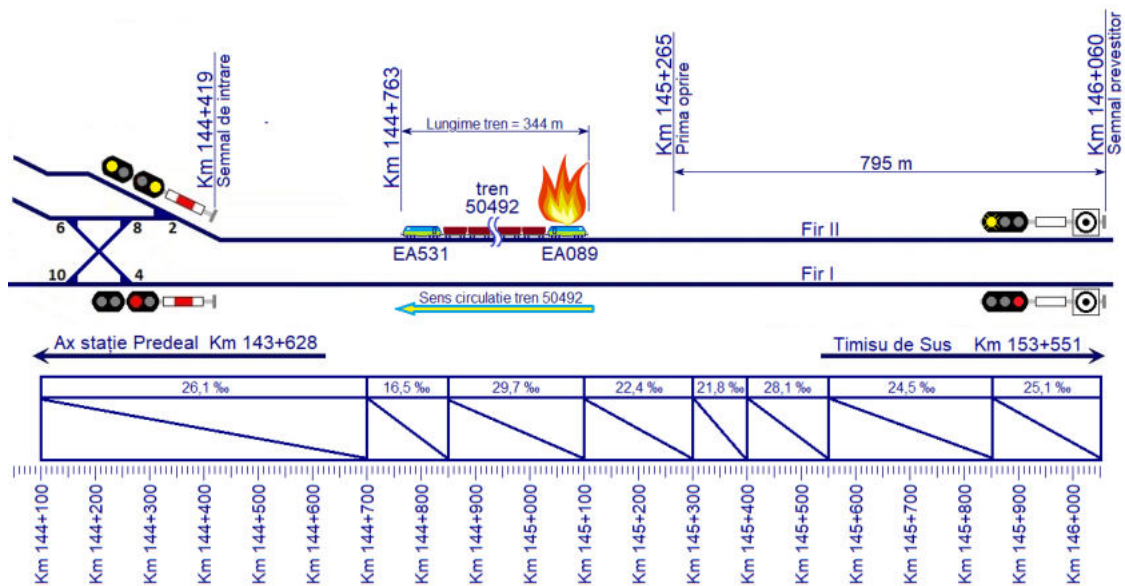
Figura nr.3

În aceste condiții, ca urmare a intrării în acțiune a dispozitivului antipatinaj care a comandat reducerea treptelor la graduator, respectiv a redus puterea locomotivei, viteza trenului a scăzut până la oprirea acestuia 02:33:36” – *figura nr.3*.
