## NOTĂ

privind accidentul feroviar produs la data de 01.01.2018,  
în stația CFR Dej Triaj

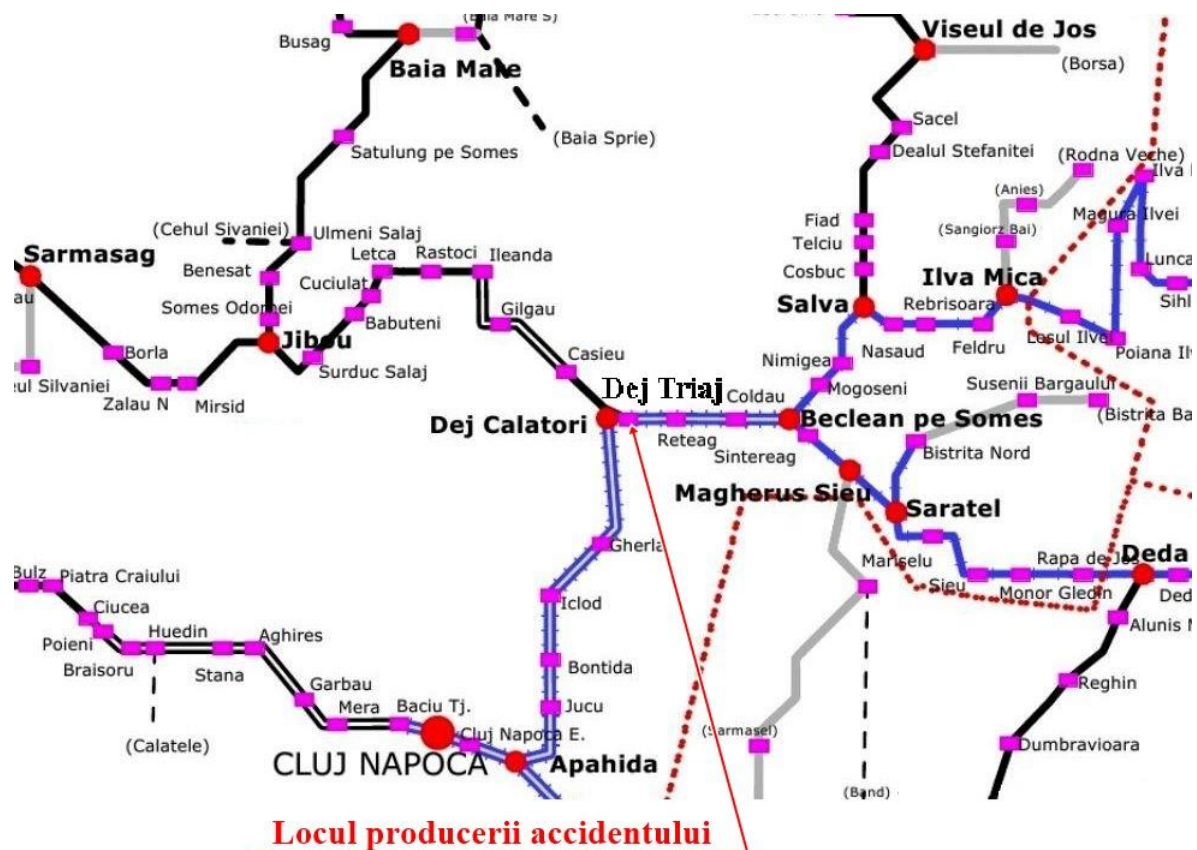
La data de 01.01.2018, ora 06:26, pe raza de activitate a Sucursalei Regionale CF Cluj, secția de circulație Beclean pe Someș - Dej Călători, linie dublă electrificată, în stația CFR Dej Triaj, linia 1 C, km 2+300, pe aparatul de cale 45T, în circulația trenului de călători regio nr.4111 (aparținând operatorului de transport feroviar de călători SNTFC „CFR Călători” SA), s-a produs deraierea vagonului nr.50532055008-8, al treilea de la siguranță, de ambele osii ale celui de-al doilea boghiu în sensul de mers.

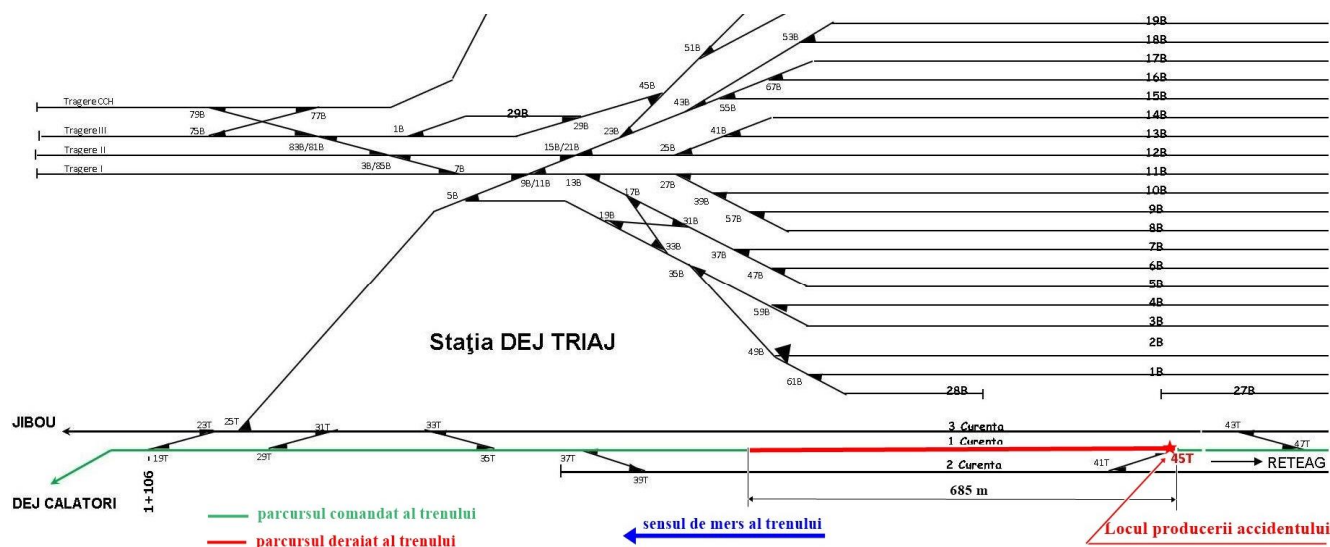
Accidentul s-a produs în stația CFR Dej Triaj, linia 1 C, km 2+300, pe aparatul de cale 45T.

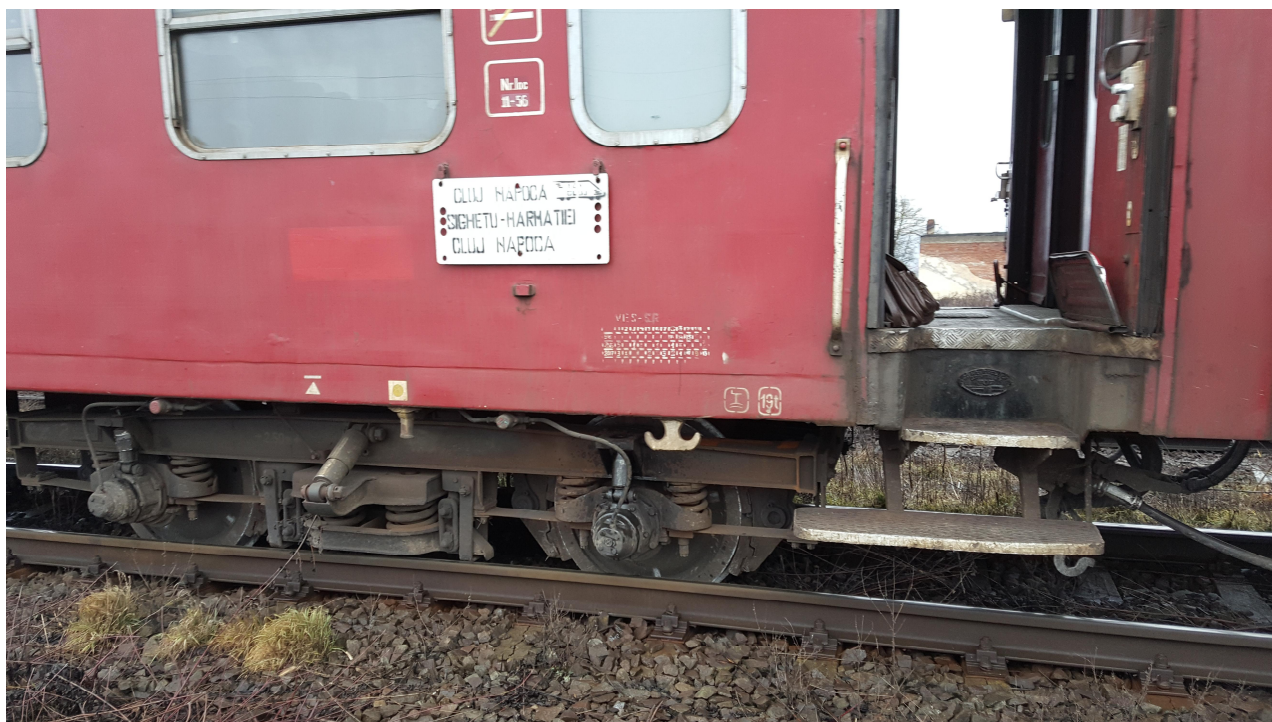
În jurul orei 06:26, în circulația trenului de călători nr.4111, pe schimbătorul de cale nr.45T din stația CFR Dej Triaj, s-a produs deraierea vagonului nr.50532055008-8, al treilea de la siguranță, de ambele osii ale celui de-al doilea boghiu în sensul de mers.

Vagonul nr.50532055008-8, al treilea de la siguranță, a rulat cu buza roților din partea dreaptă, în sensul de mers al trenului, pe fața superioară a ciupercii șinei din dreapta din dreptul vârfului inimii de încrucișare pe directă aproximativ 3,5 m, după care a căzut în exteriorul căii. Căderea roților din partea dreaptă a celor două osii ale celui de-al doilea boghiu în exteriorul căii a determinat și căderea roților din partea stângă a acelorași osii între firele căii.

Trenul de călători nr.4111 a circulat având deraiat cel de-al doilea boghiu al vagonului nr.50532055008-8 pe o distanță de aproximativ 685 m.
