Nr. 1110 / 283 / 2018

NOTĂ

privind accidentul feroviar produs la data de 23.05.2018,
în circulația trenului de marfă 80506-1, în stația CFR Valul lui Traian

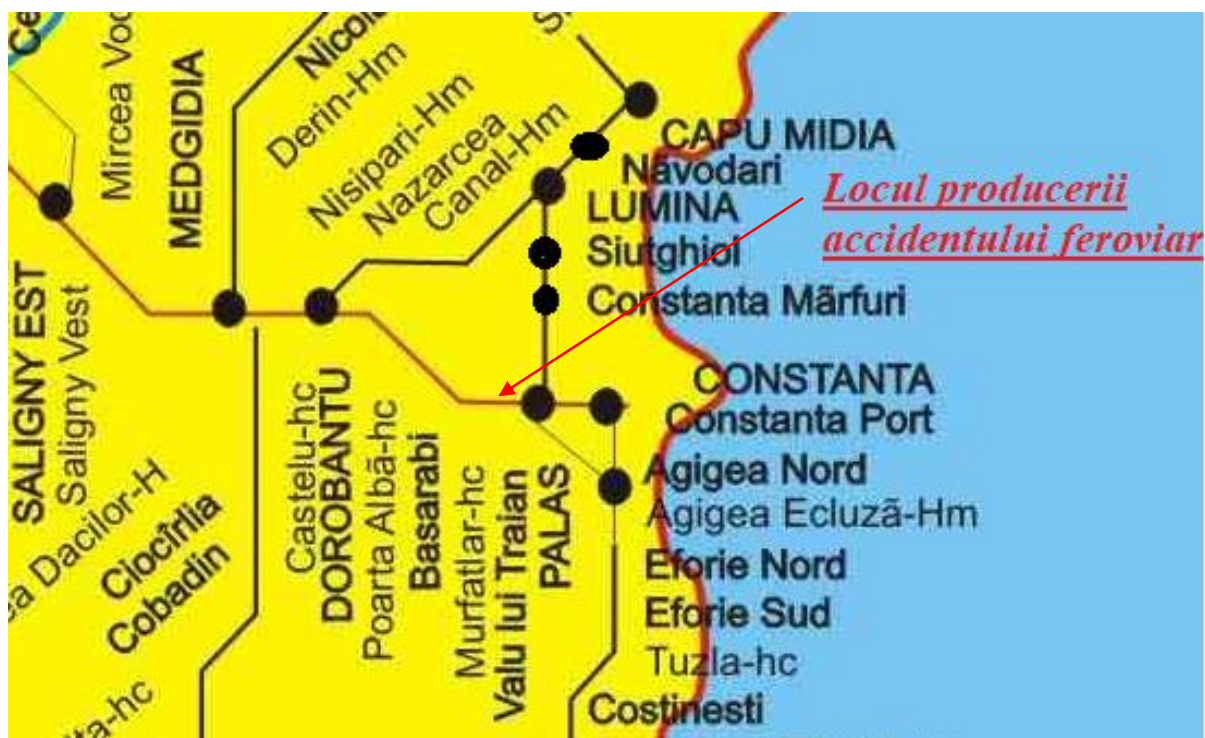
Locul producerii accidentului feroviar stația CFR Valul lui Traian la km 214+400

La data de 23.05.2018, în jurul orei 16:47, pe raza de activitate a **Sucursalei Regionale CF Constanța**, secția de circulație Fetești – Constanța (linie dublă electrificată), în stația CFR Valul lui Traian, în circulația trenului de marfă nr.80506-1, aparținând operatorului de transport feroviar de marfă Grup Feroviar Român, s-a produs deraierea de prima osie în sensul de mers a celui de-al 9-lea vagon din compunerea trenului.

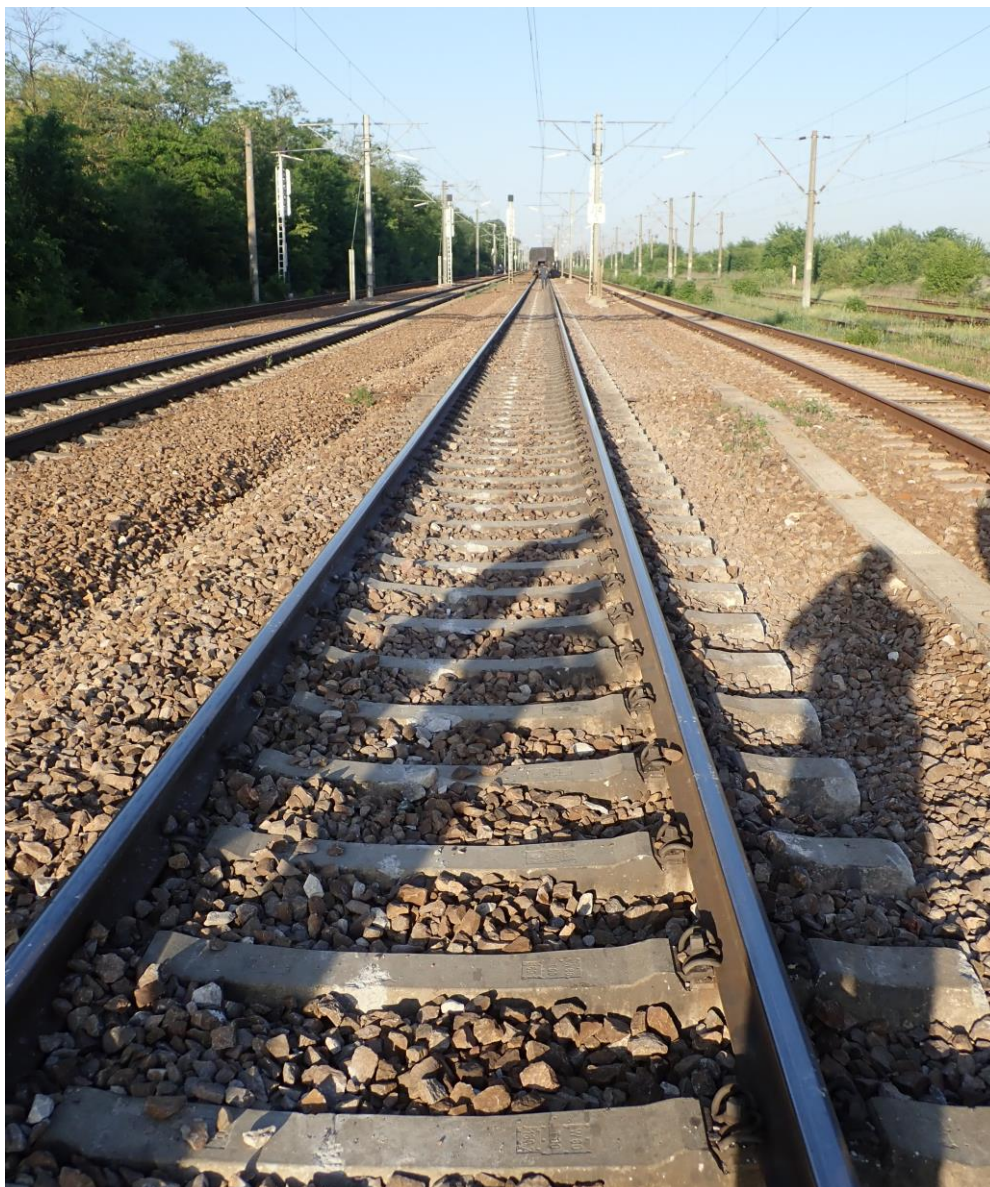
Deraierea vagonului nr.33536654241-3 de prima osie în sensul de mers s-a produs în zona inimii de încrucișare a schimbătorului de cale nr.21, la km. 214+400 din stația CFR Valul lui Traian,

după care vagonul a circulat în stare deraiată pe linia III directa aproximativ 600 metri pana la oprirea trenului.
