Nr.1110/ 320 /2018

NOTĂ

privind accidentul feroviar produs la data de 06.06.2018,
în stația CFR Dej Triaj

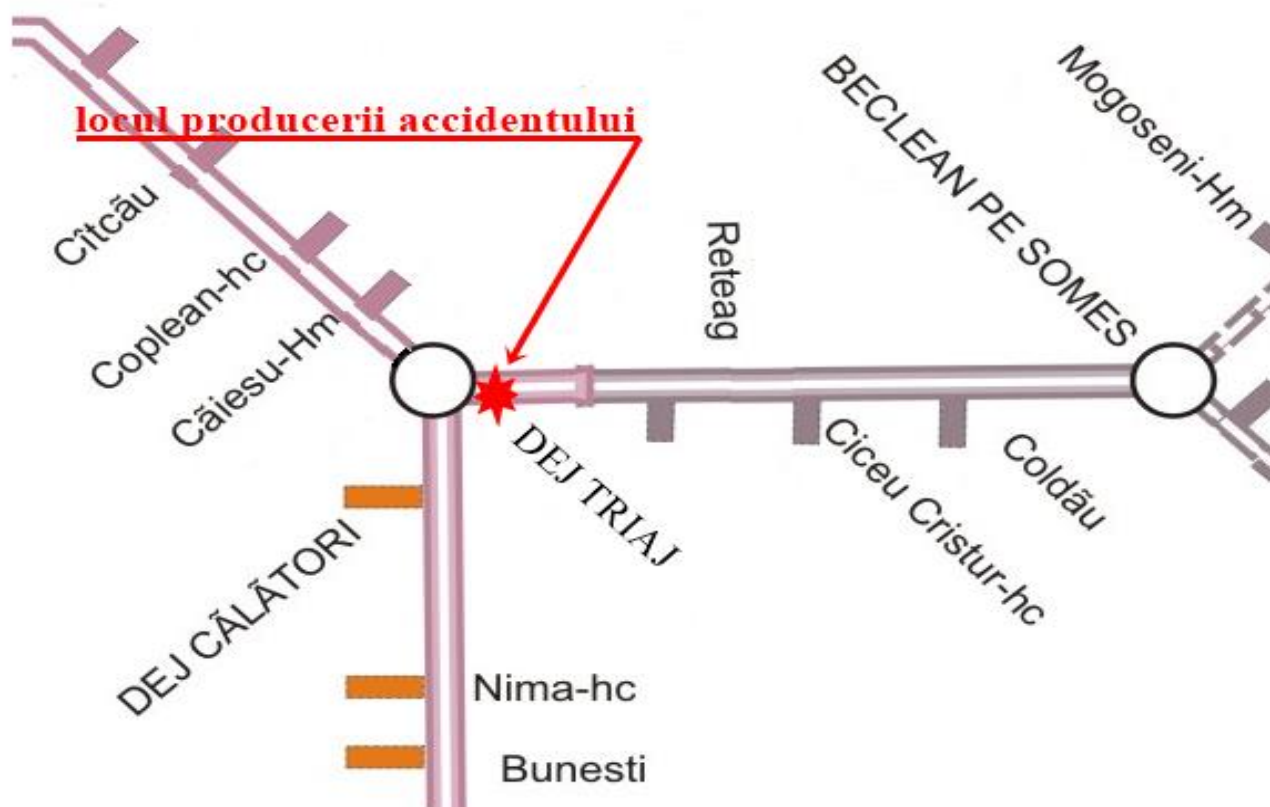
La data de **06.06.2018**, ora **21:48** pe raza de activitate a **Sucursalei Regionale CF Cluj**, secția de circulație Dej Călători - Beclean pe Someș (linie dublă electrificată), în stația CFR Dej Triaj, Grupa A, la trecerea peste schimbătoarele de cale nr.21A și nr.25A, a trenului de marfă nr.41722 (aparținând operatorului de transport feroviar SNTFM „CFR Marfă” SA), s-a produs deraierea de ultimul boghiu, în sensul de mers, a vagonului nr.31533555642-1 (al 28-lea din compunerea trenului).

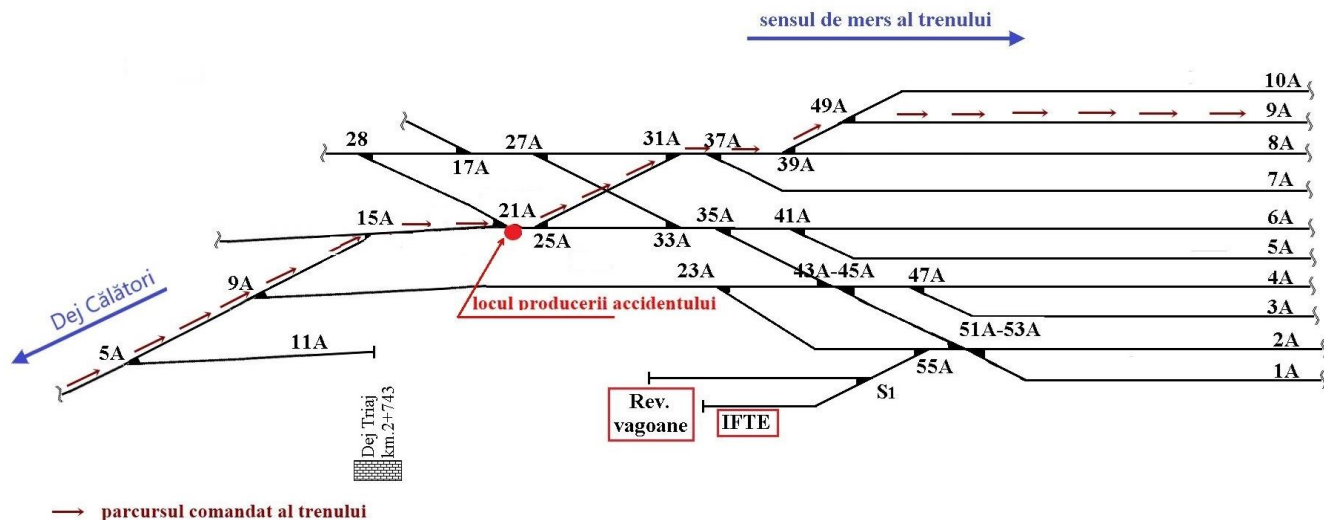
Accidentul s-a produs în stația CFR Dej Triaj, Grupa A, la trecerea peste prima joantă a schimbătorilor de cale nr.21A și nr.25A (aceasta este joantă comună pentru cele două schimbătoare de cale, care sunt amplasate vârf la vârf), schimbătorul nr.21A atacat în poziție pe abatere pe la călcâi, iar schimbătorul nr.25A atacat pe la vârf, în poziție pe abatere. Trenul de marfă nr.41722 circula dinspre stația CFR Dej Călători, având parcurs de intrare la linia 9A. Joanta dintre cele două schimbătoare este o joantă izolantă nelipită, de separație, cu eclise de lignofoliu.

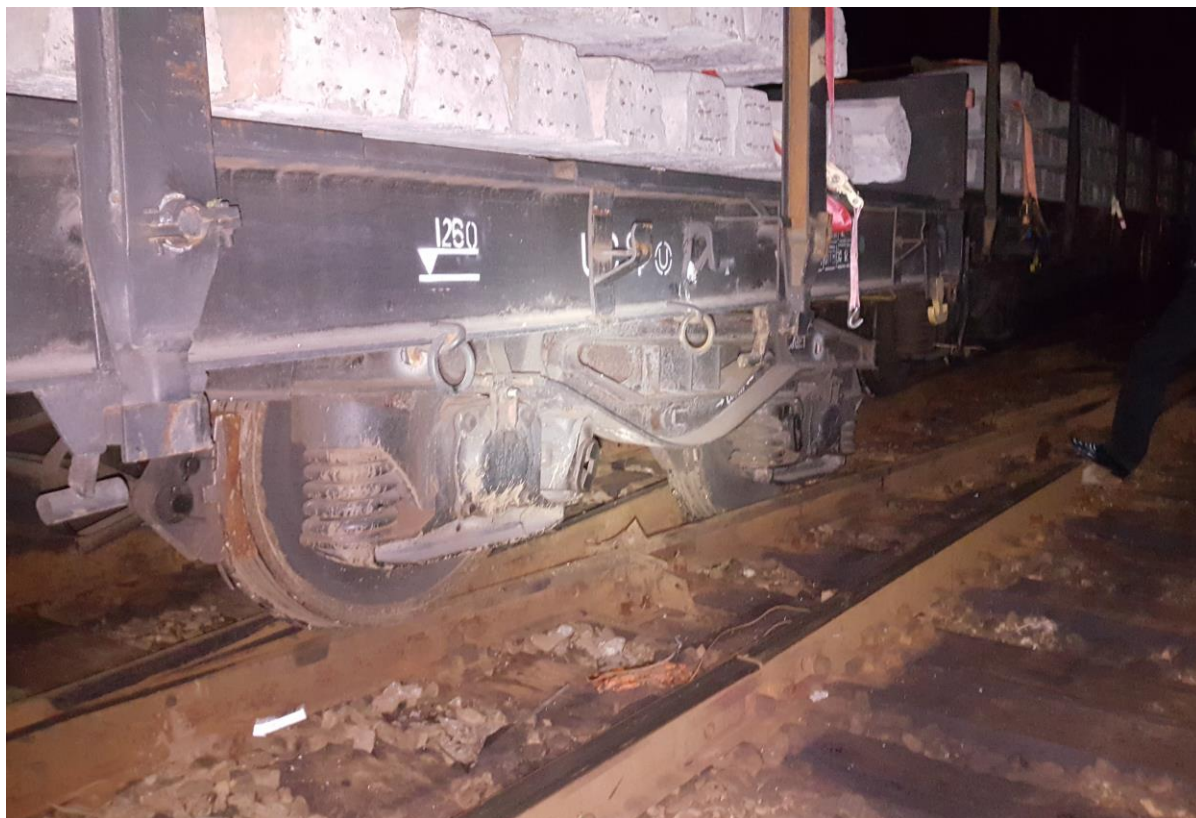
Prima urmă de deraiere a fost identificată pe șina din stânga, în sensul de mers al trenului, în dreptul joantei izolantă nelipită, urmă produsă prin escaladarea acestei șine de roata din stânga a primei osii a celui de-al doilea boghiu a vagonului de marfă nr.315335556421-1. Roata vagonului a escaladat șina, rulând apoi cu buza roții pe suprafața superioară a ciupercii șinei pe o distanță de circa 30 cm, după care a căzut spre exteriorul căii.

Vagonul nr.315335556421-1, implicat în acest accident feroviar, este tip Rgs încărcat cu traverse de beton.

Trenul de marfă nr.41722 a circulat, având ultimul boghiu al vagonului de marfă nr.31533555642-1 deraiat, o distanță de aproximativ 38 m.
