Nr.1110/ 339 /2018

NOTĂ

privind accidentul feroviar produs la data de 20.06.2018,
în stația CFR Dej Triaj, Grupa A

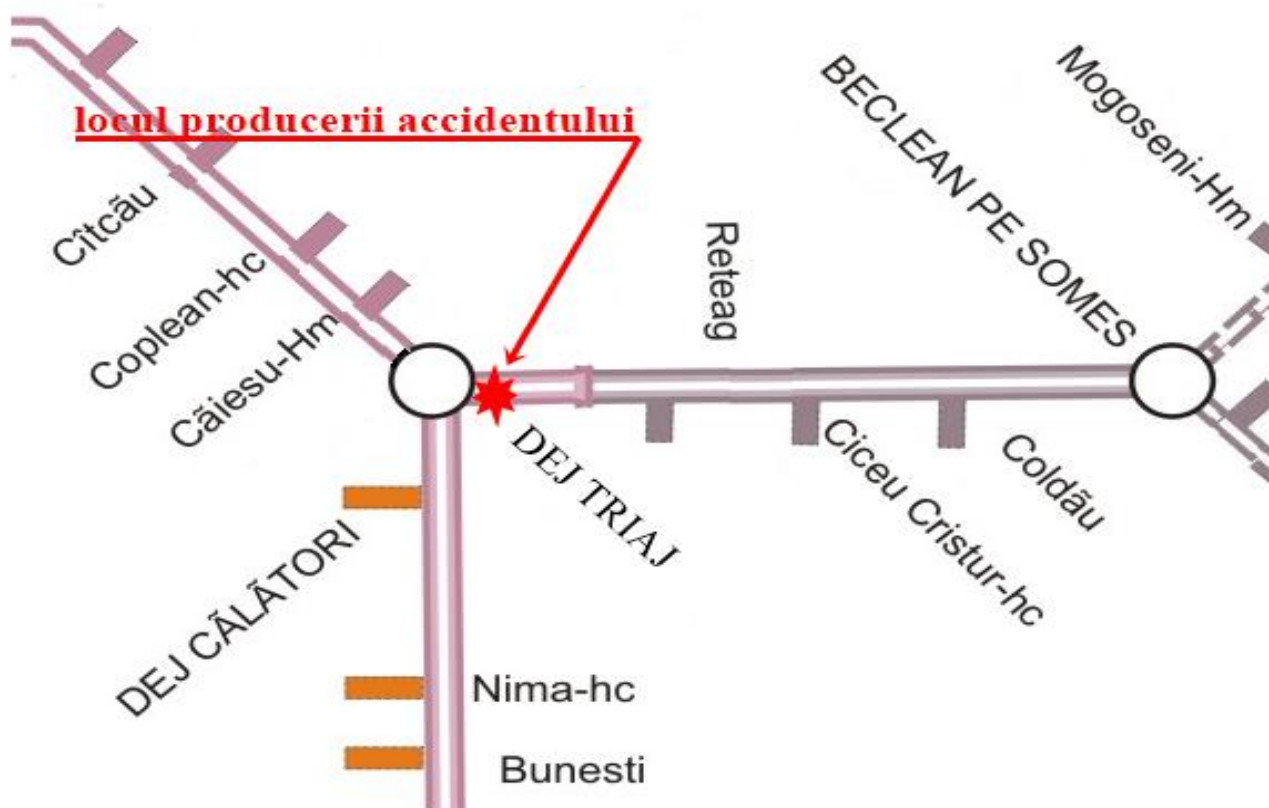
La data de 20.06.2018, ora 03:20 pe raza de activitate a **Sucursalei Regionale CF Cluj**, secția de circulație Dej Călători - Beclean pe Someș (linie dublă electrificată), în stația CFR Dej Triaj, Grupa A, la trecerea peste aparatul de cale nr.15A, a trenului de marfă nr.42695 (aparținând operatorului de transport feroviar SNTFM „CFR Marfă” SA), remorcat cu locomotiva DA 970, s-a produs deraierea vagonului nr.31530670031-3 (al 3-lea vagon de la locomotiva), de primul boghiu în sensul de mers.

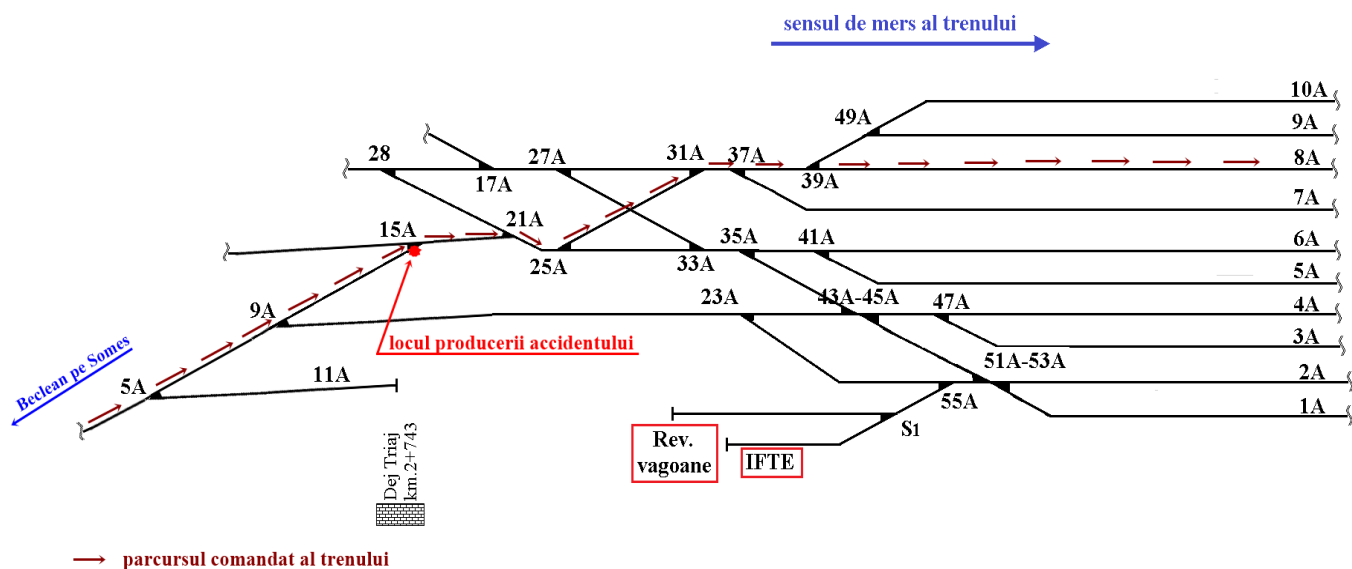
Accidentul s-a produs în stația CFR Dej Triaj, pe schimbătorul de cale 15 A, atacat pe la călcâi. Trenul de marfă nr.42695 circulând dinspre Beclean pe Someș, având parcurs la linia 8A.

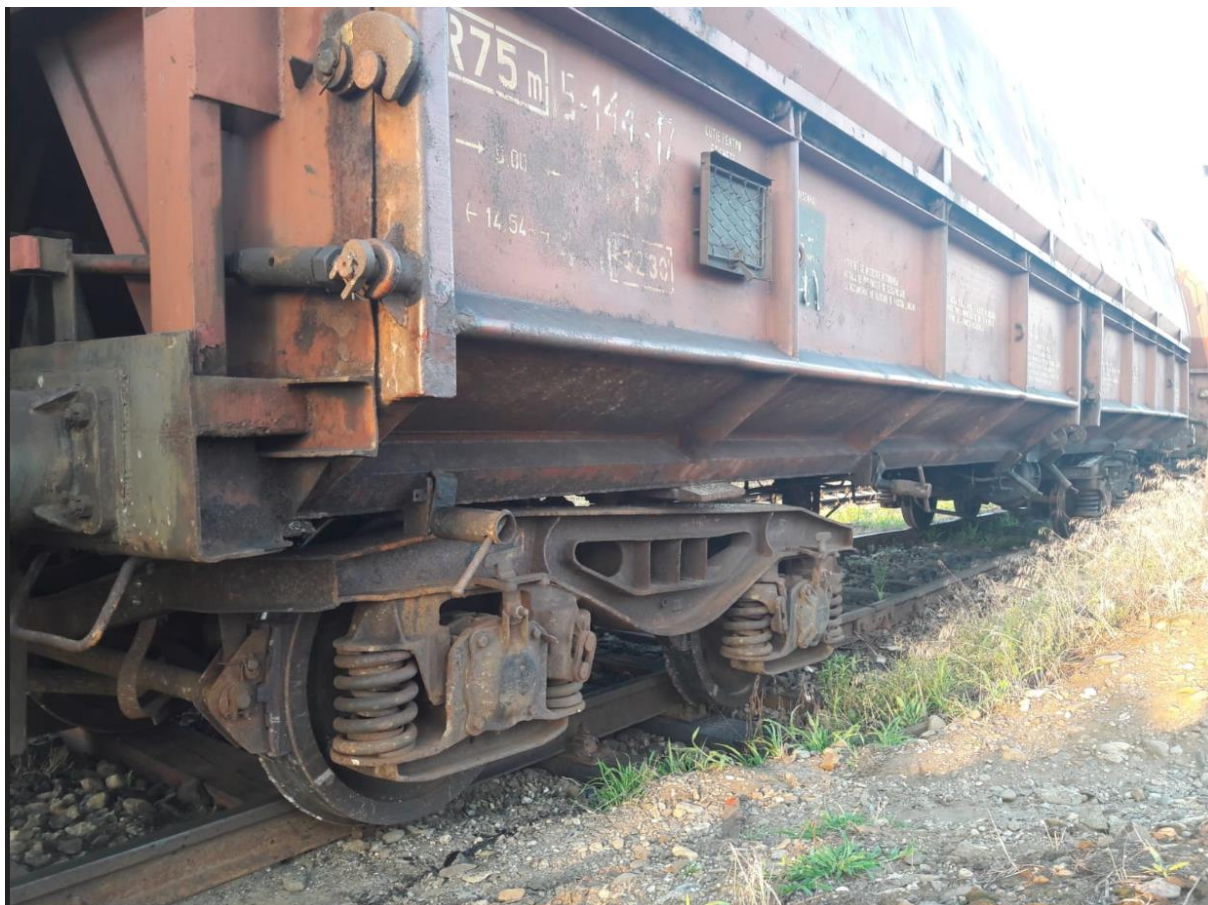
Prima urmă de deraiere a fost identificată pe șina de de legătură de pe firul exterior al curbei schimbătorului de cale nr.15A, la o distanță de 380 mm de rostul joantei izolante nelipite (distanță măsurată de la joantă în sens invers de mers al trenului), urmă produsă prin escaladarea flancului activ al ciupercii șinei de către buza unei roți din partea stângă. La o distanță de 3325 mm de prima urmă de deraiere, în sensul de mers al trenului, pe nivelul superior al ciupercii aceleiași șine a fost identificată pe o distanță de 790 mm o urmă de rulare a buzei unei roți din partea stângă a primului boghiu de la vagonul nr.31530670031-3, în sensul de mers, urmată de căderea roții în exteriorul căii.

Trenul de marfă nr.42695 a circulat având primul boghiu al vagonului nr.31530670031-3 deraiat o distanță de aproximativ 30 m.

Roțile deraiate ale vagonului nr.31530670031-3 au fost repuse pe linie în data 20.06.2018, la orele 07:40, cu mijloace proprii.
