NOTĂ

privind accidentul feroviar produs la data de 23.06.2018, pe secția de circulație Filiași-Târgu Jiu, în stația CFR Turceni, la km.14+066

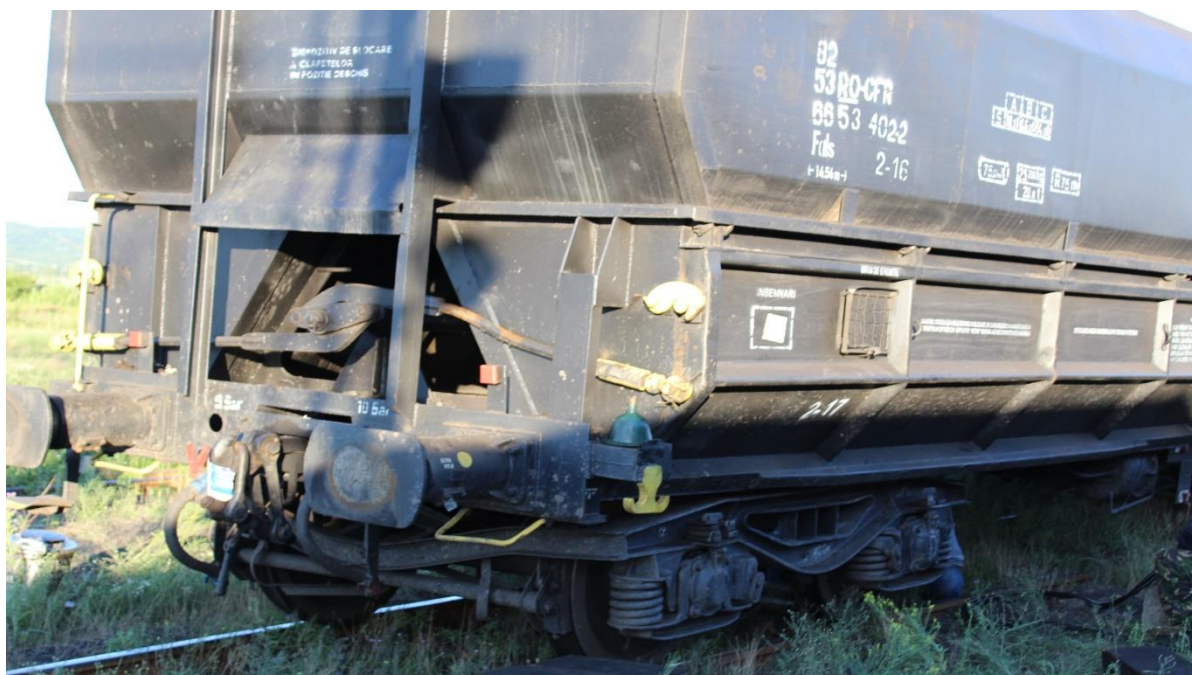
Primul vagon de la semnal

- vagonul nr.815366534022 (primul de la semnal) :
 - roțile nr. 1 (aparținând boghiului I) și nr. 5 (aparținând boghiului II) căzute în interiorul căii, lângă ciuperca șinei;
 - roata nr. 8 (aparținând boghiului II) suspendată.
- vagonul nr.815366523018 (al 2-lea de la semnal):
 - deraiat de toate roțile, cele din partea stângă în sensul de mers al trenului în exteriorul căii, cele din partea dreaptă în interiorul căii, la circa 20-30cm de ciuperca șinei.

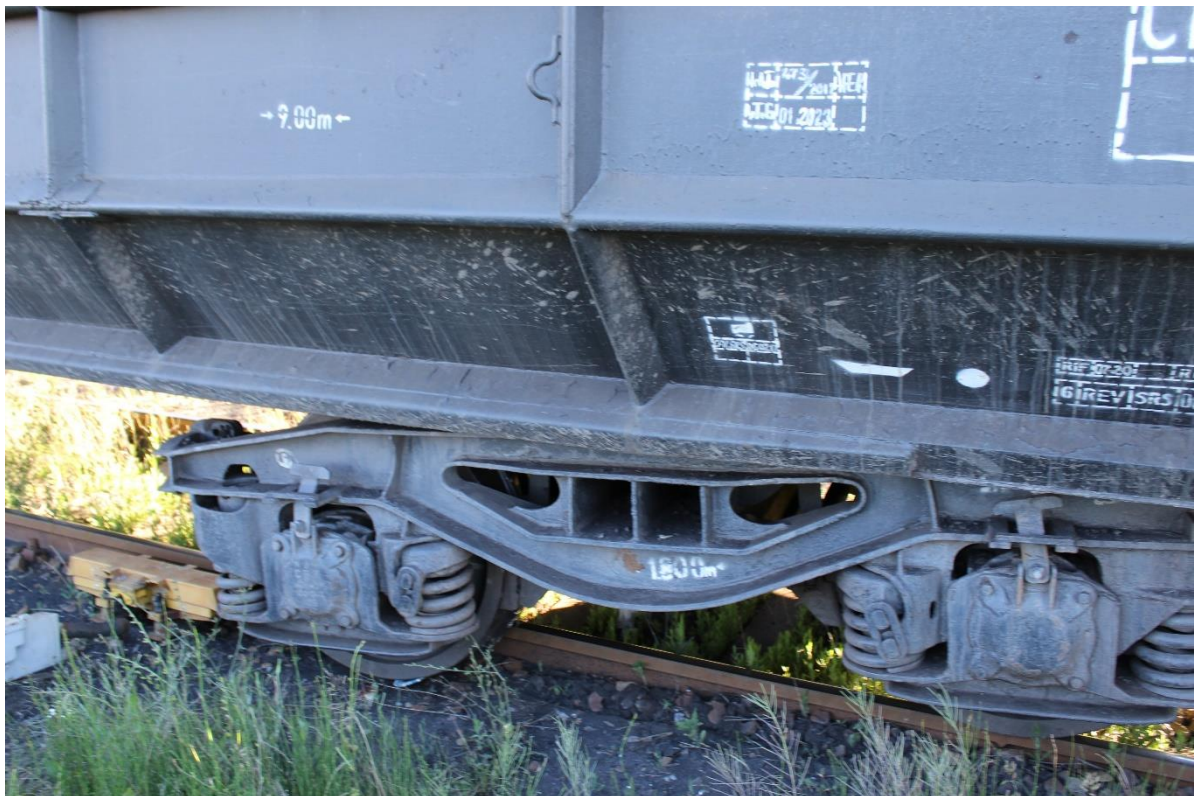
Al patrulea vagon de la semnal

- vagonul nr. 815366540731 (al 4-lea de la semnal):
- deraiat de roțile nr. 5 și 6 (aparținând boghiului II), cele din partea stângă în sensul de mers al trenului în exteriorul căii, cele din partea dreaptă în interiorul căii, la circa 20cm de ciuperca șinei.
