Nr. 1110 / 83 / 2018

NOTĂ

**privind accidentul feroviar produs la data de 13.02.2018,
între stația CFR București Sud și halta de mișcare Berceni**

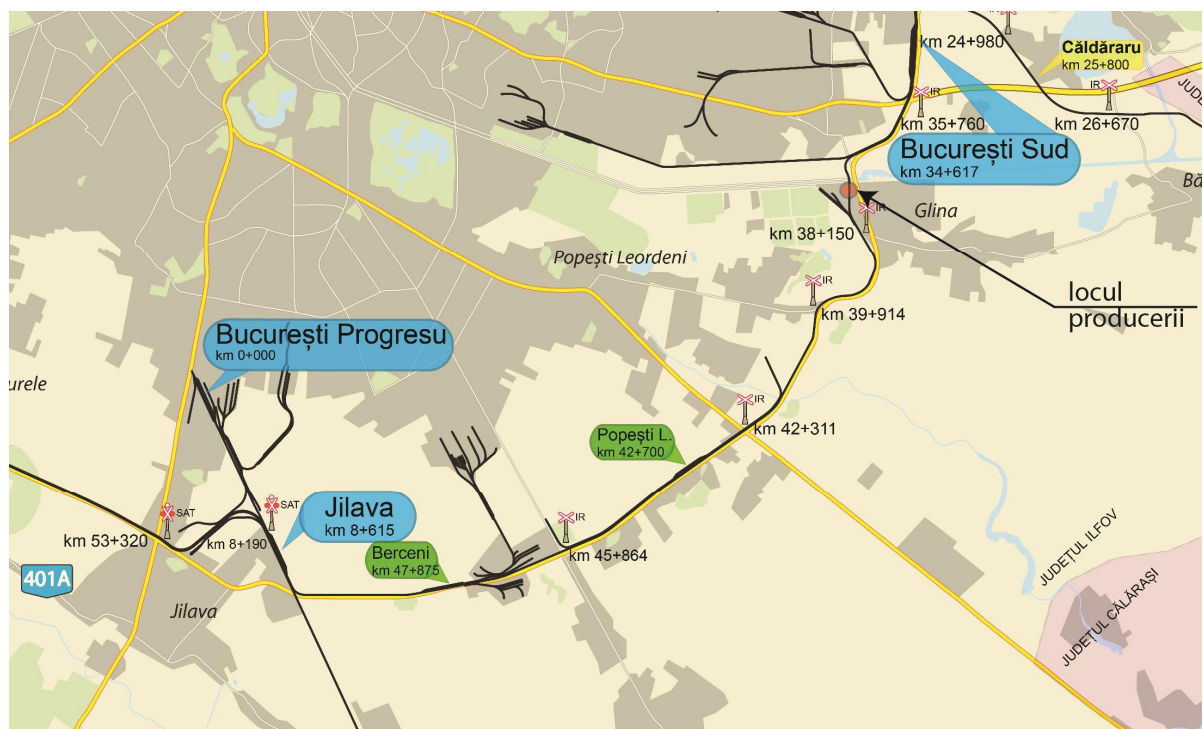
La data de data de 13.02.2018, ora 13:45, pe raza de activitate a Sucursalei Regionale CF București, secția de circulație București Sud – Jilava, între stația CFR București Sud și halta de mișcare Berceni, la km 37+489 în circulația trenului de marfă nr.86102 (aparținând operatorului de transport feroviar SNTFM „CFR Marfă” SA), s-a produs deraierea celui de al doilea boghiu în sensul de mers de la vagonul nr.31535482244-9 (cel de al 14-lea în compunerea trenului).

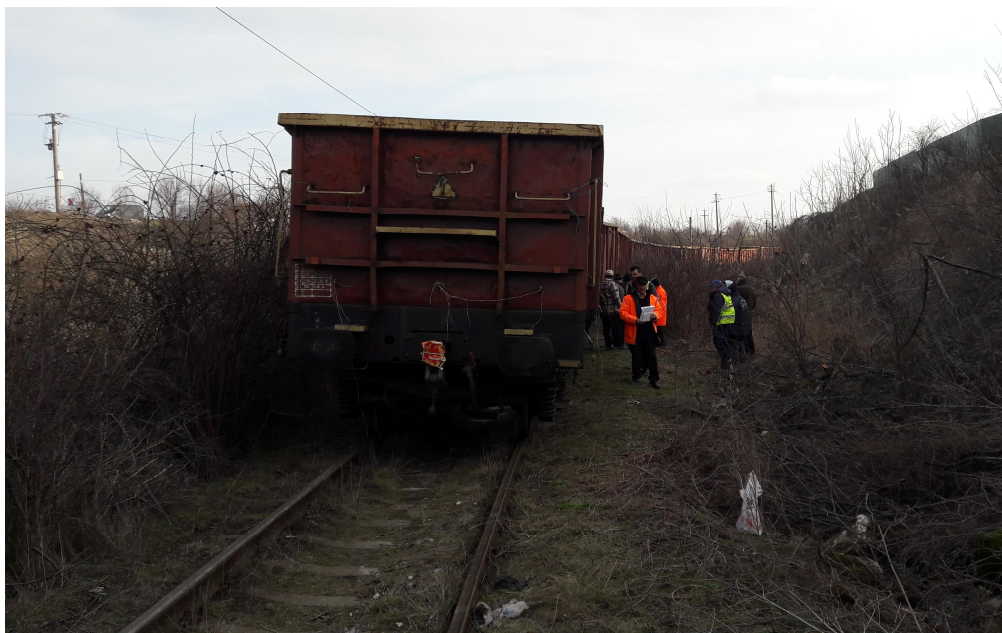
Deraierea s-a produs prin escaladarea șinei de către roata din dreapta a primei osii de la cel de al doilea boghiu în sensul de mers al trenului de la vagonul nr.31535482244-9 urmată de căderea acesteia în exteriorul căii. Concomitent cu căderea acestei roții s-a produs și căderea roții corespondente (din partea stânga) între firele căii. Deraierea acestei osii a antrenat apoi în deraiere și cealaltă osie a acestui boghiu.

Suprastructura căii ferate a fost afectată pe o lungime de aproximativ 1000 m, care cuprinde și schimbătorul de cale nr.7.
