NOTĂ

privind accidentul feroviar produs la data de 30.06.2018, pe secția de circulație Caracal – Roșiori Nord, în stația CFR Roșiori Nord, la km 100+840, pe schimbătorul de cale nr. 16

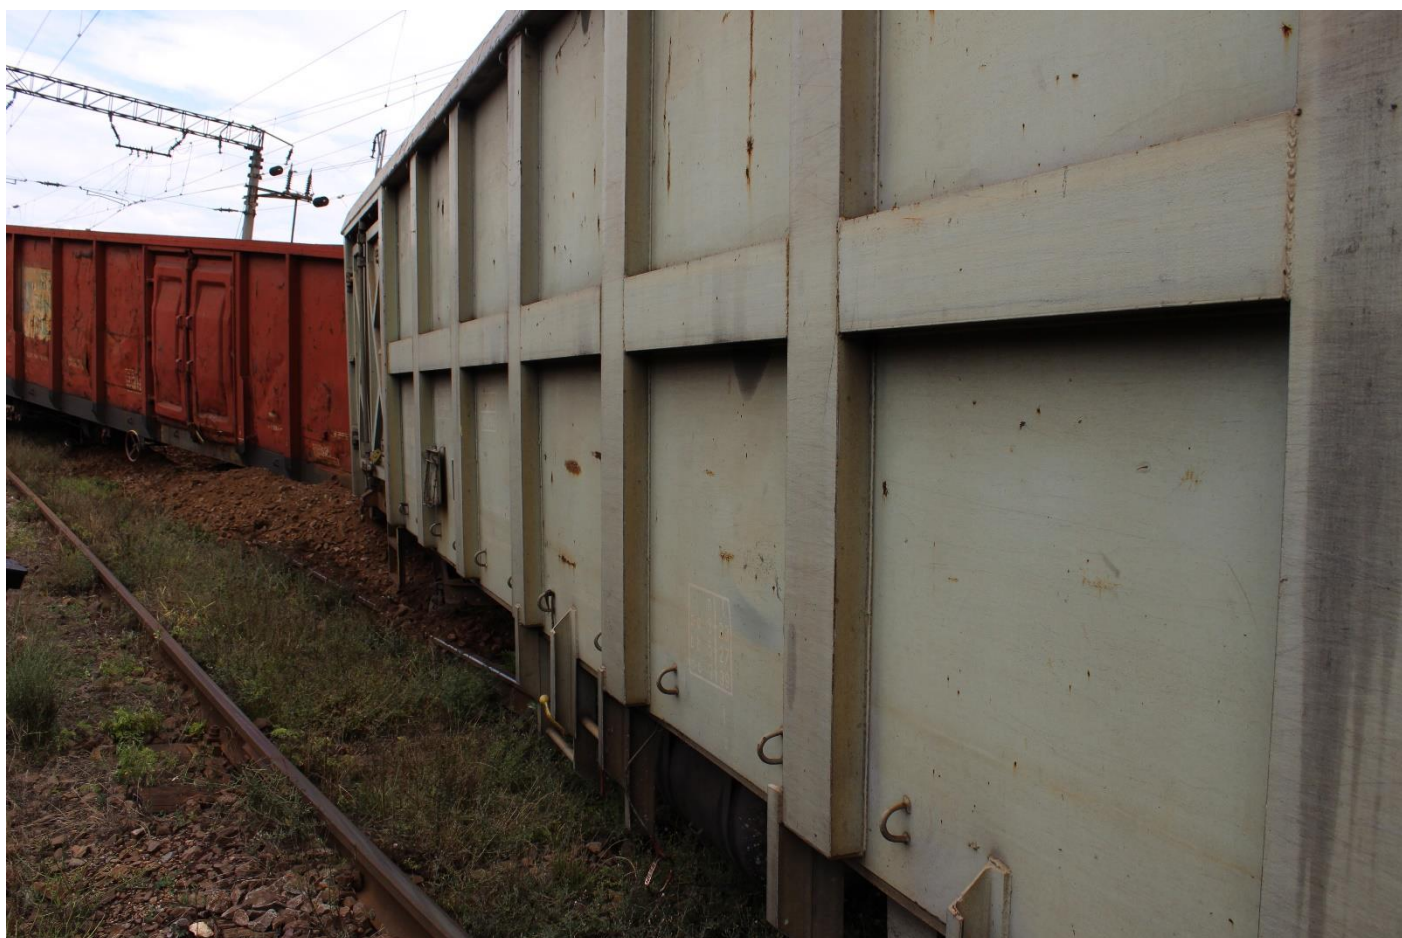
Vagonul 338767358173 (al 16-lea de la siguranță)

► vagonul nr.338767358173 (al 16-lea de la siguranță) – găsit în zona cuprinsă între schimbătorii de cale nr.16 și nr.54, deraiat de ambele boghiuri, după cum urmează:

- prima osie (boghiul I) în sensul de mers al trenului cu roata din stânga pe exteriorul căii și roata din dreapta în interiorul căii;
- a doua osie (boghiul I) în sensul de mers cu roata din stânga pe ciuperca șinei și roata dreaptă între firele căii;
- osiile 3 și 4 (boghiul II) deraiate, având toate roțile pe partea stângă în sensul de mers, în exteriorul căii.

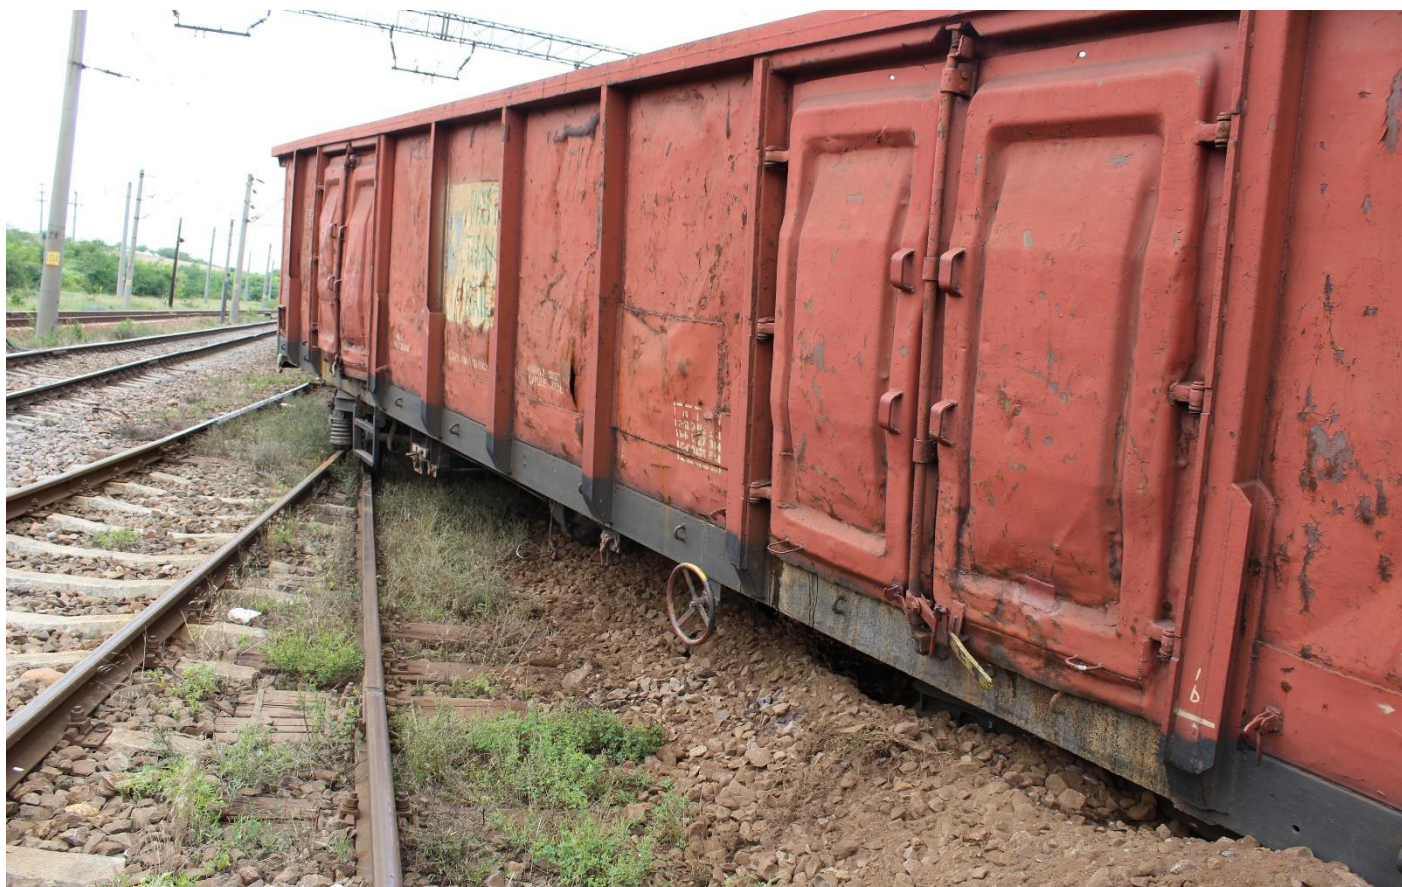
Vagonul 885353004694 (al 17-lea de la siguranță)

► vagonul nr.885353004694 (al 17-lea de la siguranță)- găsit în cuprinsul liniei 5, deraiat astfel:

- boghiul I deraiat de toate roțile pe partea stângă în sensul de mers, în exteriorul căii;
- osia 3 (boghiul II) se afla pe șine;

- osia 4 (boghiul II) deraiată, cu roțile din partea stângă în sensul de mers în exteriorul căii și cu roțile din partea dreaptă în interiorul căii.
 - vagonul nr. 855353100677 (al 24-lea de la siguranță)- găsit în cuprinsul schimbătorului de cale nr. 16, deraiat astfel:

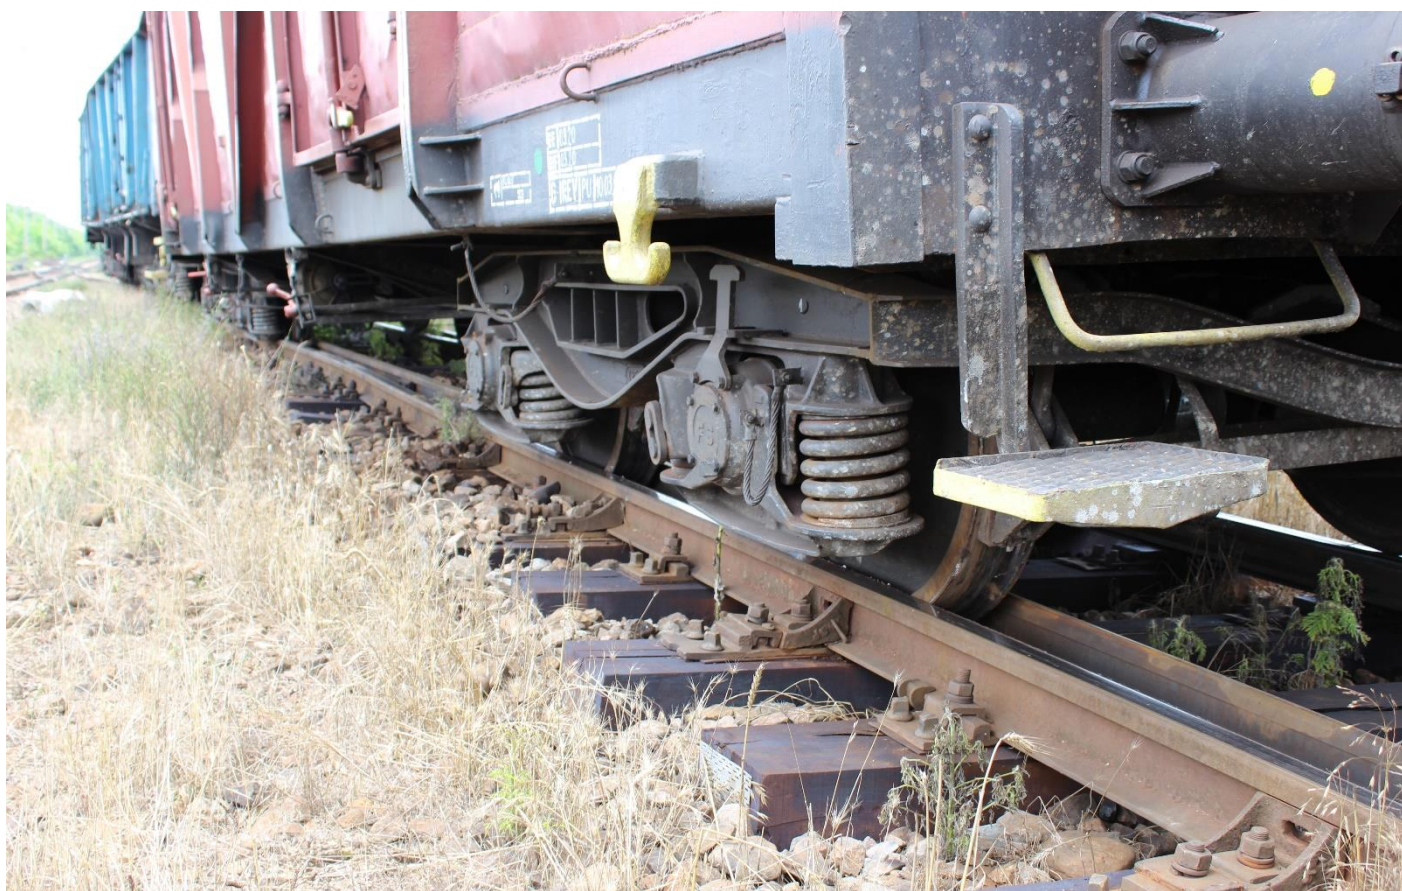
Vagonul 855353100677 (al 24-lea de la siguranță)

- osia 1 (boghiul I) având roata din partea dreaptă în sensul de mers căzută între acul drept și contraacul curb ale schimbătorului de cale nr. 16 și roata din partea stângă având buza bandajului pe ciuperca șinei contraacului drept;

- osia 2 (boghiul I) având roata din partea dreaptă în sensul de mers căzută între acul drept și contraacul curb ale schimbătorului de cale nr. 16 și roata din partea stângă în poziție normală, pe suprafața de rulare a acului curb;

- osiile 3 și 4 (boghiul II) deraiate de toate roțile, cele din partea stângă aflându-se între contraacul drept și acul curb, cele din partea dreaptă aflându-se între contraacul curb și acul drept.

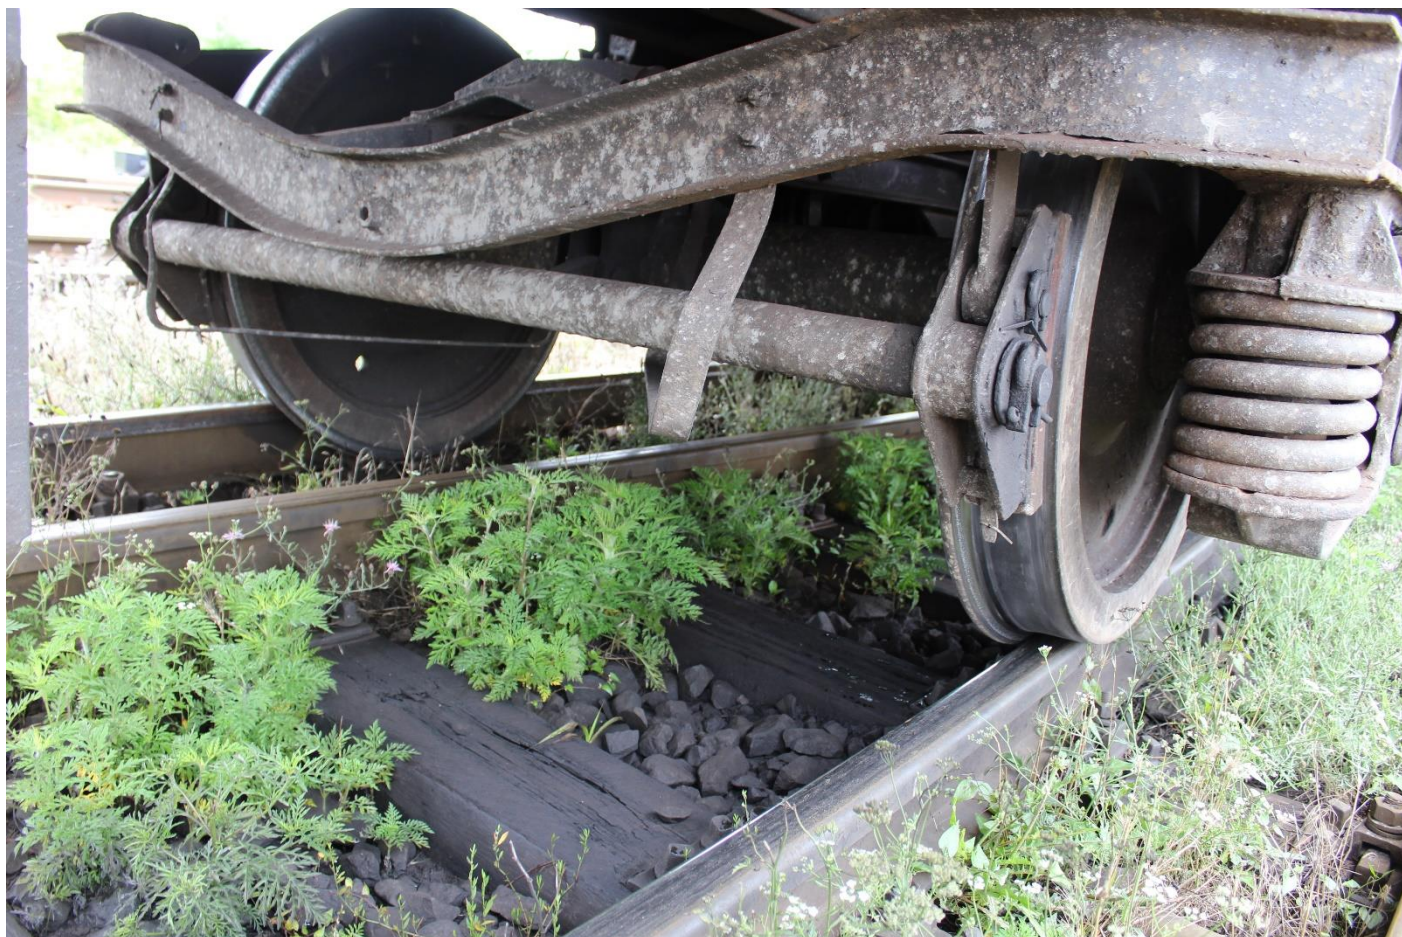
Vagonul 845354883173 (al 25-lea de la siguranță)

- vagonul nr. 845354883173 (al 25-lea de la siguranță)- găsit în cuprinsul schimbătorului de cale nr. 16, deraiat astfel:
- osiile 1 și 2 (boghiul I) cu roțile din partea stângă în sensul de mers în poziție normală, pe suprafața de rulare a șinelor de legătură ale schimbătorului de cale nr. 16 iar cu roțile din partea dreaptă căzute în interiorul căii;

- osiile 3 și 4 (boghiul II) se aflau pe linie.
