Nr.1110/ 436 /2018

NOTĂ

privind accidentul feroviar grav produs la data de 12.08.2018, pe linia curentă firul I dintre haltele de mișcare Malu Mare - Banu Mărăcine, în circulația trenului de marfă nr.80315

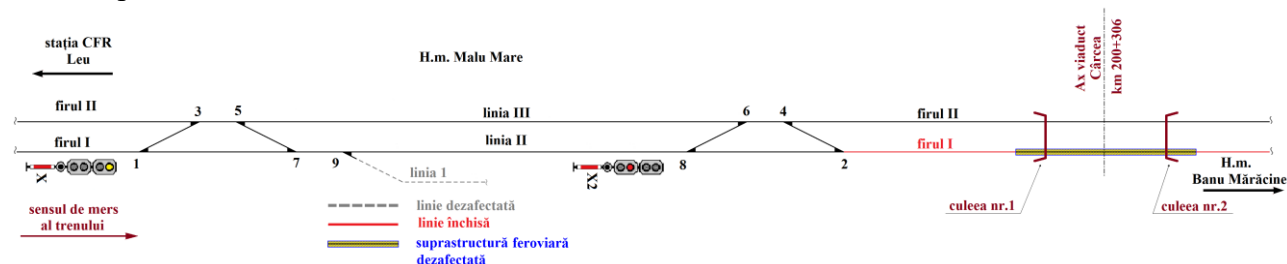
Între stația CFR Leu și H.m. Malu Mare trenul de marfă nr.80315 a circulat pe linia curentă firul I. În halta de mișcare Malu Mare trenul de marfă nr.80315 trebuia să oprească la linia II directă (în fața semnalului de ieșire X2, care indica „OPREȘTE fără a depăși semnalul”), pentru a aștepta trecerea pe linia III a două trenuri de călători.

Trenul nu a oprit la linia II directă, depășind semnalul de ieșire X2, care ordona oprirea, continuându-și mersul pe linia curentă firul I spre halta de mișcare Banu Mărăcine. Linia curentă firul I, Malu Mare-Banu Mărăcine era închisă pentru circulația feroviară de la data de 26.07.2018 deoarece se executau lucrări de consolidare a viaductului de la km 200+306.

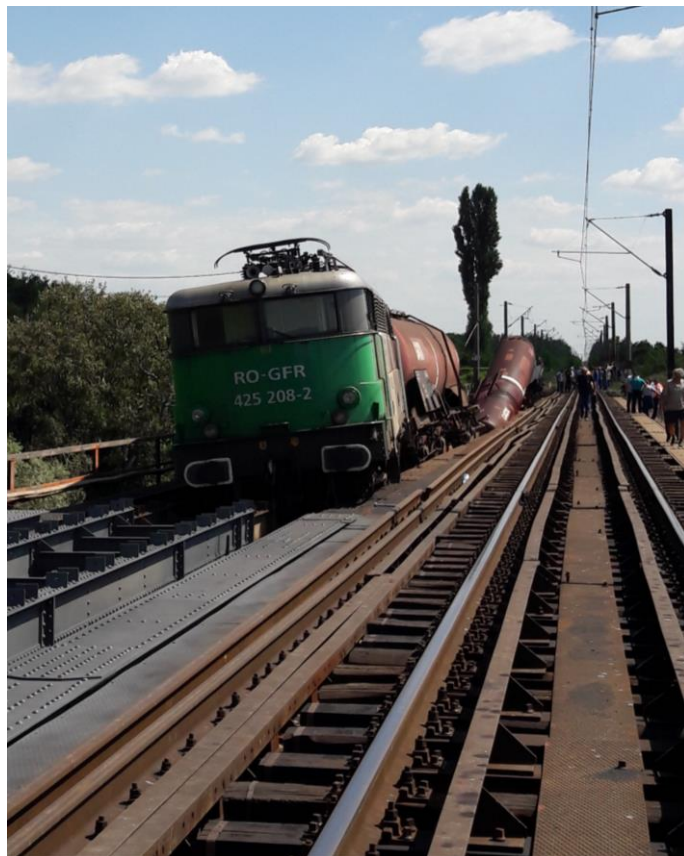
După ce locomotiva și primul vagon au trecut de prima deschidere și se aflau pe cel de al doilea tablier metalic al viaductului, primul tablier metalic a căzut la baza infrastructurii, antrenând în cădere vagoanele de la al 2-lea până la al 8-lea de la locomotivă.

tablierul al 2-lea – locomotiva și primul vagon

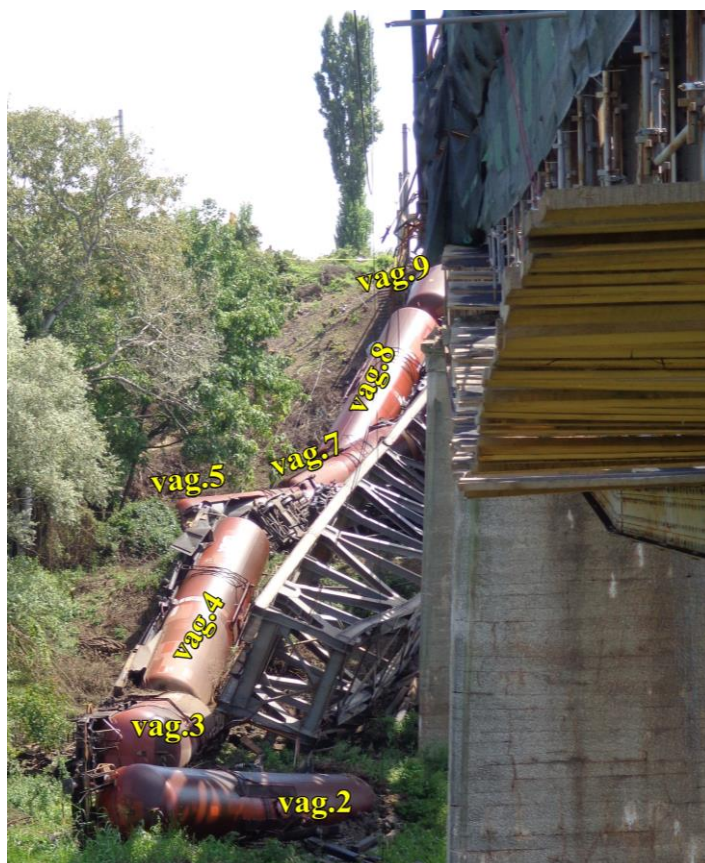
vagoanele nr.2-nr.9 (vagoanele nr.5, nr.7 și tablierul stau peste vagonul nr.6)

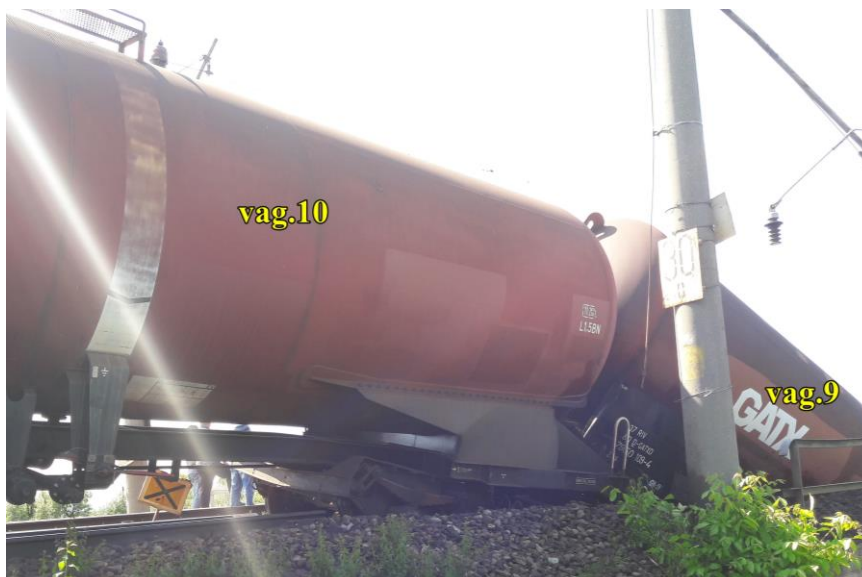
Vagonul al 9-lea a rămas înclinat pe culeea nr.1 cu tendință de cădere spre baza acesteia, iar vagonul al 10-lea a rămas deraiat pe terasamentul din spatele culeei nr.1.
