RAPORT PRELIMINAR

privind accidentul feroviar produs la data de 21.09.2018,
pe raza de activitate a Sucursalei Regionale CF București,
între stațiile CFR Chitila și Chiajna

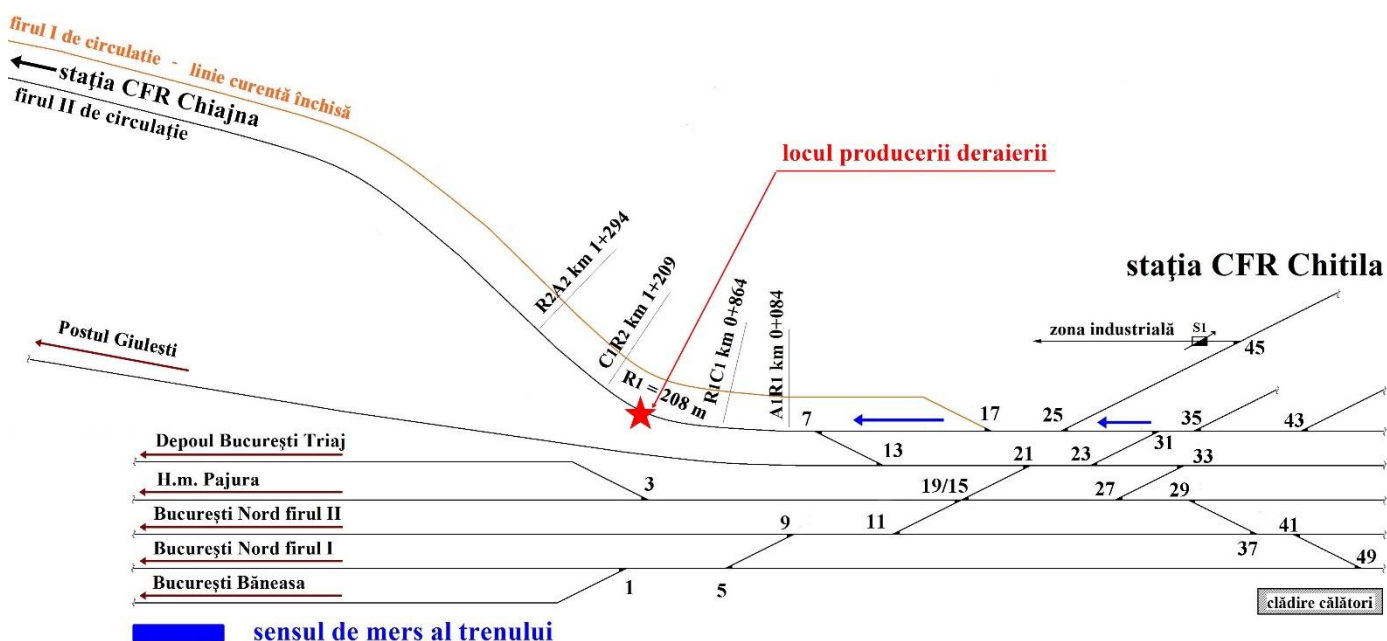
Trenul de marfă nr. 30610-1 a circulat pe linia curentă firul II dintre stațiile CFR Chitila și Chiajna în sensul creșterii kilometrajului acestei linii. Deraierea s-a produs la km 1+200 pe o zonă de traseu în curbă cu deviație dreapta prevăzută cu racordări parabolice spre aliniamentele adiacente.

Elemente geometrice ale acestei curbe sunt: raza $R=208$ m, supraînălțarea $h=80$ mm, supralărgirea $s=20$ mm, săgeata $f=60$ mm.

Punctul în care s-a produs deraierea se află în cuprinsul curbei circulare.

Declivitatea în profilul longitudinal al căii este de 4‰, pantă în sensul de mers al trenului.

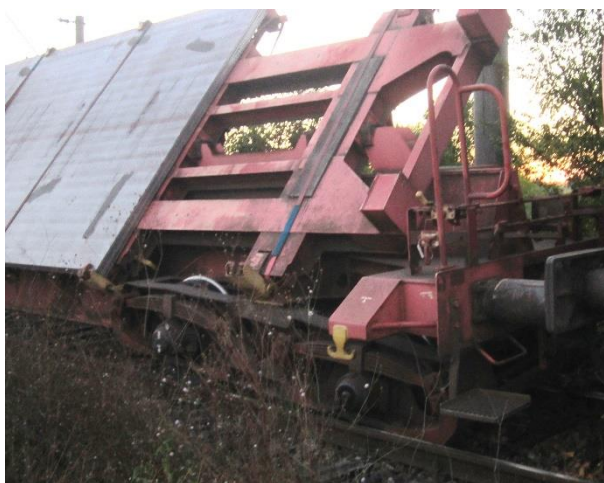
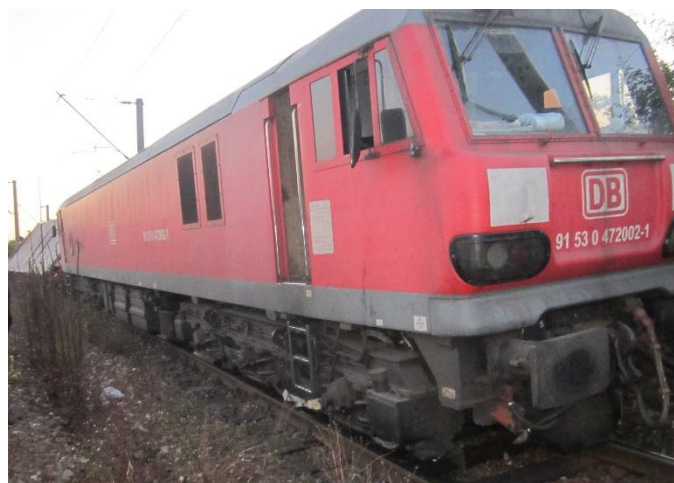
Prima urmă de deraiere a fost identificată între firele căii lângă șina de pe firul interior al curbei.

Locomotiva EA 2002 și vagonul nr.31804726021-7 au circulat în stare deraiată pe o distanță de circa 100 m.
