Nr.1110/ 600 /2018

NOTĂ

privind evenimentul feroviar produs la data de 25.10.2018, în halta de mișcare Topleț

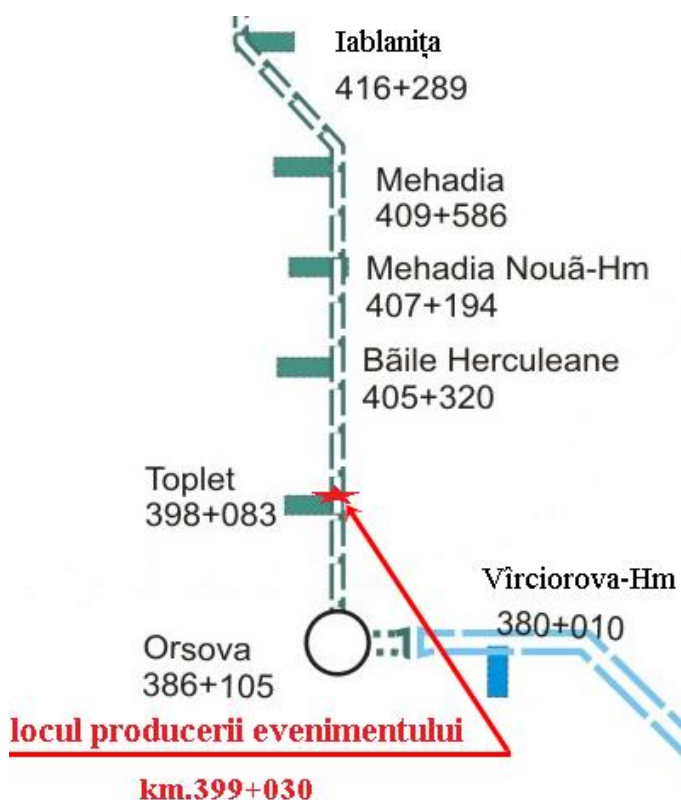
La data de **25.10.2018**, ora 11:30, pe raza de activitate a **Sucursalei Regionale CF Timișoara**, secția de circulație Orșova-Caransebeș, linie simplă electrificată, în halta de mișcare (h.m.) Topleț, cap Y, la km. 399+030, în circulația trenului de marfă nr.30626-1 (aparținând operatorului de transport feroviar Deutsche Bahn Cargo România (DBCR), s-a produs deraierea celei de a doua osie a primului boghiu (în sensul de mers) de la vagonul nr.33530823236-2 datorită căderii a unui număr de 4 saboți de frână și penele de asigurare a acestora.

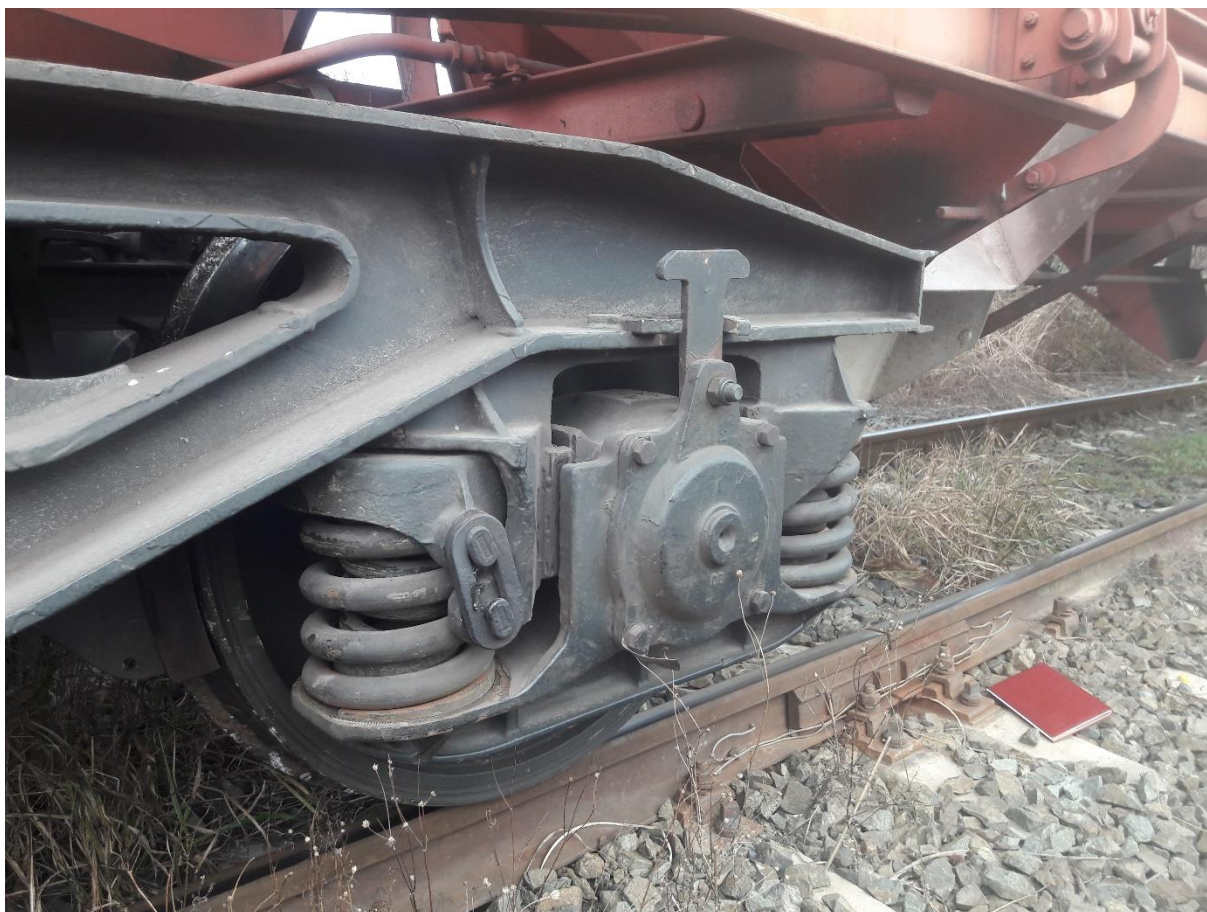
Prima urmă de deraiere a fost constatată la km 399+030, pe zona șinelor de legătură, pe abaterea schimbătorului de cale nr.2, la o distanță de 15 m față de joanta de vârf a schimbătorului de cale. Deraierea s-a produs prin căderea concomitentă a roților celei de a-2-a osii, a primului boghiu, în sensul de mers, de la vagonul al 20-lea, din compunerea trenului. Roata din partea stângă a osiei deraiate, a căzut în exteriorul căii, iar cea din partea dreaptă în interiorul căii.

Vagonul nr.33530823236-2 a circulat în stare deraiată o distanță de aproximativ 1150 m, după care a lovit dalele fabricate din beton ale trecerii la nivel cu calea ferată de la km 400+188 și a urcat cu roțile pe șine. Trenul de marfă nr.30626-1 și-a continuat mersul, cu vagonul nr.33530823236-2 în stare nederaiată până la stația CFR Remetea Mare.
