Nr. 1110 /642/2018

NOTĂ

privind accidentul feroviar produs la data de 16.11.2018, între halta de mișcare Mureni și halta de mișcare Beia, pe firul I la km.268+500

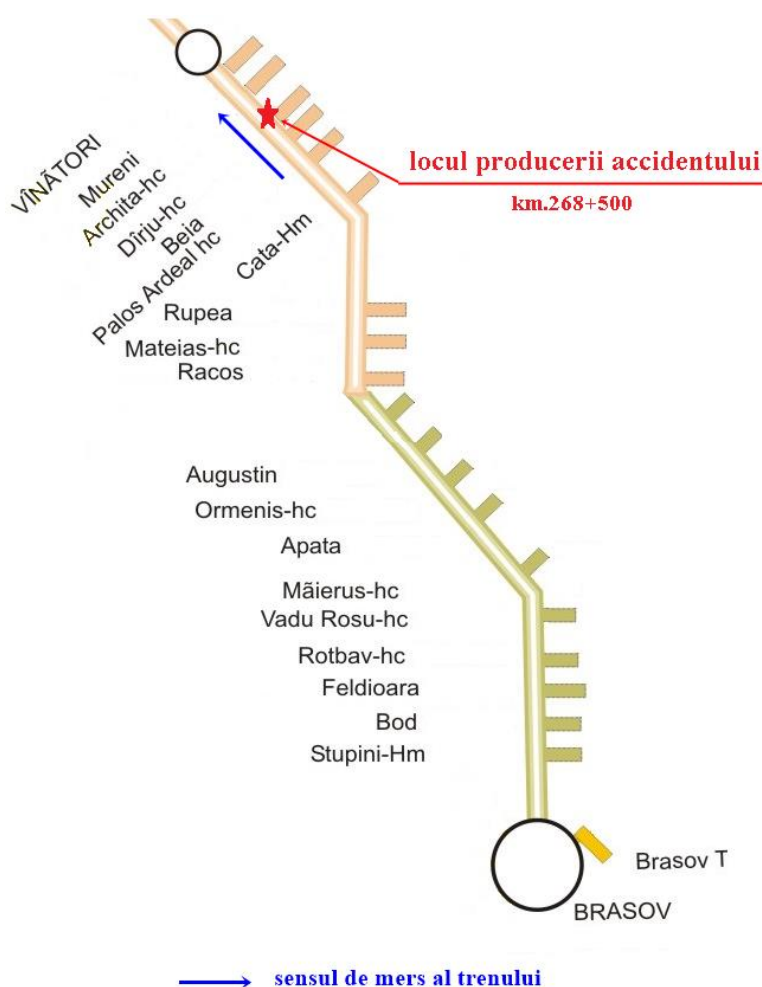
La data de data de 16.11.2018, ora 11:55, pe raza de activitate a Sucursalei Regionale CF Brașov, secția de circulație Brașov – Sighișoara, între haltele de mișcare Mureni și Beia, la km 268+500, pe fir I, în circulația trenului nr.38321 remorcat cu locomotiva EA 573, s-a produs deraierea primelor două osii în sensul de mers ale macaralei de 125 Tf, aparținând CNCF „CFR” SA.

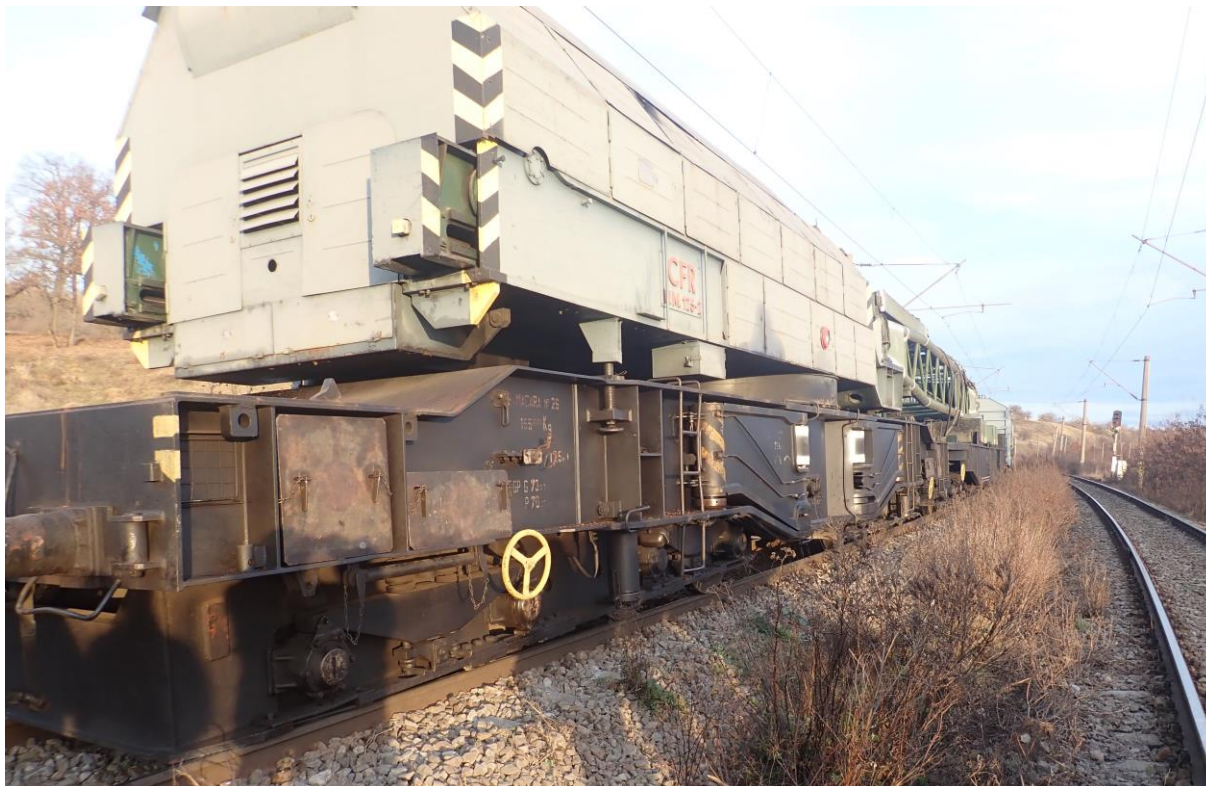
Deraierea s-a produs prin escaladarea firului exterior al curbei (firul din dreapta) de către roțile din dreapta osiilor nr.1 și 2 la o distanță de 4,95 m după trecerea de joantă, apoi a circulat cu ambele roți pe suprafața de rulare a șinei pe o lungime de 4,11 m și a căzut în exteriorul căii. La fața locului s-a constatat o singură urmă de deraiere pe suprafața de rulare a ciupercii șinei din dreapta căii.
