Nr.1110/ 102 /2018

## NOTĂ

### privind accidentul feroviar produs la data de 24.02.2018, în stația CFR Bucureștii Noi, Grupa C

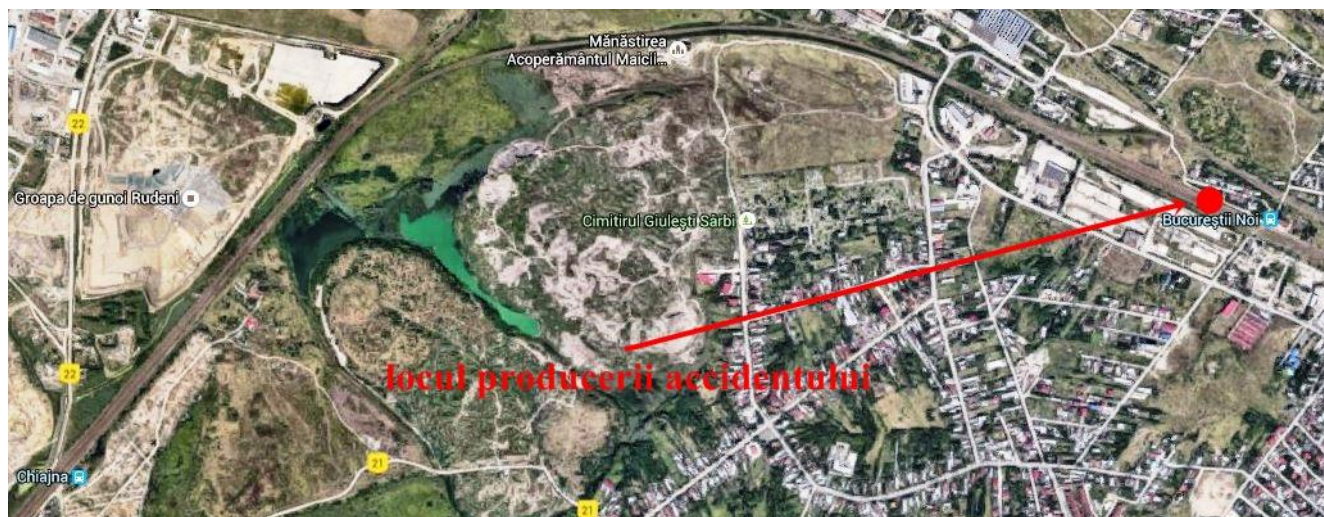
La data de **24.02.2018**, ora 07:20, pe raza de activitate a **Sucursalei Regionale CF București**, stația CFR Bucureștii Noi, Grupa C, în circulația trenului de marfă nr.71711-2 (aparținând operatorului de transport feroviar SNTFM „CFR Marfă” SA), la linia 2 C, în cuprinsul schimbătorului de cale nr.10 C, s-a produs deraierea locomotivei ED 030 de prima osie, în sensul de mers al trenului.

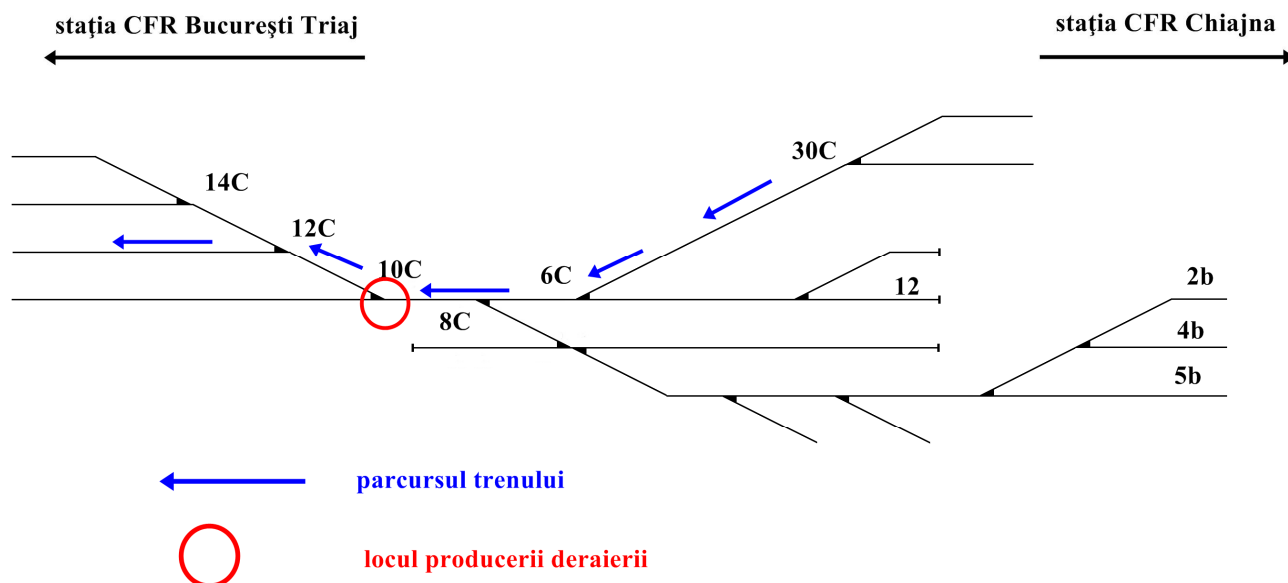
## Stația CFR Bucureștii Noi - detaliu -

Accidentul feroviar s-a produs în stația CFR Bucureștii Noi, Grupa C, în capătul Y al stației, în cuprinsul schimbătorului de cale nr.10 C, pe zona inimii de încrucișare, la o distanță de 120 mm de vârful matematic al inimii de încrucișare, distanță măsurată în sensul de mers al trenului.

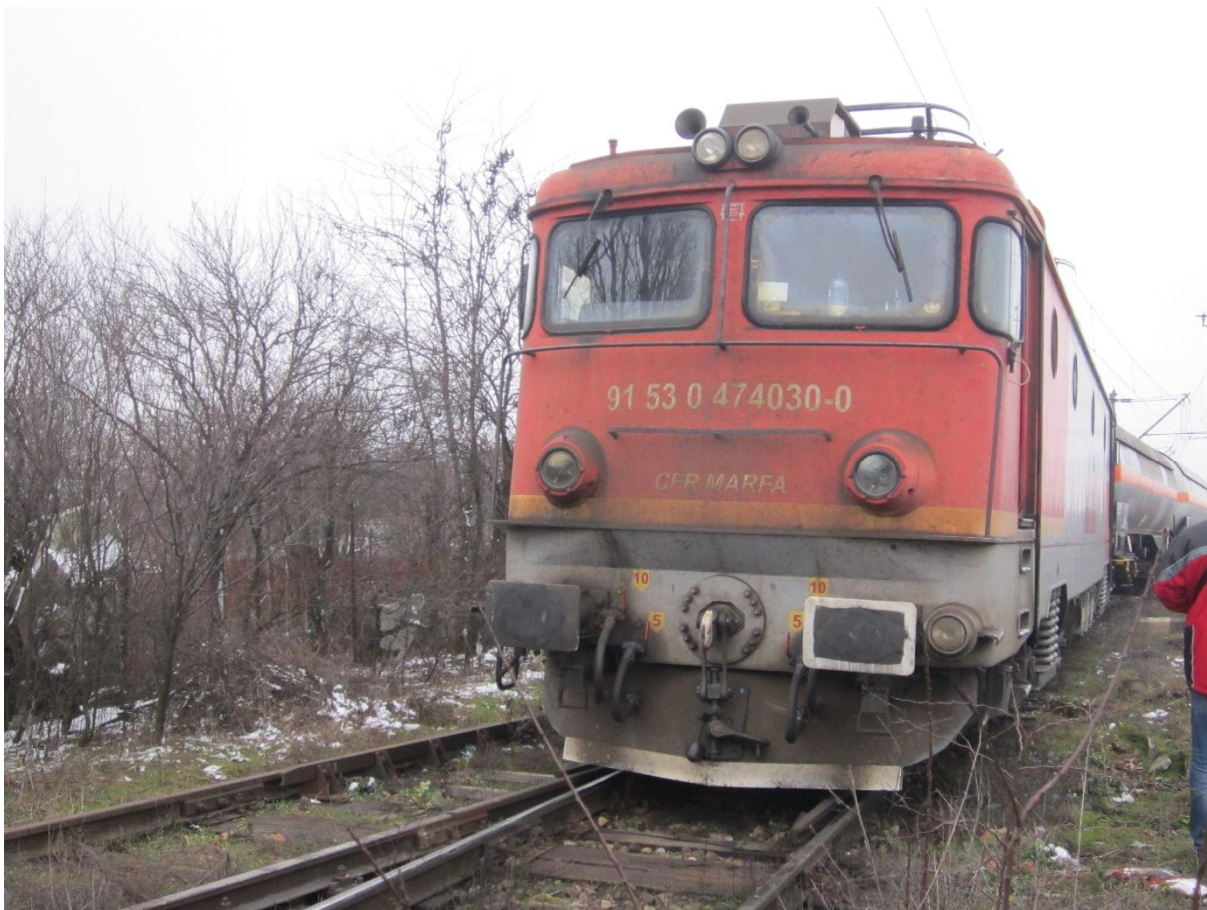
În jurul orei 07:20, în circulația trenului de marfă nr.71711-2, către stația CFR Bucureștii Triaj, Post 17, pe schimbătorul de cale nr.10 C din stația CFR Bucureștii Noi, Grupa C, care în parcursul de circulație era atacat pe la vârf cu acces „în abatere”, s-a produs deraierea locomotivei ED 030 de prima osie, în sensul de mers al trenului.

Prima urmă de deraiere a fost identificată la o distanță de 120 mm după vârful matematic al inimii de încrucișare a schimbătorului de cale nr.10 C (distanță măsurată de la vârful matematic al inimii de încrucișare în sensul de mers al trenului). Deraierea s-a produs prin escaladarea inimii de încrucișare a roți din partea stângă a primei osii a locomotivei ED 030 (schimbătorul de cale a fost atacat pe la vârf).

Locomotiva a rulat cu buza roții din partea stângă a primei osii, în sensul de mers al trenului, pe fața superioară a inimii de încrucișare o distanță de 292 mm, după care a căzut în exteriorul căii. Căderea în exteriorul căii a roții din partea stângă a primei osii a condus la căderea între firele căii a roții din partea dreaptă a aceleiași osii.
