NOTĂ

privind accidentul feroviar produs la data de 22.12.2018, între halta de mișcare Surduc Banat și stația CFR Berzovia

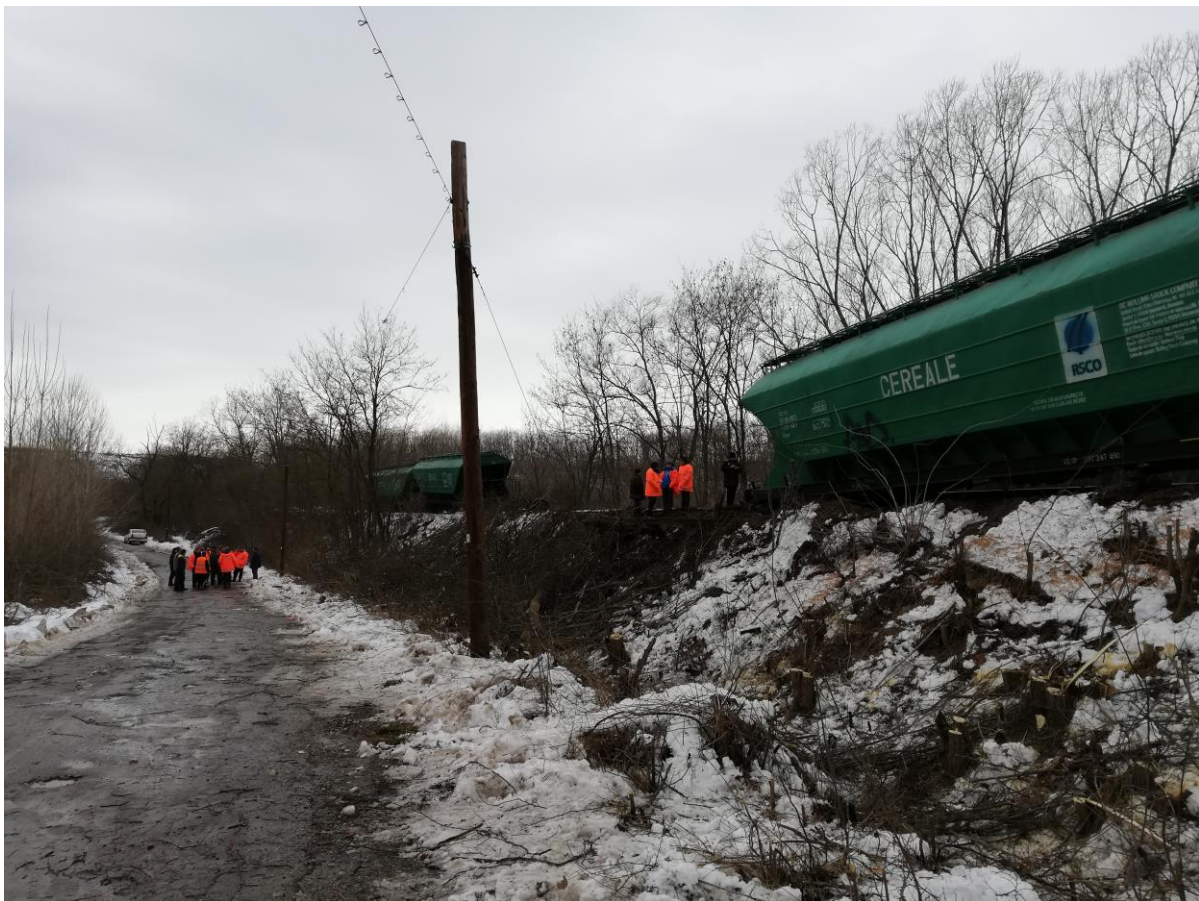
La data de 22.12.2018, ora 02:00, pe raza de activitate a Sucursalei Regionale CF Timișoara, linia curentă simplă Surduc Banat – Berzovia, km 13+325, în circulația trenului de marfă nr.69498S, aparținând operatorului de transport feroviar de marfă SC TIM RAIL CARGO SRL, compus din 9 vagoane cisternă încărcate, s-a produs deraierea ultimelor 4 vagoane din compunerea trenului.

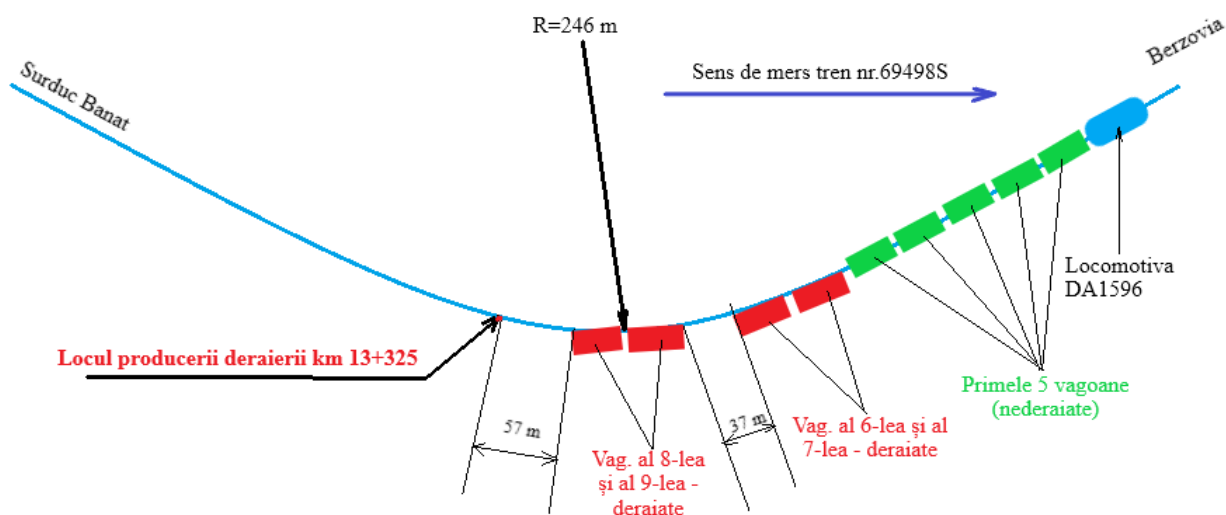
Schiță deraiere 22.12.2018, tren nr. 69498S
Surduc Banat - Berzovia (km 13+325)

Accidentul feroviar s-a produs la km13+325, între halta de mișcare Surduc Banat și stația CFR Berzovia, pe o curbă circulară cu deviație stânga, în sensul de mers al trenului, cu raza de $R=246$ m, supraînălțarea $h=90$ mm, supralărgirea $s=20$ mm.

La km 13+325, între halta de mișcare Surduc Banat și stația CFR Berzovia, pe o curbă circulară cu deviație stânga, în sensul de mers al trenului, s-a produs deraierea vagonului nr.33539334603-6, al 6-lea în compunerea trenului, prin căderea în interiorul căii a roților din partea stânga, respectiv escaladarea și căderea în exteriorul liniei a roților situate pe partea dreaptă.

Distanța parcursă de cele 4 vagoane în stare deraiată este de circa 130 m, de la prima la ultima urmă de deraiere (între km 13+325 și 13+195).

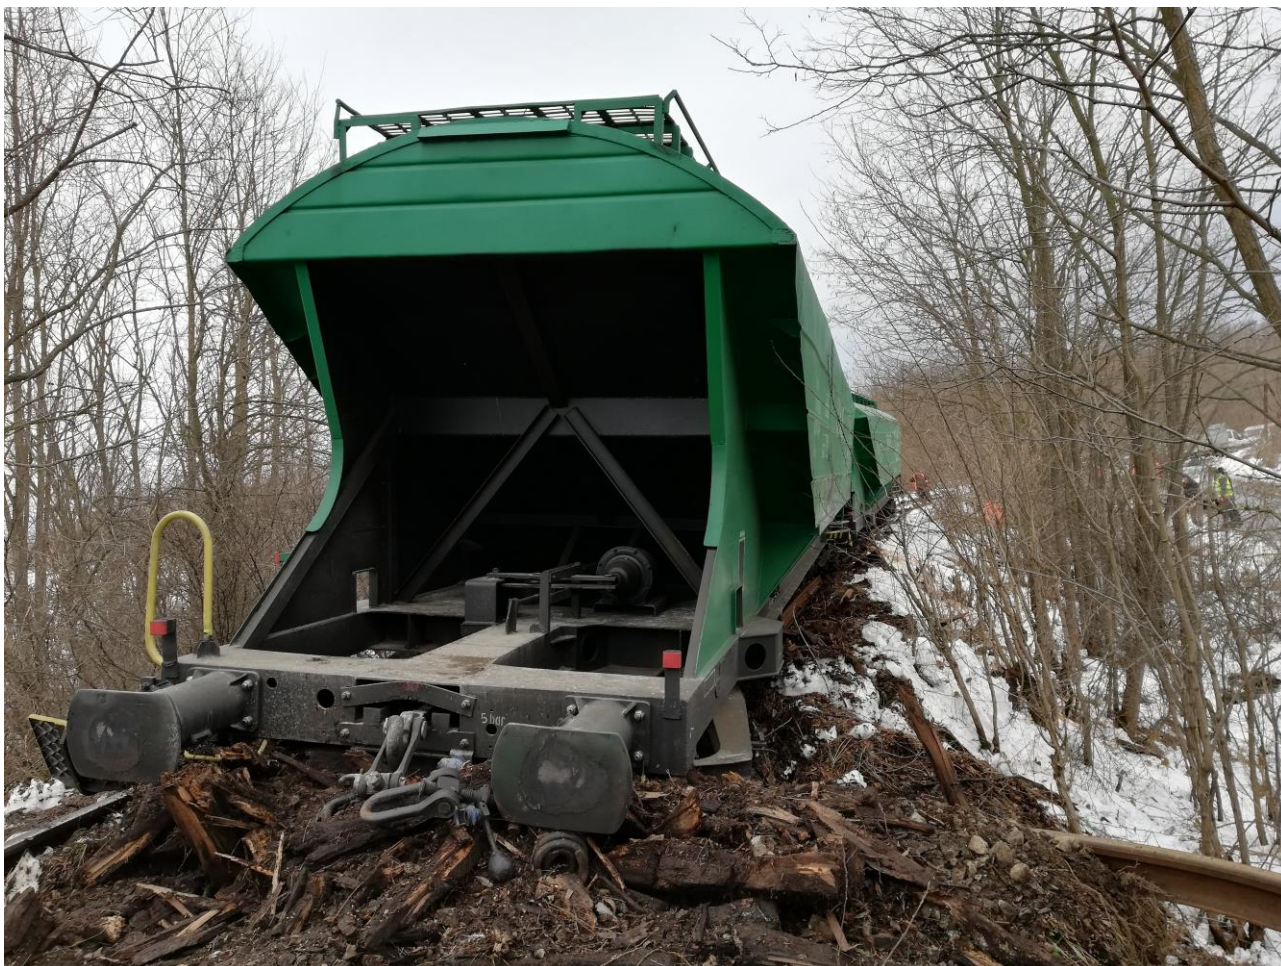
Ca urmare a producerii acestui accident feroviar au fost avariate ultimele 4 vagoane din tren (vagoanele aflate în compunerea trenului de la al 6-lea la al 9-lea), astfel:

- vagonul al 6-lea (nr.33539334603-6) deraiat de toate osiile;
- vagonul al 7-lea (nr.33539335758-7) deraiat de toate osiile, iar ultima osie în sensul de mers (corespunzătoare roților 1-2) sărită din cadrul de boghiu și poziționată în urma acestui vagon la o distanță de circa 5 metri;
- vagonul al 8-lea (nr.33539332142-7) deraiat de toate osiile și oprit la circa 37 de metri de vagonul din fața sa;
- vagonul al 9-lea (nr.33539335082-2) deraiat de primul boghiu în sensul de mers (boghiul corespunzător roților 5-6 și 7-8).
