NOTĂ

privind accidentul feroviar produs la data de 23.12.2018 între stațiile CFR Băești-Subcetate

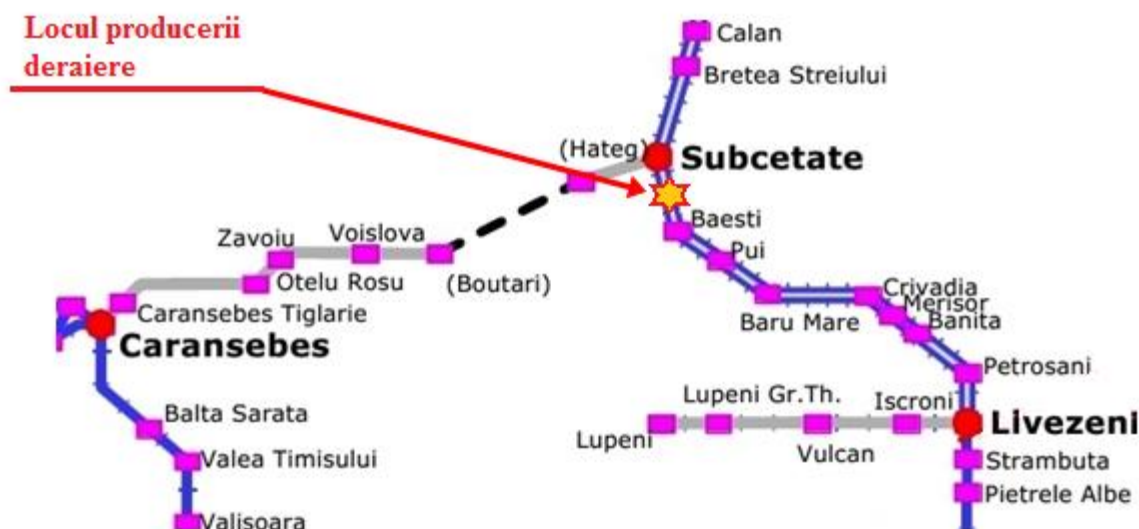
La data de 23.12.2018, ora 07:20, pe raza de activitate a Sucursalei Regionale CF Timișoara, pe secția de circulație Livezeni-Subcetate, pe linia curentă firul I de circulație dintre stațiile CFR Băești-Subcetate, la km 34+993, în circulația trenului de călători IRN nr.1821 (compus din locomotiva EA137 și 6 vagoane), aparținând operatorului de transport feroviar de călători SNTFC „CFR Călători” SA, s-a produs deraierea ultimelor trei vagoane din componerea trenului.

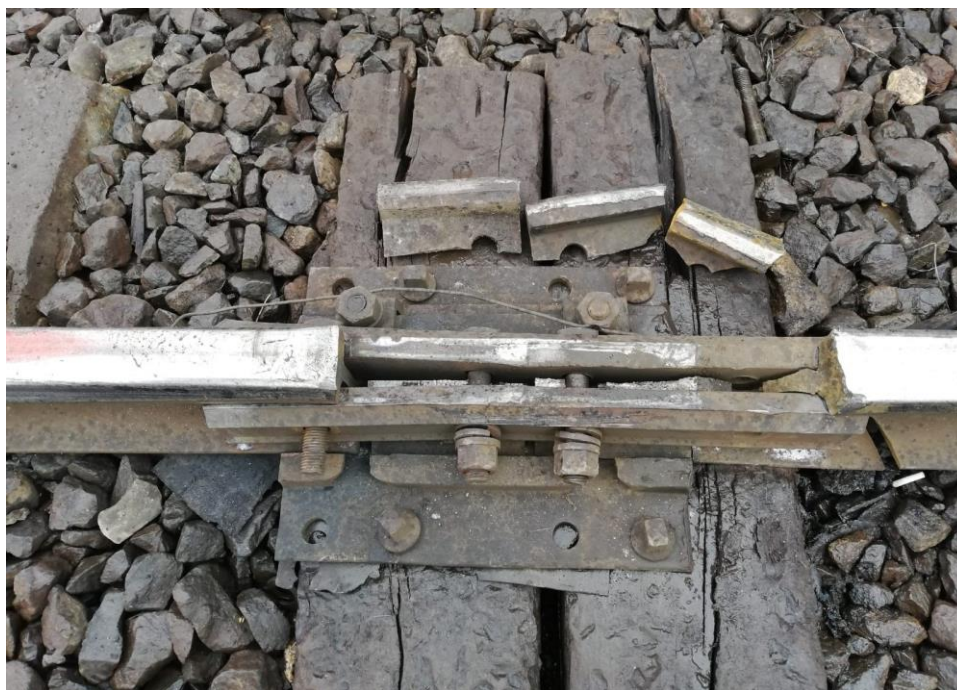
La km 34+993, între stațiile CFR Băești-Subcetate, pe o curbă circulară cu deviație stânga, în sensul de mers al trenului, în zona unei joante s-a produs deraierea ultimelor 3 vagoane din compunerea trenului, respectiv a vagoanelor nr.50532083047-2 (al 4-lea), nr.50532083103-6 (al 5-lea) și nr.50532083022-5 (al 6-lea).

joanta de pe firul exterior al curbei

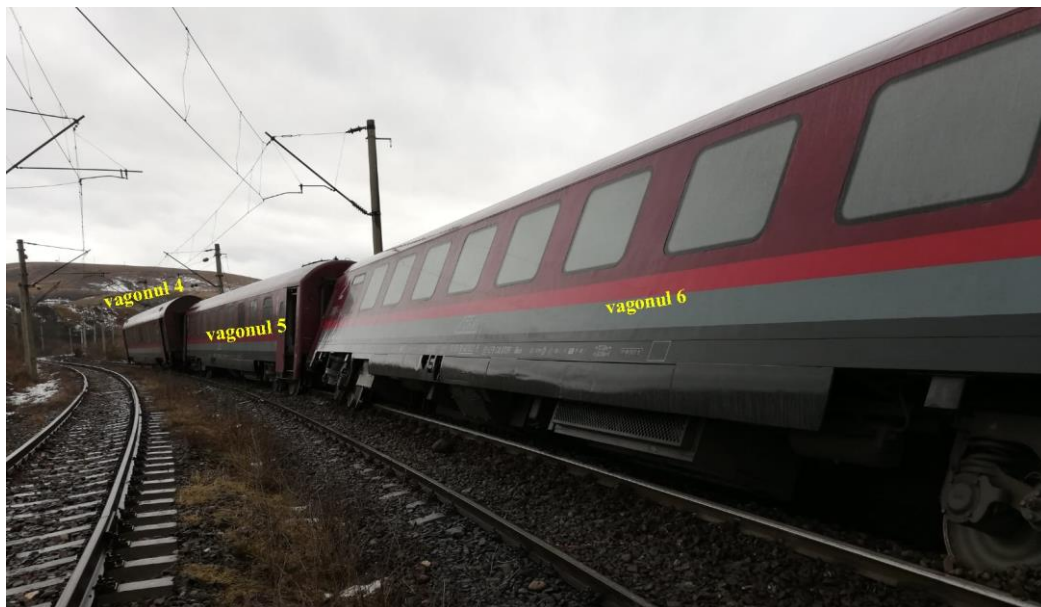
- vagonul nr.50532083047-2 (al 4-lea) era deraiat de prima osie a primului boghiu;
- vagonul nr.50532083103-6 (al 5-lea) era deraiat de toate osiile și înclinat aproximativ 15° înspre partea dreaptă;
- vagonul nr.50532083022-5 (al 6-lea) era deraiat de toate osiile și înclinat aproximativ la 45° înspre partea dreaptă.
