NOTĂ

**privind accidentul feroviar produs la data de 01.02.2018,
între halta de mișcare Valea Albă și stația CFR Drobeta Turnu Severin**

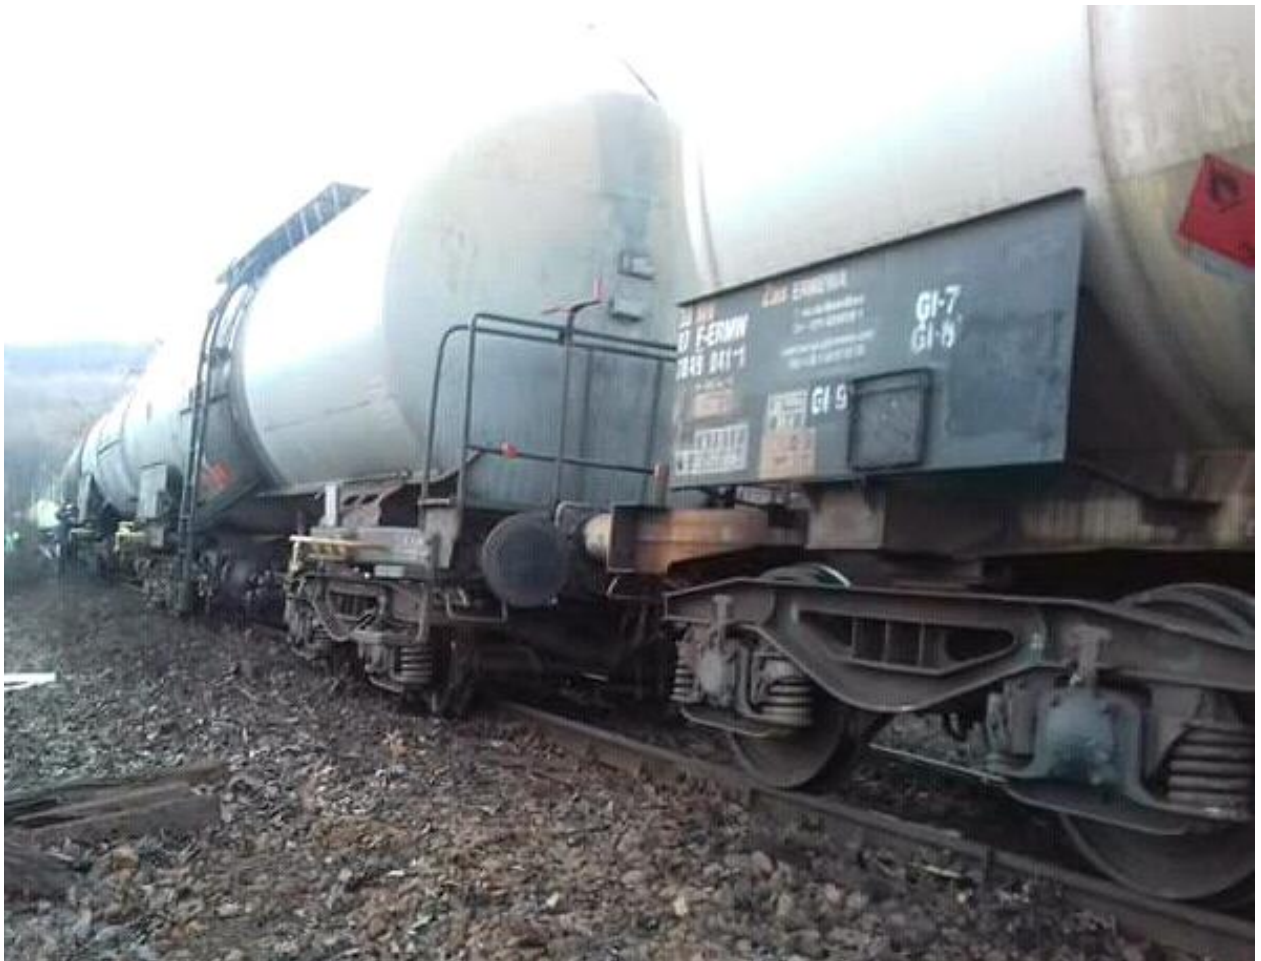
La data de 01.02.2018, ora 05:20, pe raza de activitate a Sucursalei Regionale CF Craiova, linia curentă simplă Valea Alba – Drobeta Turnu Severin Marfuri, km.349+800, în circulația trenului de marfă nr.80592-1, aparținând operatorului de transport feroviar de marfă SC Grup Feroviar Român SA, compus din 20 vagoane cisternă încărcate, s-a produs răsturnarea celui de-al 16-lea vagon și deraierea vagoanelor aflate al 17-lea, 18-lea, 19-lea, din compunerea trenului.

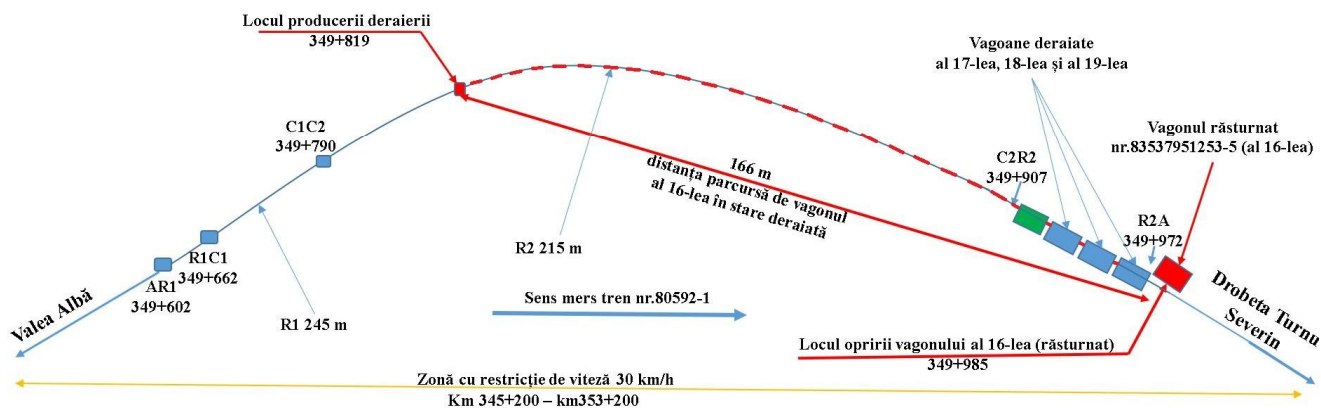
Schiță deraiere 01.02.2018
Valea Albă – Drobeta Turnu Severin (Km 349+819)

Accidentul feroviar s-a produs la km.349+819, între halta de mișcare Valea Albă și stația CFR Drobeta Turnu Severin, pe o curbă circulară cu deviație dreapta, în sensul de mers al trenului, cu raza de $R=215$ m, supraînălțarea $h=80$ mm, supralărgirea $s=20$ mm.

La km 349+819, între halta de mișcare Valea Albă și stația CFR Drobeta Turnu Severin, pe o curbă circulară cu deviație dreapta, în sensul de mers al trenului, s-a produs deraierea vagonului nr.83537951253-5, al 16-lea în compunerea trenului, prin căderea în interiorul căii a roților din partea dreaptă de la primele două osii de la acest vagon. În continuare vagonul a circulat pe o distanță de 56 m având două roți din partea dreaptă căzute de pe firul interior al curbei în interiorul căii după care roțile corespondente, din partea stângă, au escaladat șina corespunzătoare firului exterior al curbei rulând pe aceasta o distanță circa 2,8 m după care au căzut în exteriorul căii. Reacțiile produse ca urmare a circulației în stare vagonului al 16-lea deraiat de două osii au determinat deraierea acestui vagon de toate osiile și în continuare a următoarelor trei vagoane din compunerea trenului. După circa 160 m s-a produs răsturnarea celui de-al 16-lea vagon, ruperea aparatului de tracțiune aparținând vagonului al 15-lea, de la capătul dinspre cel răsturnat, întreruperea conductei generale de aer și frânarea trenului.

Distanța parcursă în stare deraiată este de 166 m, de la prima la ultima urmă de deraiere (între km.349+819 și 349+985).

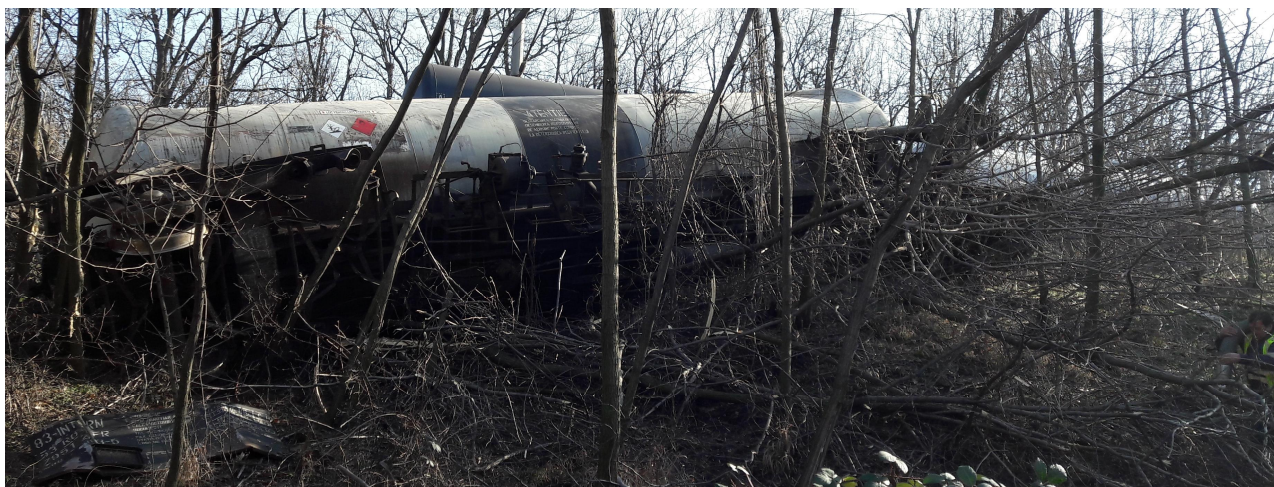
- vagonul al 16-lea avariat grav prin deraiere și răsturnare;
