Nr. 1110 / 143 / 2018

**NOTĂ**  
**privind accidentul feroviar produs la data de 15.03.2018,**  
**stația CFR Dealu Ștefăniței**

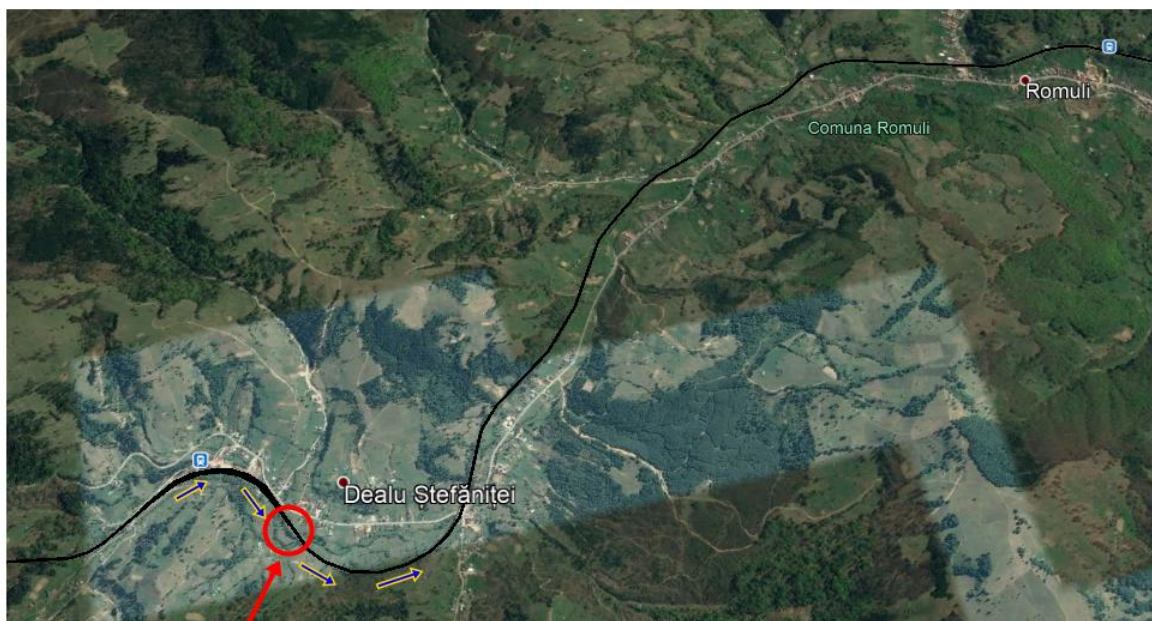
**locul producerii deraierii**

**← sensul de mers al trenului**

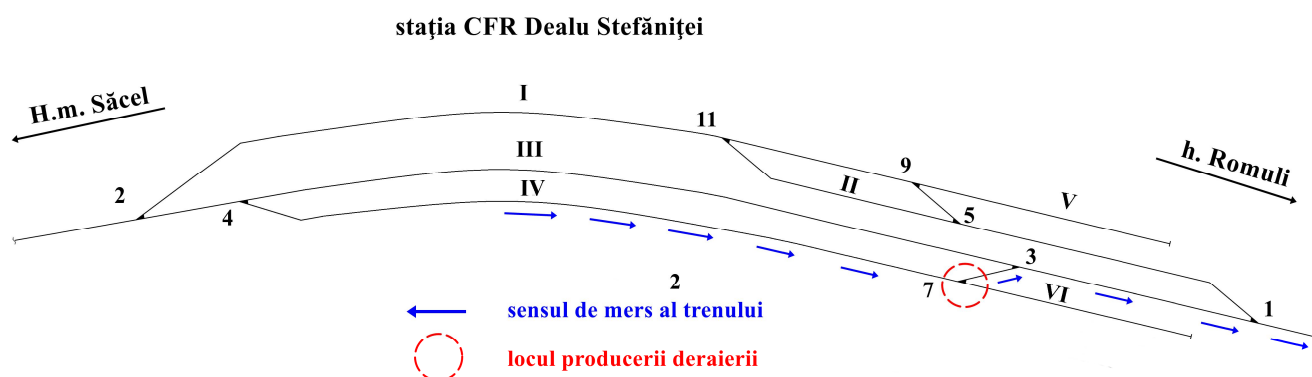
După oprirea trenului a fost constatat faptul, că vagonul al 12-lea de la urma trenului a deraiat pe schimbătorul de cale nr.7 și a circulat în stare deraiată o distanță de aproximativ 280 m, afectând suprastructura căii.
