Nr.1110/ 190 /2018

NOTĂ

privind accidentul feroviar produs la data de 02.04.2018, în stația CFR Videle

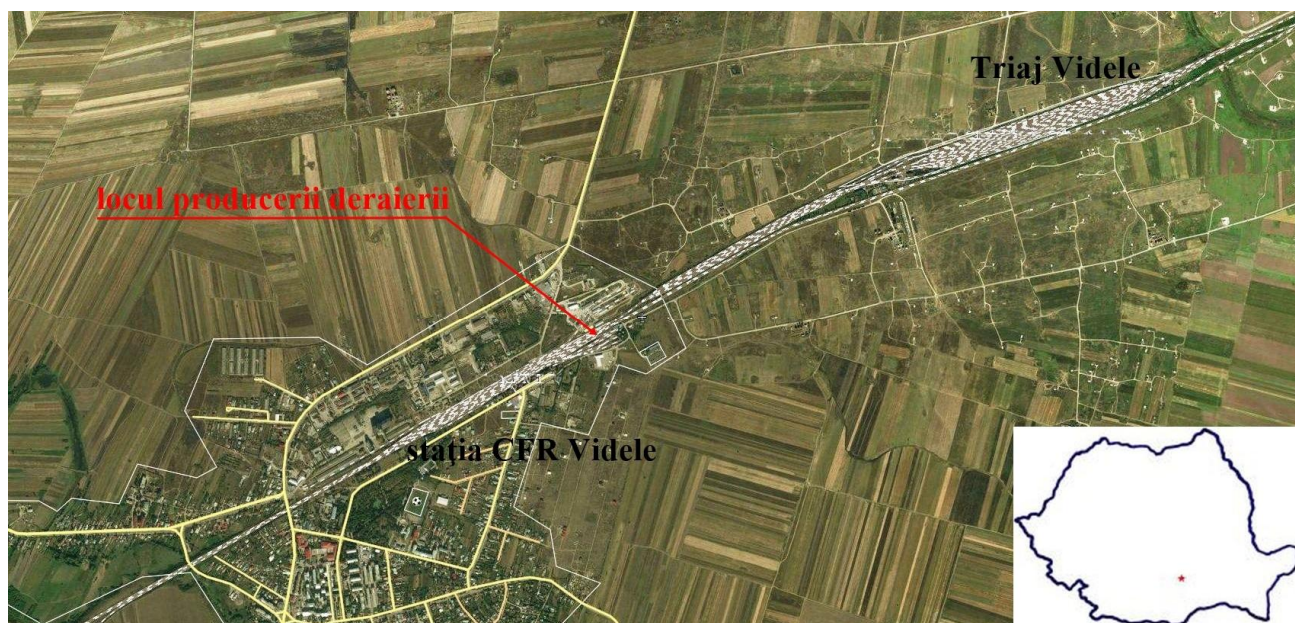
La data de **02.04.2018**, ora 22:08, pe raza de activitate a **Sucursalei Regionala CF București**, secția de circulație București - Craiova, linie dublă electrificată, în stația CFR Videle, la trecerea peste schimbătorul de cale nr.21 a trenului de marfă nr.21716-1, aparținând operatorului de transport feroviar SNTFM „CFR Marfă” SA, s-a produs deraierea de toate osiile a locomotivei de remorcare EA 875 și a primului boghiu de la primul vagon din componere.

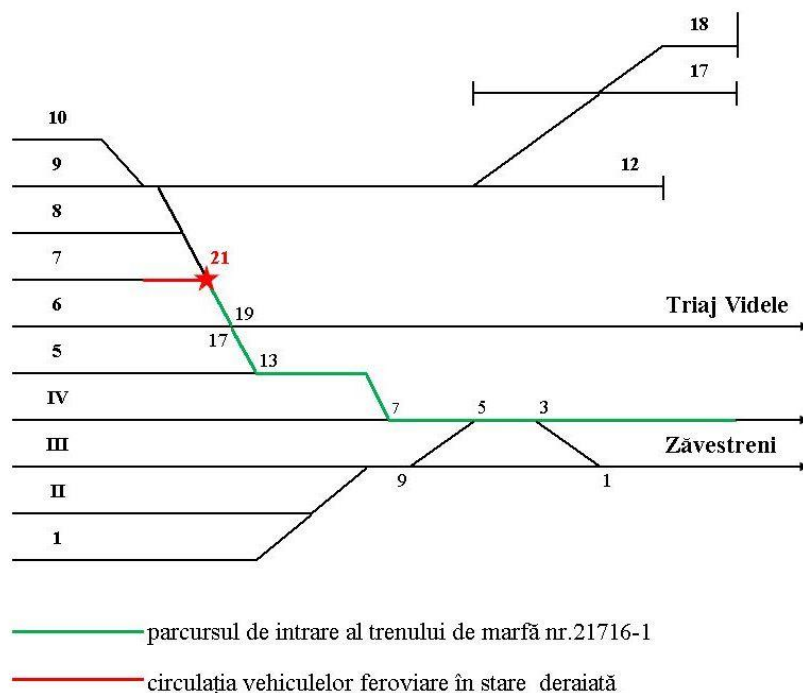
Stația CFR VIDELE (detaliu)

Accidentul s-a produs în stația CFR Videle, în capătul X al stației, pe zona schimbătorului de cale nr.21.

Pentru realizarea parcurșului de primire al trenul de marfă nr.21716-1, la linia 7 din stația CFR Videle, schimbătoarele de cale nr.3, nr.5, nr.7 au fost manipulate în poziție „pe directă”, schimbătorul de cale nr.13 a fost manipulat în poziție „pe abaterere”, schimbătorul de cale TJD nr.17/19 a fost manipulat „pe directă” cu acces spre macazul nr.21, iar schimbătorul de cale nr.21 a fost manipulat în poziție „pe abaterere”.

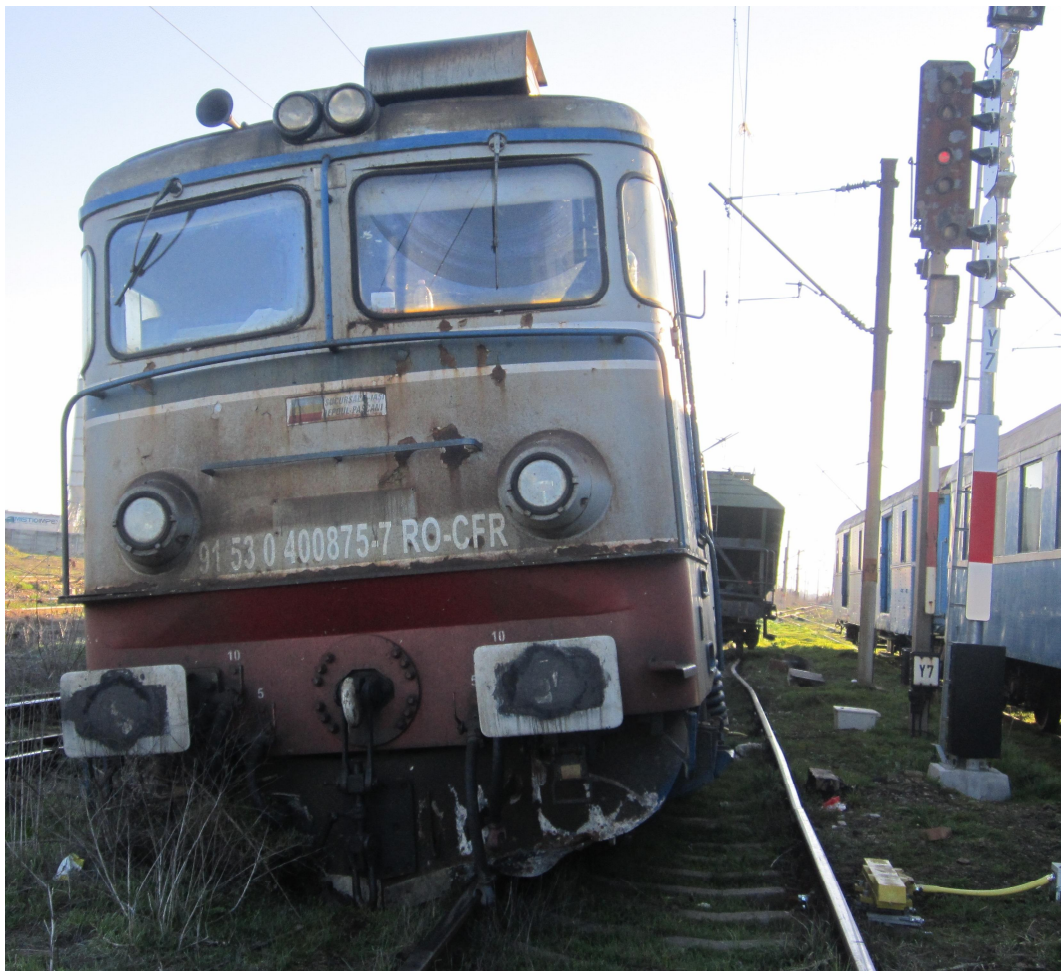
În jurul orei 22:08, la intrarea în stația CFR Videle a trenului de marfă nr.21716-1, la trecerea peste schimbătorul de cale nr.21, cu acces în abatere la linia 7, pe zona inimii simple de încrucișare, s-a produs deraierea de toate osiile a locomotivei de remorcare EA 875 și a primului boghiu de la primul vagon din componere.

Trenul a circulat cu cele două vehicule feroviare deraiate o distanță de aproximativ 72 m, după care s-a oprit ca urmare a ruperii conductei generale a măsurilor de frânare a trenului, luate de mecanicul de locomotivă.
