Nr. 1110 / 194 / 2018

## NOTĂ

**privind accidentul feroviar produs la data de 04.04.2018,  
între halta de mișcare Racoș și stația CFR Rupea**

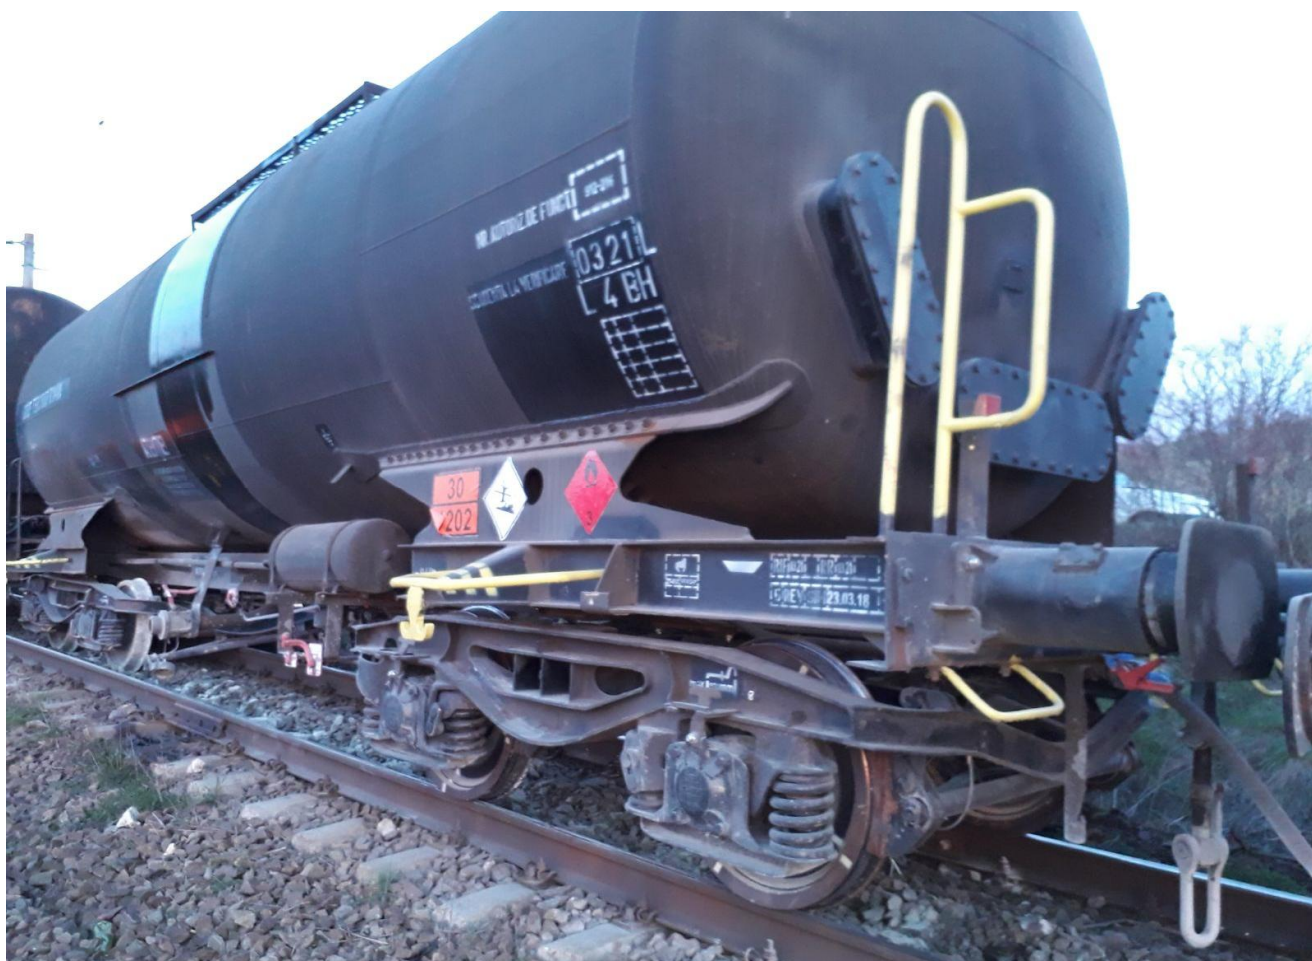
La data de **04.04.2018**, ora 03:58, pe raza de activitate a **Sucursalei Regionale CF Brașov**, secția de circulație Brașov - Sighișoara (linie curentă dublă electrificată), **între halta de mișcare Racoș și stația CFR Rupea**, pe firul I de circulație, la km 237+960, în circulația trenului de marfă nr.80311, aparținând operatorului de transport feroviar SC Grup Feroviar Român SA, s-a produs deraierea de un boghiu al celui de-al 33-lea vagon din compunere.

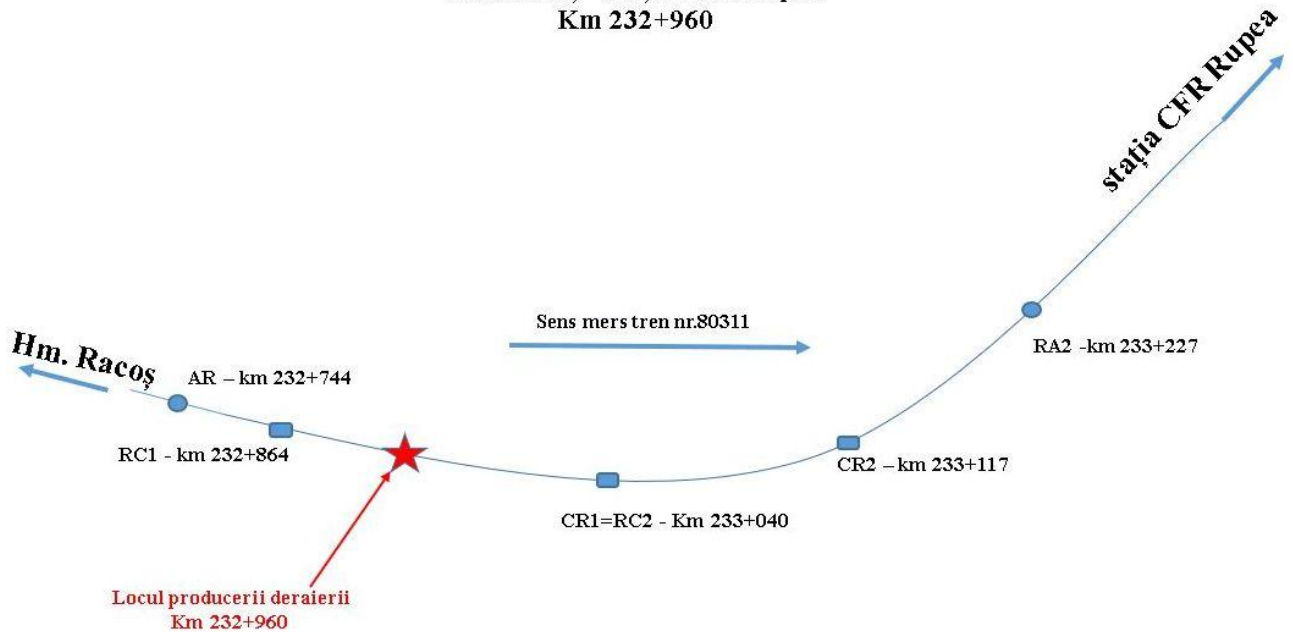
**Schiță deraiere 04.04.2018**  
**Hm. Racoș – stația CFR Rupea**  
**Km 232+960**

Între halta de mișcare Racoș și stația CFR Rupea, la km 237+960, în circulația trenului de marfă nr.80311, aparținând operatorului de transport feroviar SC Grup Feroviar Român SA, s-a produs deraierea ambelor osii ale primului boghiu al celui de-al 33-lea vagon din compunere (nr.84537850465-6) prin escaladarea roților din partea dreaptă a suprafeței active a șinei aferente exteriorului curbei.

Vagonul nr.84537850465-6 a circulat în stare deraiată circa 3775 m cu roțile din dreapta în exteriorul căii și cu roțile din stânga în interiorul acesteia, trecând peste două treceri la nivel și trei podețe metalice.
