Nr.1110/ 132 /2019

NOTĂ

privind accidentul feroviar produs la data de 02.03.2019,
în stația CFR Săvârșin

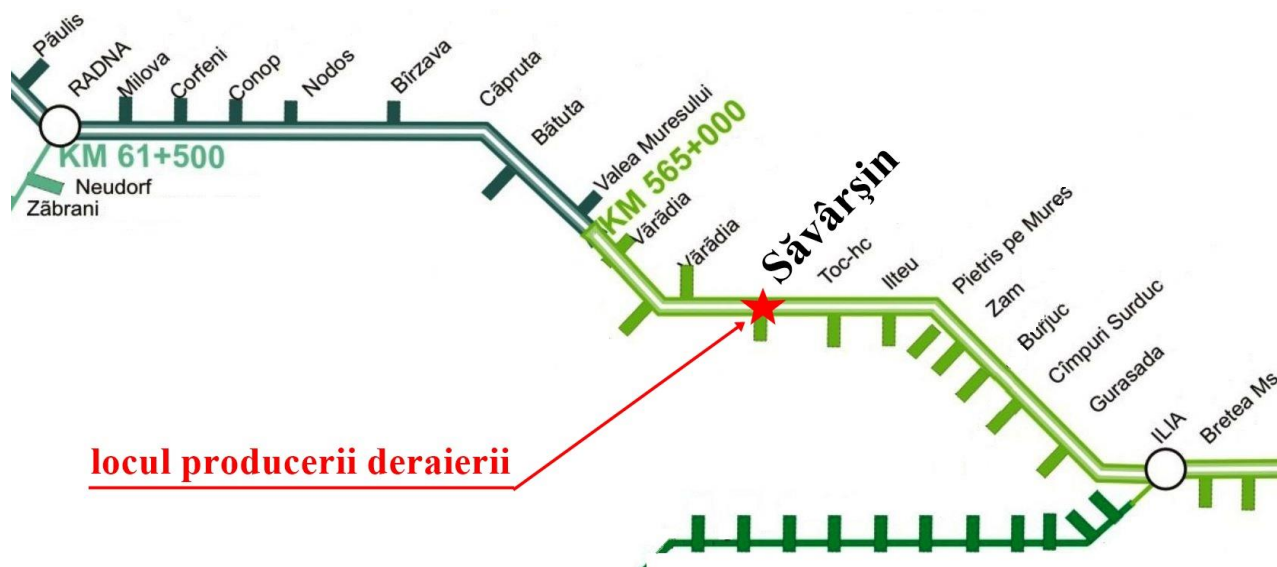
La data de **02.03.2019**, ora 12:45, pe raza de activitate a **Sucursalei Regionale CF Timișoara**, în capătul Y al stației CFR Săvârșin, km.546+200, la expedierea trenului de călători inter regio nr.74-1 (aparținând operatorului de transport feroviar SNTFC „CFR Călători” SA), s-a produs deraierea de toate osiile primului boghiu al locomotivei de remorcare EA 689 (boghiul nr.2) pe aparatul de cale nr.18.

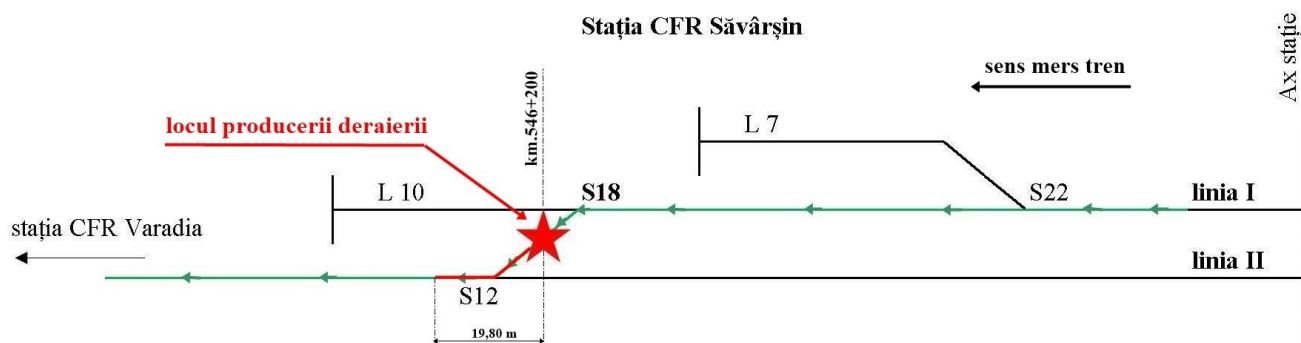
Accidentul feroviar s-a produs în capătul Y al stației CFR Săvârșin, pe aparatul de cale nr.18, la km.546+200. Acesta a fost atacat în abatere, pe la vârful, de către locomotiva trenului de călători nr.74-1.

Schimbătorul de cale nr.18 este de tip 49, $R=190$, $tg\ 1/9$, Aa, deviație stânga, montat pe traverse de lemn, prevăzut cu fixator de vârf.

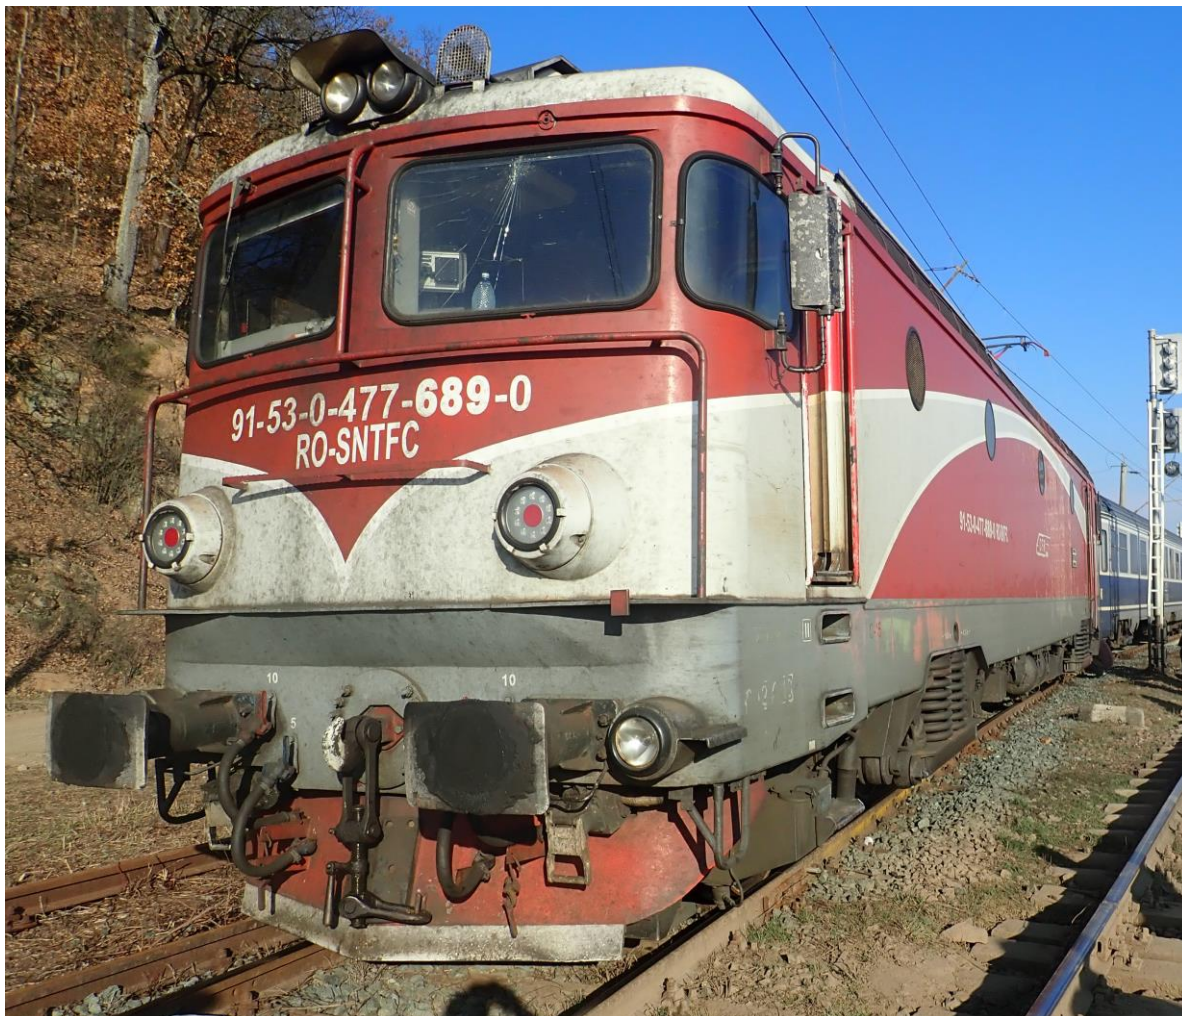
Prima urmă de deraiere/escaladare a fost constatată pe șina de legătură curbă, la 5 cm după joanta de călcai a acului curb, situată în partea dreaptă, în sensul de mers al trenului. Urma constatată a fost produsă de roata din partea dreaptă a primei osii de la primul boghiu al locomotivei. Această roată a rulat cu buza bandajului pe suprafața de rulare a ciupercii, pe o distanță de 1,45 m, după care a căzut în exteriorul căii, iar concomitent în aceeași secțiune roata corespondentă a osiei ce rula pe șina din partea stânga, a căzut la interiorul căii.

Locomotiva de remorcare a trenului de călători IR 74-1,EA 689, a circulat în stare deraiată o distanță de 19,80 m.

Pentru ridicarea osiilor deraiate ale locomotivei a fost solicitat vagonul de ajutor cu vinciuri hidraulice de la depoul Brașov, această operație fiind finalizată la data de 02.03.2019, ora 19:15.
