Nr. 1110/151/ 2019

NOTĂ
privind accidentul feroviar produs la data de 08.03.2019,
între haltele de mișcare Telciu și Coșbuc

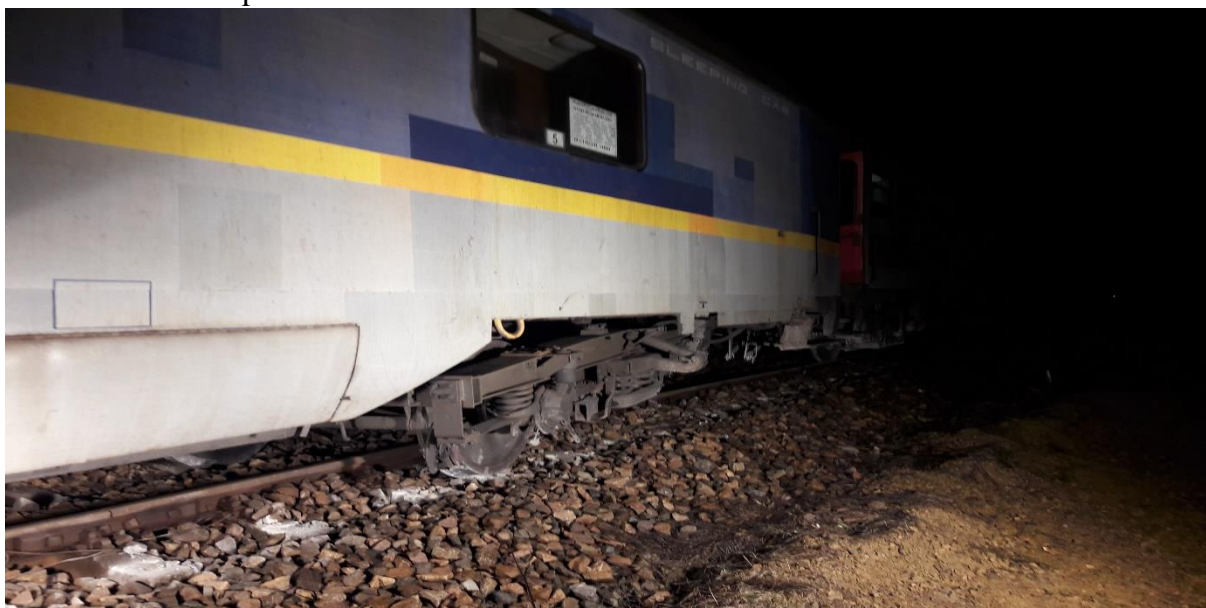
La data de **08.03.2019**, ora 20:59, pe raza de activitate a **Sucursalei Regionala CF Cluj**, secția de circulație Salva – Vișeu de Jos (linie simplă neelectrificată), între haltele de mișcare Telciu și Coșbuc, km 10+718, în circulația trenului de călători nr.4136, remorcat de locomotiva EGM 922 (aparținând operatorului de transport feroviar SNTFC”CFR Călători” SA), s-a produs deraierea primei osii a celui de al doilea boghiu, în sensul de mers al trenului, de la vagonul cu nr.50537131042-4, al cincilea din componerea trenului.

Între haltele de mișcare Telciu și Coșbuc, la km.10+718, în circulația trenului de călători nr.4136 pe curba circulară cu raza $R_2=325$ m, care în sensul de mers al trenului are deviație dreaptă, s-a produs căderea roții din partea dreaptă a primei osii de la cel de al doilea boghiu al vagonului nr.50537131042-4, al cincilea din compunerea trenului. Vagonul a rulat cu roata din partea dreaptă a primei osii de la al doilea boghiu în stare deraiată o distanță de 10,70 m, după care, roata din partea stângă a aceleiași osii a escaladat flancul activ al ciupercii șinei, a rulat cu buza roții pe fața superioară a ciupercii șinei o distanță de 2,27 m și a căzut în exteriorul căii.

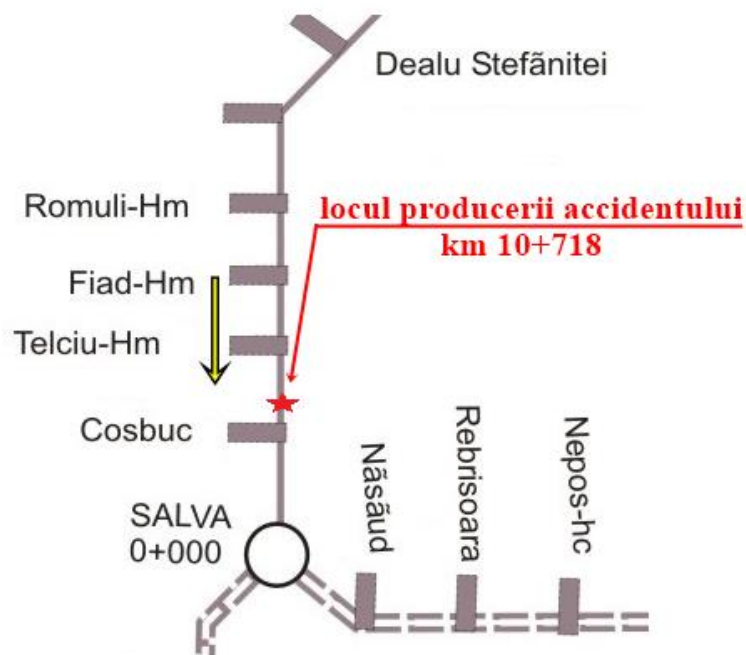
Trenul a circulat cu vagonul deraiat o distanță de aproximativ 600 m, trecând, deraiat, peste un pod metalic amplasat la km 10+231, după care s-a oprit ca urmare a măsurilor de frânare luate de mecanicul de locomotivă.

În urma producerii acestui accident suprastructura căii a fost afectată pe o distanță de aproximativ 600 m (inclusiv podul situat la km.10+231).

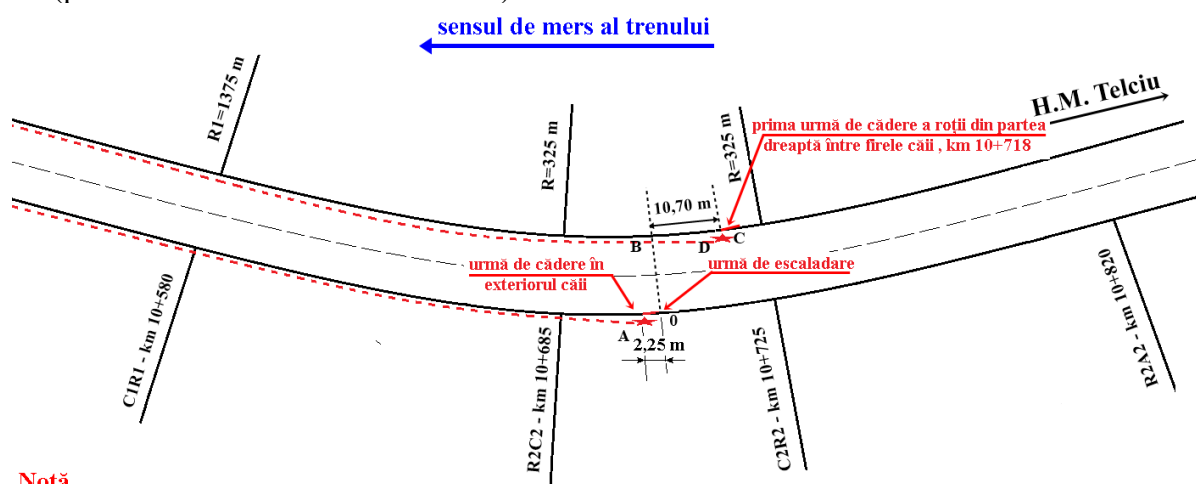
Notă

Curba este compusă din două curbe circulare de același sens, care au razele $R_1=1375$ m și $R_2=325$ m, racordate între ele printr-o curbă de racordare cu lungimea $Lr_2=105$ m. Supraînălțările pe zonele cu razele R_1 și R_2 au valorile $h_1=20$ mm și respectiv $h_2=75$ mm. Cele două curbe circulare se racordează cu aliniamentele adiacente prin intermediul a două curbe de racordare ale căror lungimi sunt $Lr_1=54$ m și $Lr_3=85$ m.

- supraînălțarea: $h_1=20$ mm; $h_2=75$ mm
- săgeata: $f_1=36$ mm; $f_2=154$ mm
