Nr.1110/ 172 /2019

**NOTĂ**  
**privind accidentul feroviar produs la data de 23.03.2019,**  
**între haltele de mișcare Bod și Feldioara**

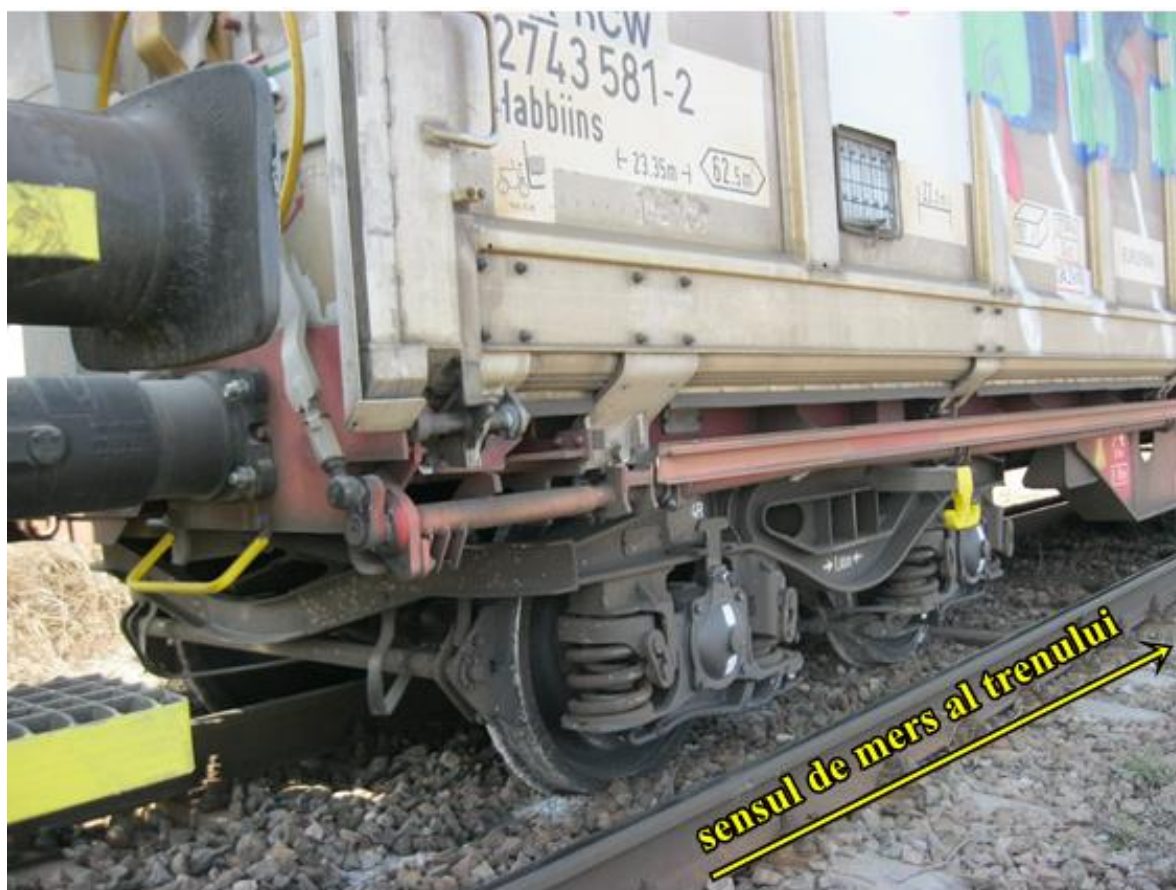
La data de **23.03.2019**, ora 10:05, pe raza de activitate a **Sucursalei Regionale CF Brașov**, secția de circulație Brașov-Sighișoara (linie dublă electrificată), între haltele de mișcare Bod și Feldioara, firul I la km 188+190, în circulația trenului de marfă nr.20285, aparținând operatorului de transport feroviar Rail Cargo România SRL, s-a produs deraierea vagonului cu nr.31812743581-2 de cel de al doilea boghiu, în sensul de mers al trenului. Vagonul cu nr.31812743581-2 este tip Habbiins era al 25-lea din compunerea trenului și nu era încărcat.

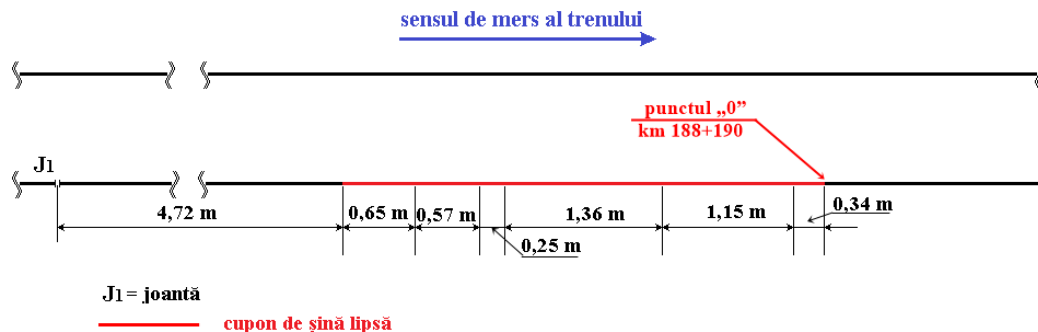
Între haltele de mișcare Bod și Feldioara, la km 188+190, în circulația trenului de marfă nr.20285, s-a produs deraierea vagonului nr.31812743581-2. Deraierea s-a produs prin escaladarea ciupercii șinei din partea dreaptă de către roțile ultimului boghiu al celui de al 25-lea vagon din compunerea trenului. Înaintea primei urme de deraiere s-a constatat, că din șina de pe partea dreaptă lipsea un cupon de șină de lungime 4,58 m, ca urmare a ruperii acestuia în mai multe bucăți.

Trenul 20285 a circulat cu cel de al doilea boghiu al penultimului vagon, în stare deraiată, o distanță de aproximativ 1660 m.
