NOTĂ

privind accidentul feroviar produs la data de 21.04.2019, între stațiile CFR Vasiova și Reșița Nord

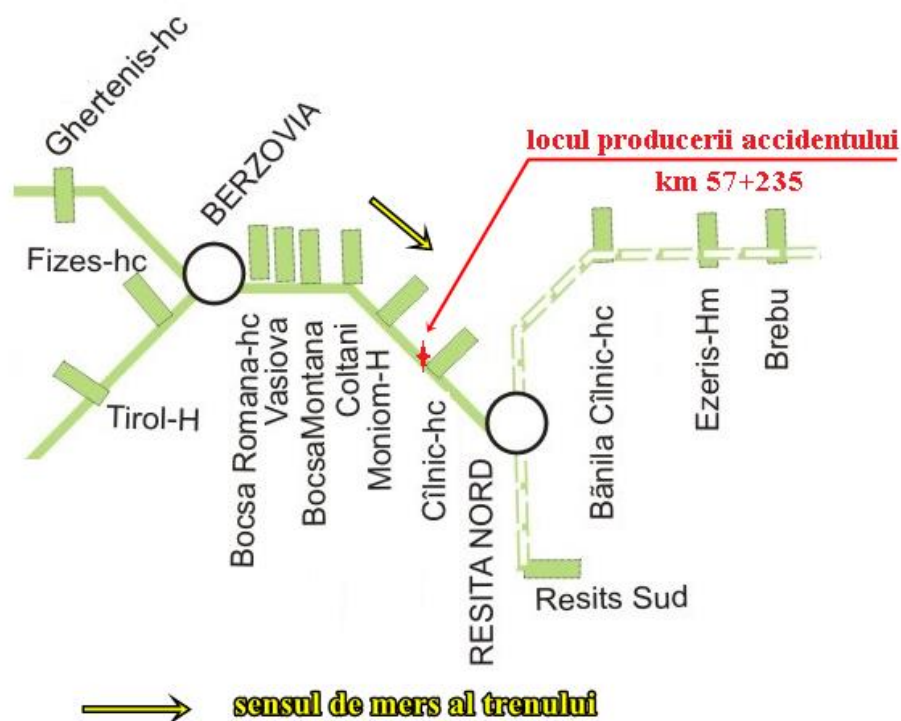
La data de **21.04.2019**, ora 21:50, pe raza de activitate a **Sucursalei Regionale CF Timișoara**, secția de circulație Reșița Nord – Berzovia (neinteroperabilă gestionată de RCCF TRANS SRL Brașov), între stațiile CFR Reșița Nord și Vasiova (linie simplă neelectrificată), la km.57+235, s-a produs deraierea de ambele boghiuri ale vagoanelor nr.33876736860-2 și nr.33876735756-3, ultimele două vagoane din compunerea trenului nr.69492-1. Trenul a fost remorcat de locomotiva DA 1634 aparținând operatorului de transport feroviar TIM RAIL CARGO SRL Timișoara.

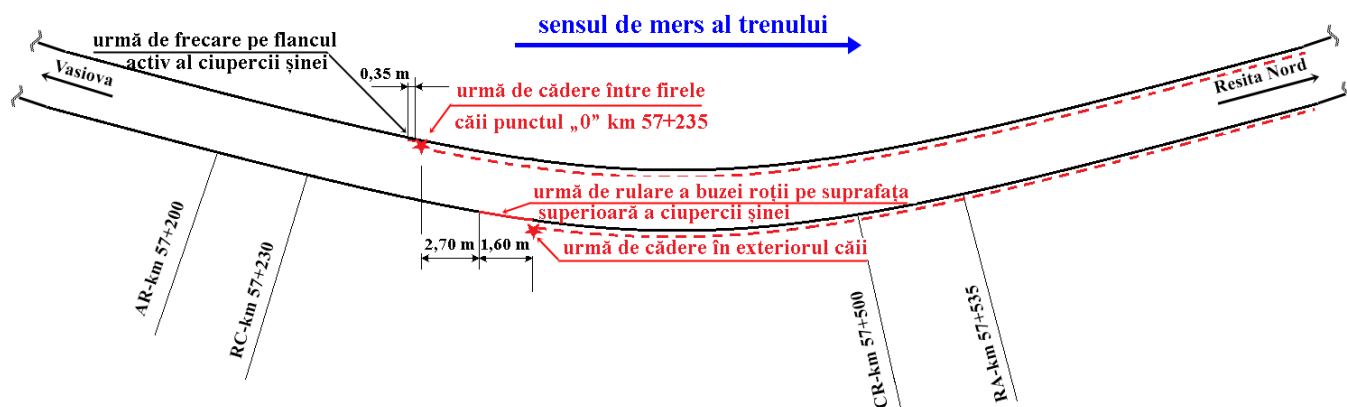
Accidentul s-a produs între stațiile CFR Reșița Nord și Vasiova, la km.57+235, pe o curbă cu deviație stânga (în sensul de mers al trenului), cu raza circulară $R=208$ m, supraînălțarea $h=35$ mm și supralărgirea $s=20$ mm.

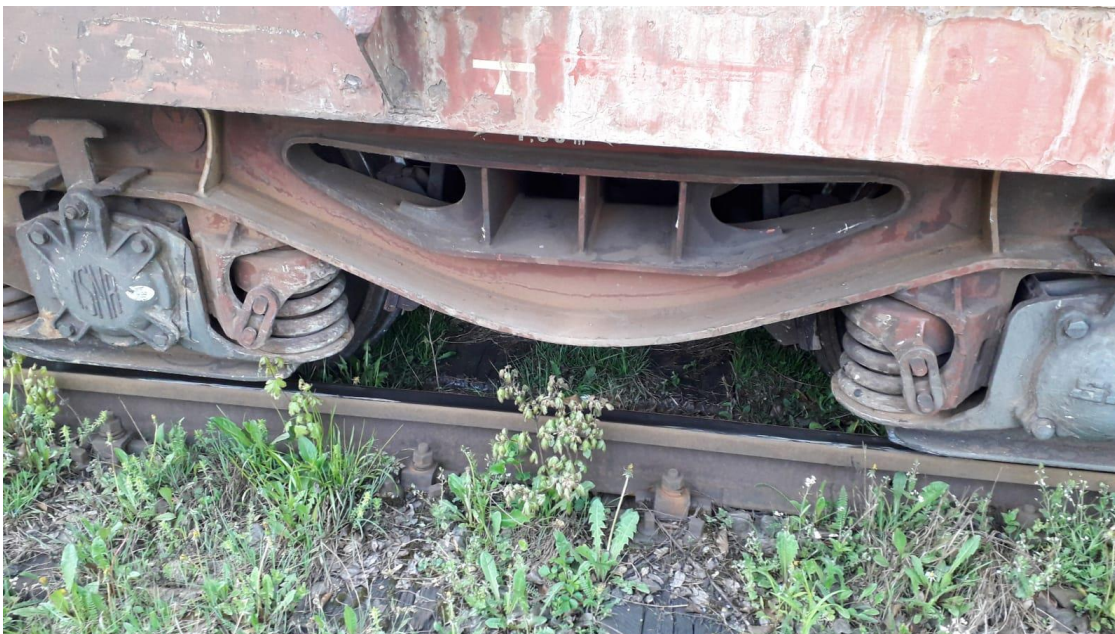
Între stațiile CFR Vasiova și Reșița Nord la km 57+235, prin căderea între firele căii a roții din partea stângă a primei osii de la primul boghiu al vagonului nr.33876736860-2, al 14-lea vagon din compunerea trenului.

După parcurgerea unei distanțe de 2,70 m, roata din partea dreaptă a aceleiași osii a escaladat flancul activ al ciupercii șinei din partea dreaptă (șina de pe firul exterior al curbei), a rulat cu buza roții pe suprafața superioară a ciupercii șinei o distanță de 1,60 m, după care a căzut în exteriorul căii de rulare, antrenând în deraiere și vagonul următor (ultimul din compunerea trenului).
