Nr.1110/ 297 /2019

NOTĂ

privind accidentul feroviar produs la data de 13.05.2019, în stația CFR Chitila

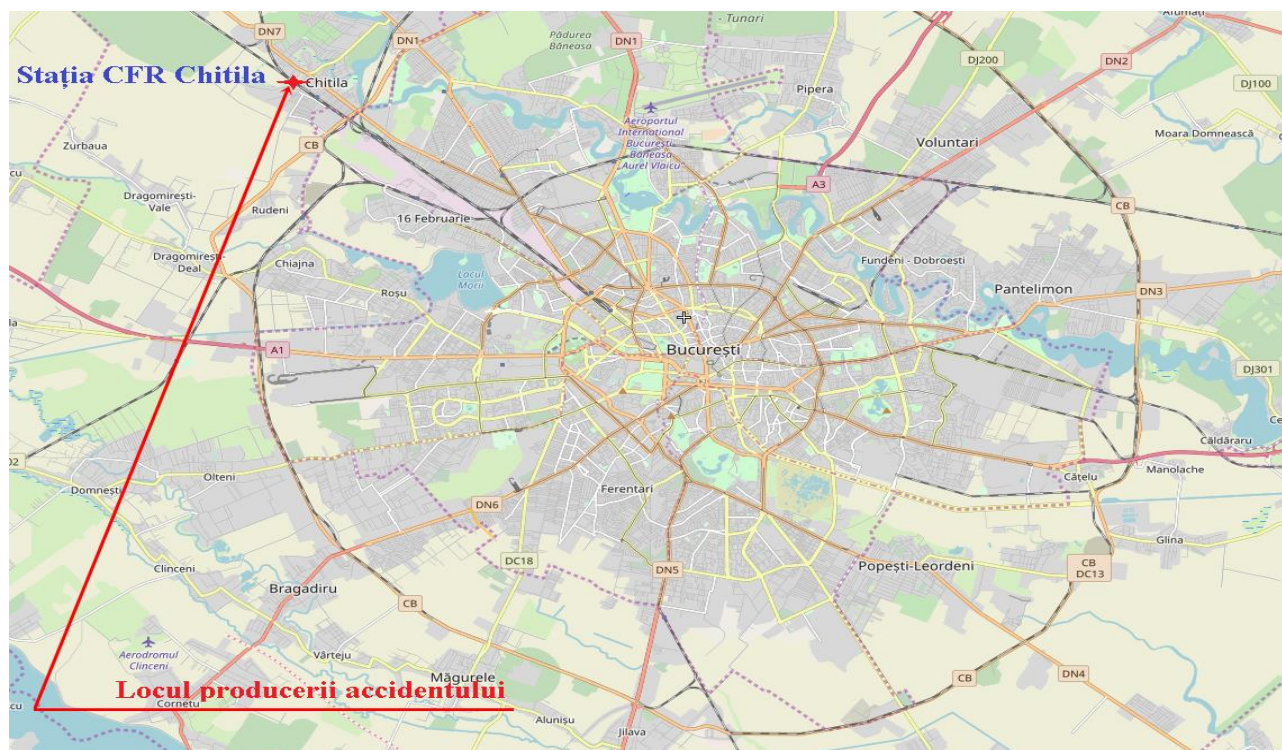
La data de **13.05.2019**, ora 04:20, pe raza de activitate a **Sucursalei Regionala CF București**, stația CFR Chitila, în circulația trenului de marfă nr.80964 (aparținând operatorului de transport feroviar SC TEHNOTRANS FERROVIAR SRL), la linia 6, în cuprinsul schimbătorului de cale nr.26, s-a produs deraierea celui de-al doilea boghiu al vagonului nr.84539305630-2 , în sensul de mers al trenului.

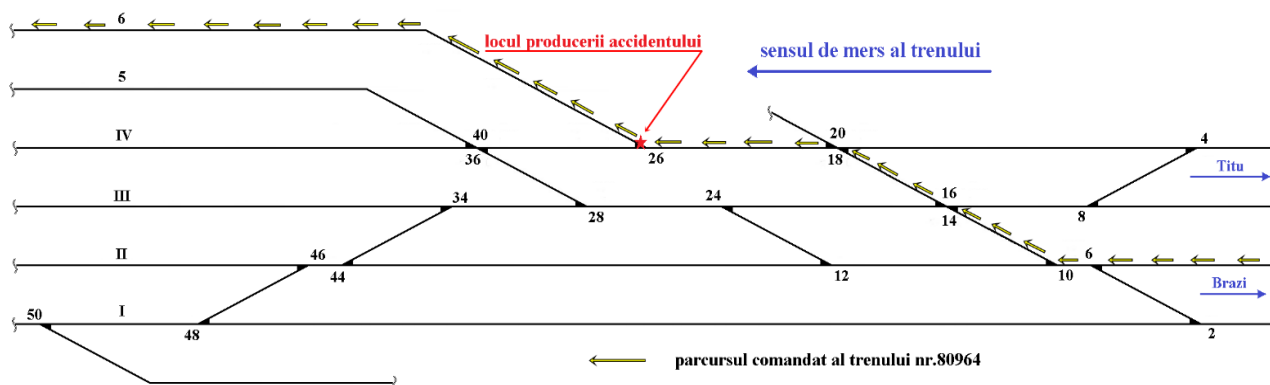
Accidentul feroviar s-a produs în stația CFR Chitila, linia 6, în capătul Y al stației, în cuprinsul schimbătorului de cale nr.26, pe zona inimii de încrucișare.

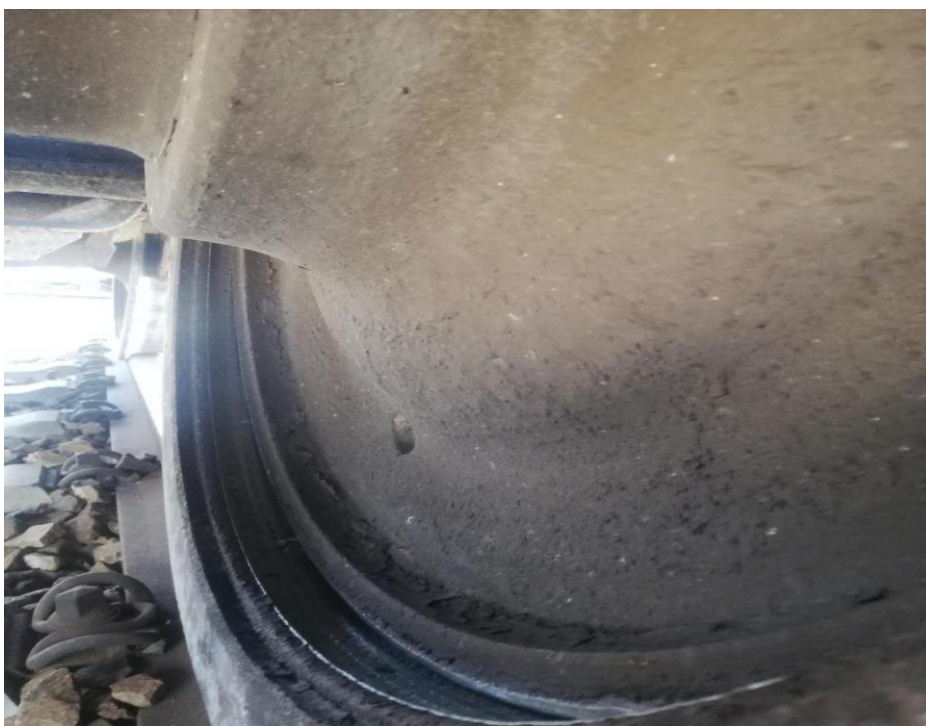
Prima urmă de deraiere a fost identificată pe capătul contrașinei schimbătorului de cale nr.26, de pe direcția abateri. Deraierea s-a produs prin lovirea capătului contrașinei și escaladarea acesteia de către roțile din partea dreapta a celui de-al doilea boghiu al vagonului nr.84539305630-2, în sensul de mers al trenului

Vagonul a rulat cu roțile din partea dreaptă, de la cel de-al doilea boghiu, sens de mers, pe fața superioară a contrașinei și cu roțile din partea stângă ale aceluiași boghiu cu buza bandajului prin jgheabul inimii de incrușișare de pe poziția directă, după care, roțile din partea dreaptă au căzut între firele căii de rulare a liniei nr.6 iar roțile din partea stângă, sens de mers, au căzut între firele liniei nr.4, a escaladat flancul activ al firului din partea dreaptă al liniei nr.4 rulând cu buza roții pe o distanță de 440 mm pe suprafața superioară a ciupercii șinei și a căzut între linia nr.4 și linia nr.6.

De asemenea, la roata nr.6 de la cel de-al doilea boghiu al vagonului nr.84539305630-2, s-a constatat bandaj deplasat transversal pe obada rotii.
