## NOTĂ

### privind accidentul feroviar produs la data de 23.06.2019, în stația CFR Iablanița, linia 1 abătută

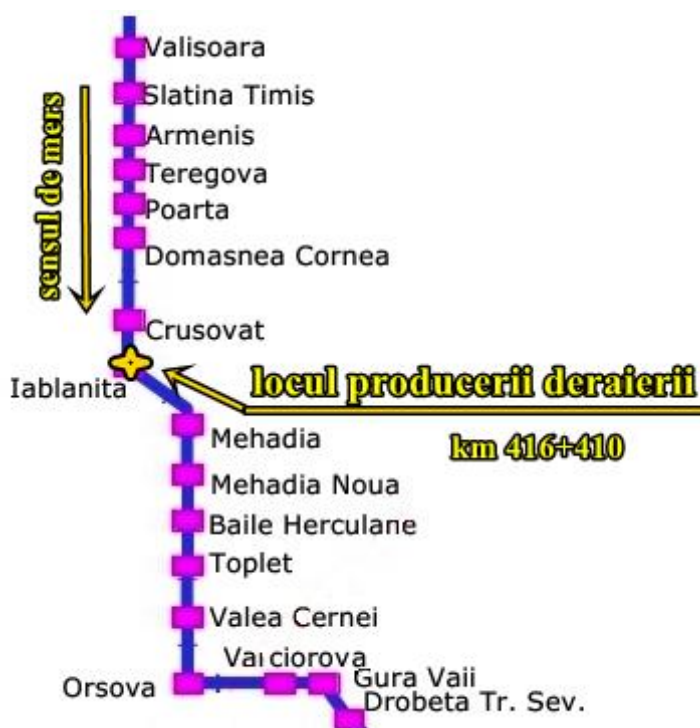
La data de 23.06.2019, ora 11:45, pe raza de activitate a **Sucursalei Regionala CF Timișoara**, secția de circulație Orșova - Caransebeș (linie simplă electrificată), în stația CFR Iablanița, linia 1 abătută (linie electrificată), la km 416+410, la gararea trenului de marfă nr.46481B-2 (aparținând OTF DB CARGO ROMÂNIA), remorcat cu locomotiva EA 027 și locomotiva inactivă EA 019, s-a produs deraierea vagonului nr. 31535375239-9 (al 19-lea de la siguranță) de prima osie de la al doilea boghiu în sensul de mers și a vagonului nr. 31535375474-2 (al 23-lea de la siguranță) de prima roată din dreapta de la al doilea boghiu în sensul de mers.

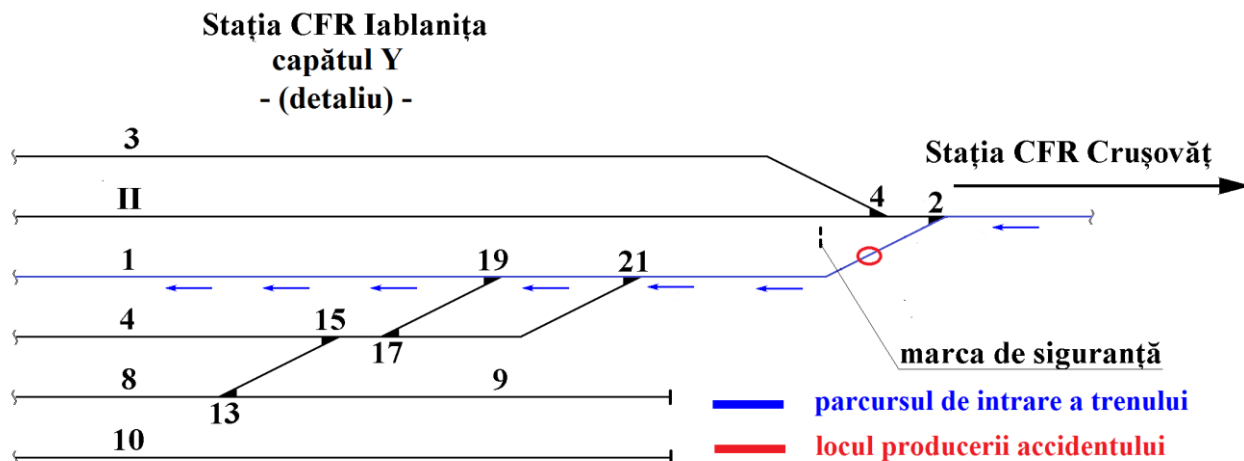
Accidentul feroviar s-a produs în stația CFR Iablașița, pe linia 1 abătută, la km 416+410 pe curba după aparatul de cale nr. 2, care are deviație dreapta (în sensul de mers al trenului), raza circulară  $R=300$  m, supraînălțarea  $h=0$  mm și supralărgirea  $s=10$  mm. Această curbă se racordează cu aliniamentele adiacente prin intermediul a două curbe de racordare  $L_{r1}=30$  m și  $L_{r2}=10$  m.

Punctul în care s-a produs deraierea se află în cuprinsul curbei circulare.

Declivitatea în profilul longitudinal al căii este de 4‰, pantă în sensul de mers al trenului.

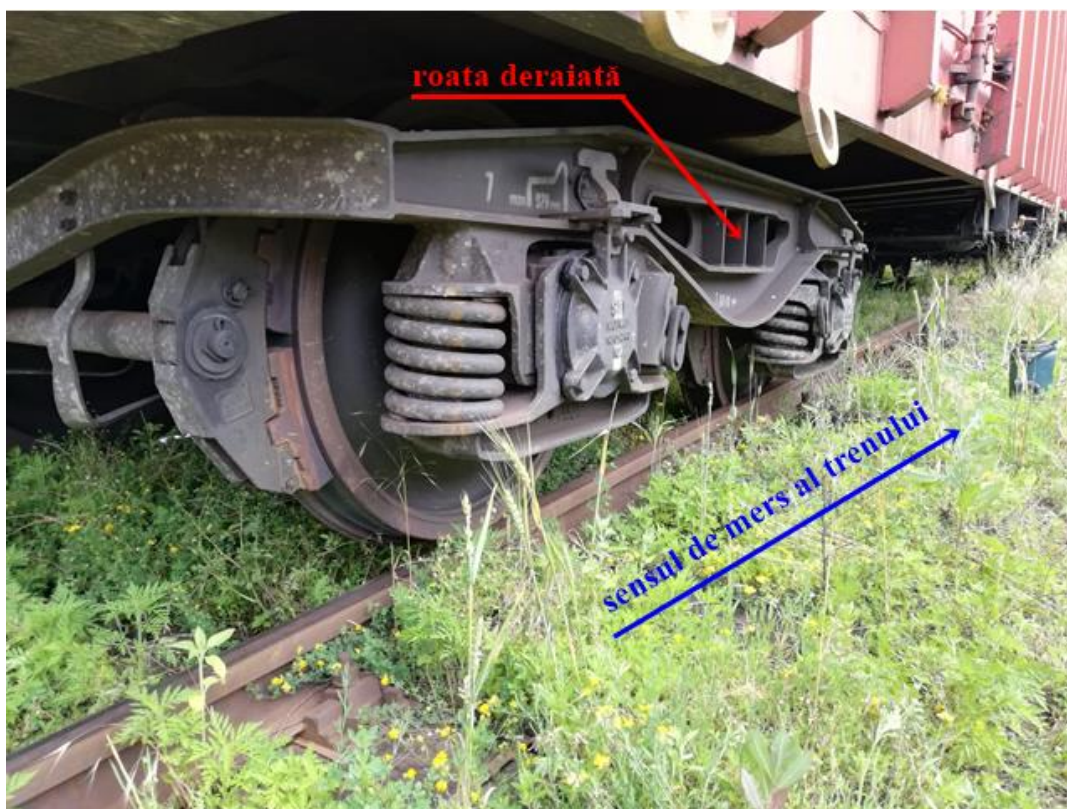
Deraierea s-a produs prin căderea între firele căii a roții din partea dreaptă (care rula pe șina de la firul interior al curbei) a primei osii de la al 2-lea boghiu al vagonului nr.19 (de la locomotivă). Această roată a circulat în stare deraiată pe capetele șuruburilor verticale (de la interiorul căii) ale sistemului de prindere K. După o distanță de 9,1 m de la prima urmă de deraiere roata corespondentă a osiei (din partea stângă) a escaladat șina de la firul exterior al curbei. Această osie a circulat în stare deraiată o distanță totală de aproximativ 55 m.

Al 23-lea vagon de la locomotivă a deraiat doar de către roata din partea dreaptă a primei osii de la al 2-lea boghiu în sens de mers al trenului, (care rula pe șina de la firul interior al curbei), exact în același loc în care a deraiat prima roată a vagonului nr.19 de la locomotivă. Aceasta a circulat deraiată o lungime de aproximativ 3 m.
