Nr.1110/ 416 /2019

NOTĂ

privind accidentul feroviar produs la data de 29.06.2019,
în stația București Triaaj, Post 17

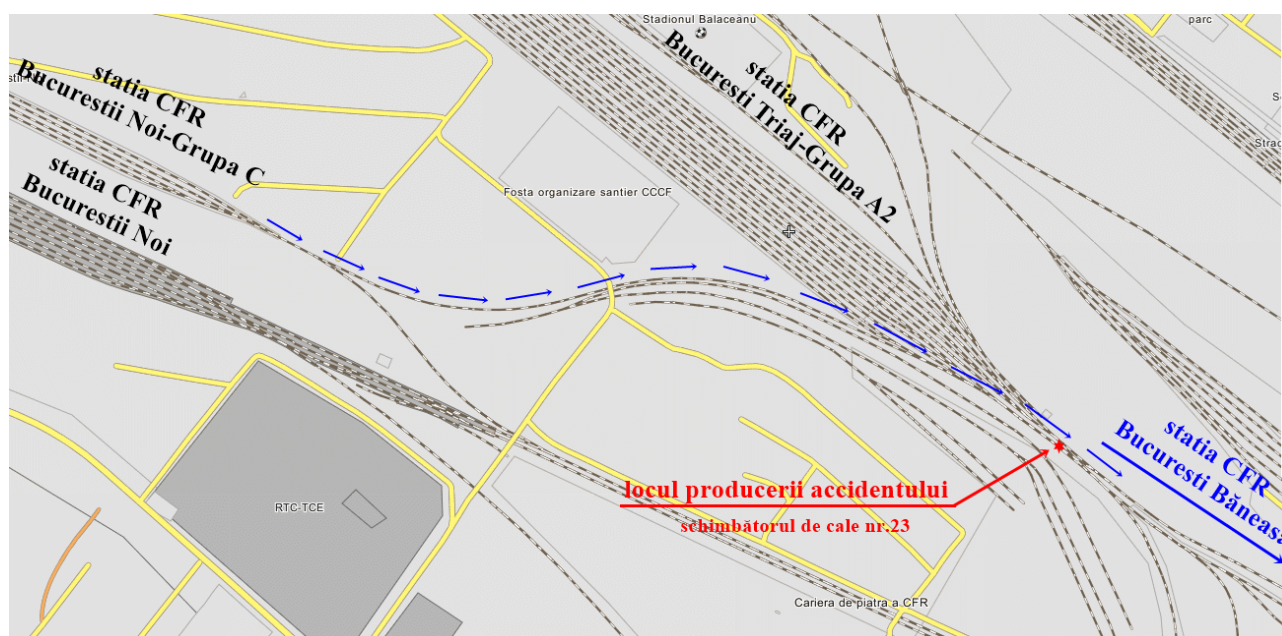
La data de 29.06.2019, ora 09:40, pe raza de activitate a **Sucursalei Regionale CF București**, în stația București Triaaj, Post 17, în circulația trenului de marfă nr.83216-1 (aparținând operatorului de transport feroviar SNTFM „CFR Marfă” SA), s-a produs deraierea locomotivei EA 062 de prima osie, în sensul de mers al trenului (osia nr.6).

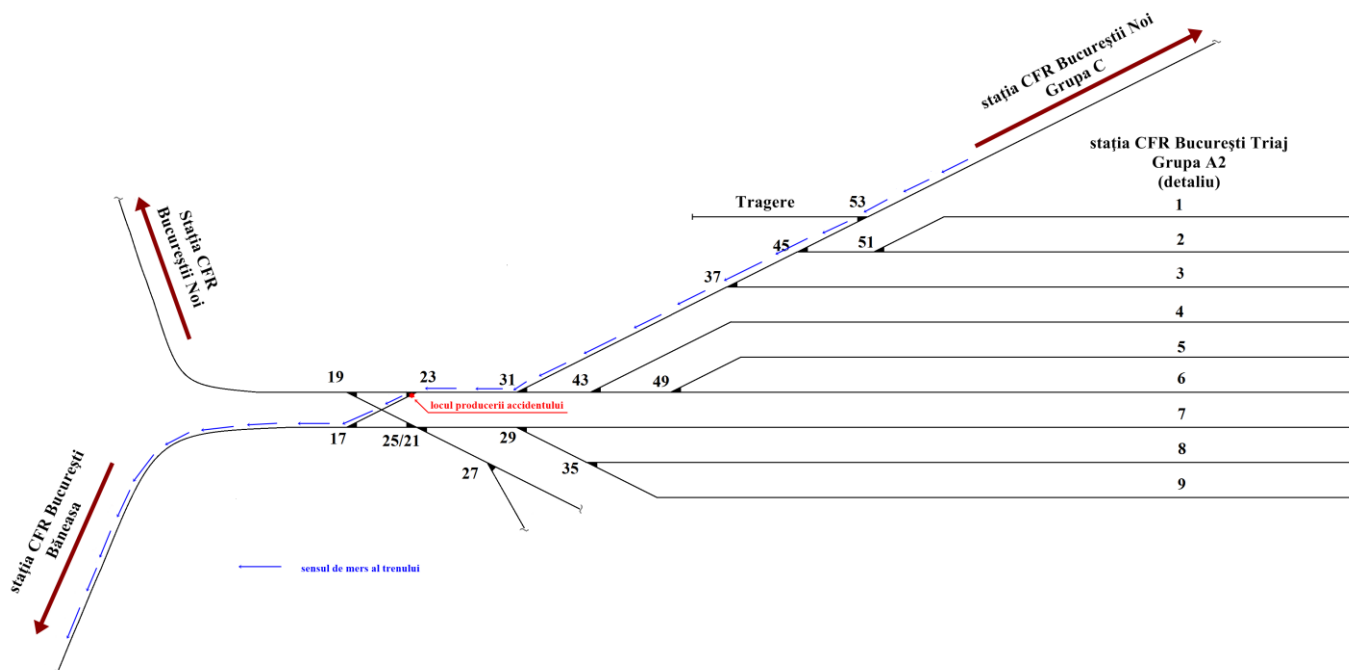
Accidentul s-a produs în stația CFR București Triaj, Post 17, în capătul X al stației, în cuprinsul schimbătorului de cale nr.23, pe zona macazului propriu-zis, la o distanță de 8,35 m de prima joantă, distanță măsurată de la prima joantă în sensul de mers al trenului.

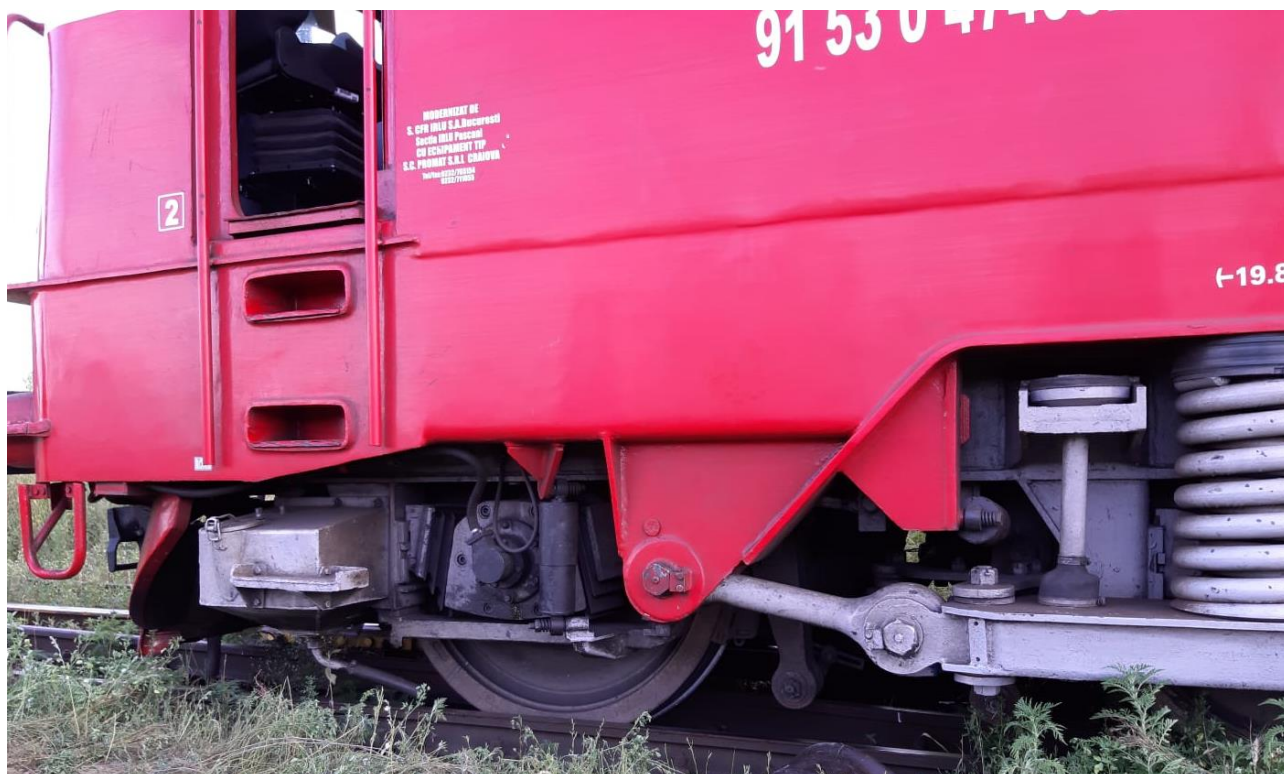
În jurul orei 15:30, în circulația trenului de marfă nr. 83216-1, către stația CFR Bucureștii Băneasa, pe schimbătorul de cale nr.23 din stația București Triaj, Post 17, s-a produs deraierea locomotivei EA 062, de prima osie, în sensul de mers al trenului).

Prima urmă de deraiere a fost identificată la o distanță de 8,35 m de prima joantă a schimbătorului de cale nr.23 (distanță măsurată de la prima joantă în sensul de mers al trenului), în zona macazului propriu-zis. Deraierea s-a produs prin escaladarea acului curb de către roata din partea dreaptă a primei osii (osia nr.6) de la locomotivă .

Locomotiva a rulat cu buza roții din partea dreaptă a primei osii, în sensul de mers al trenului, pe fața superioară a ciupercii șinei aproximativ 1,115 m, după care a căzut între acul curb și contraacul drept, concomitent cu căderea roții din partea stângă a aceleiași osii între firele căii.
