NOTĂ

privind accidentul feroviar produs la data de 08.07.2019, în linie curentă, între stațiile CFR Rădoiești – Olteni fir II, la km 76+400

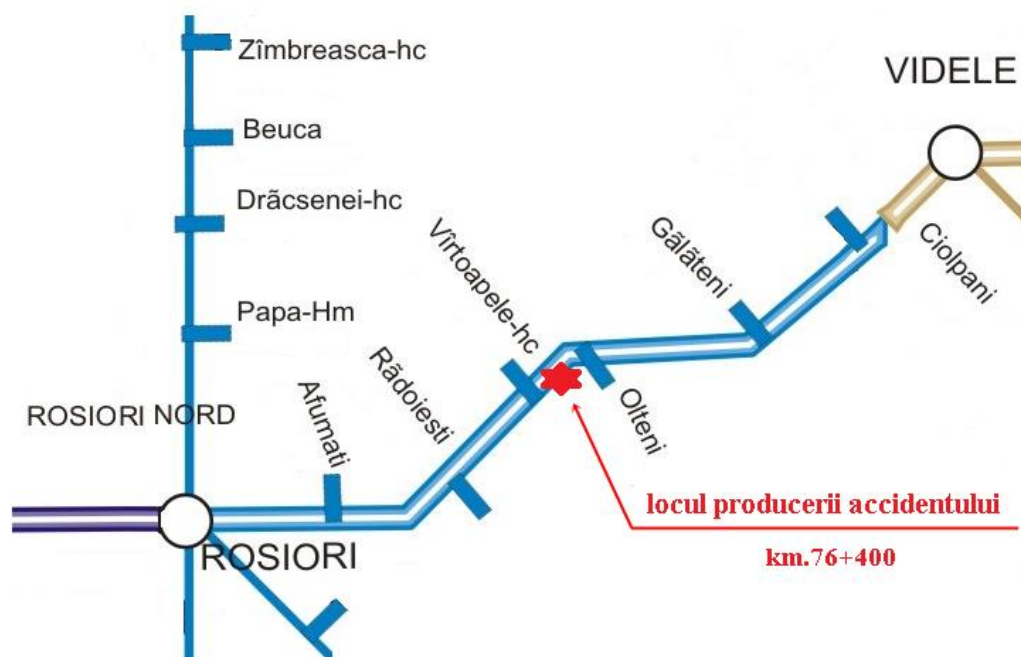
Trenul nr.20919-2 remorcat cu locomotiva EC 121 (aparținând Operatorului de Transport Feroviar Cargo Trans Vagon), care circula pe relația Slatina - Medgidia a ajuns din urmă și a lovit ultimul vagon din componerea trenului de marfă nr.34393-2, remorcat cu locomotiva EA 1085 (aparținând Operatorului de Transport Feroviar Constantin Grup), având ca urmare ruperea tamponului de la vagonul de semnal nr.335393328968 al trenului 34393-2, deraierea vagoanelor nr.845393050982 (al 10-lea de la siguranță), nr.845393054778 (al 11-lea de la siguranță) și nr.845393050826 (al 12-lea de la siguranță) de toate osiile pe partea dreapta în sensul de mers din trenul 20919-2.

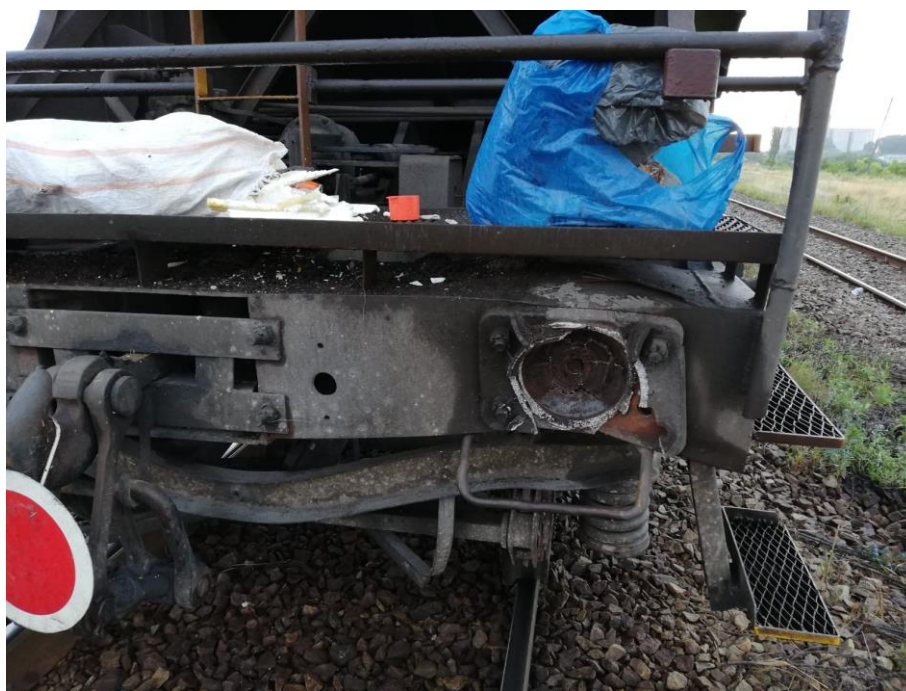
Ultimul vagon din compunerea trenului de marfă nr.34393-2

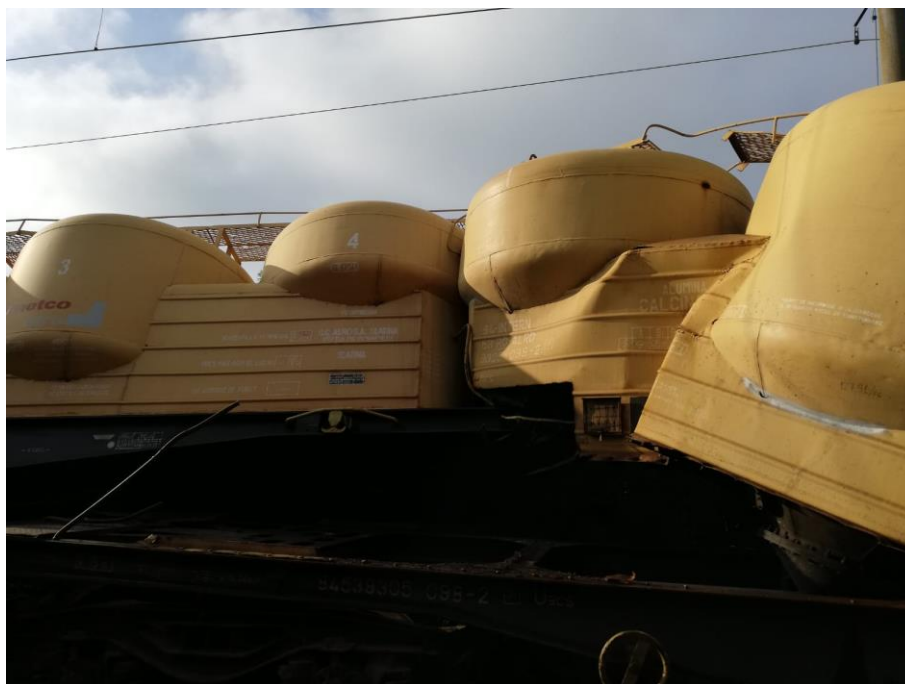
Vagoane din componerea trenului de marfă nr.20919-2

Repunerea pe linie a celor trei vagoane deraiate este efectuată cu ajutorul trenului de intervenție specializat dotat cu instalații de vinciuri hidraulice și este în curs de desfășurare.
