Nr. 1110 / 25 / 2019

NOTĂ

**privind accidentul feroviar produs la data de 10.01.2019
în stația CFR Cernavodă în circulația trenului de marfă nr.80680**

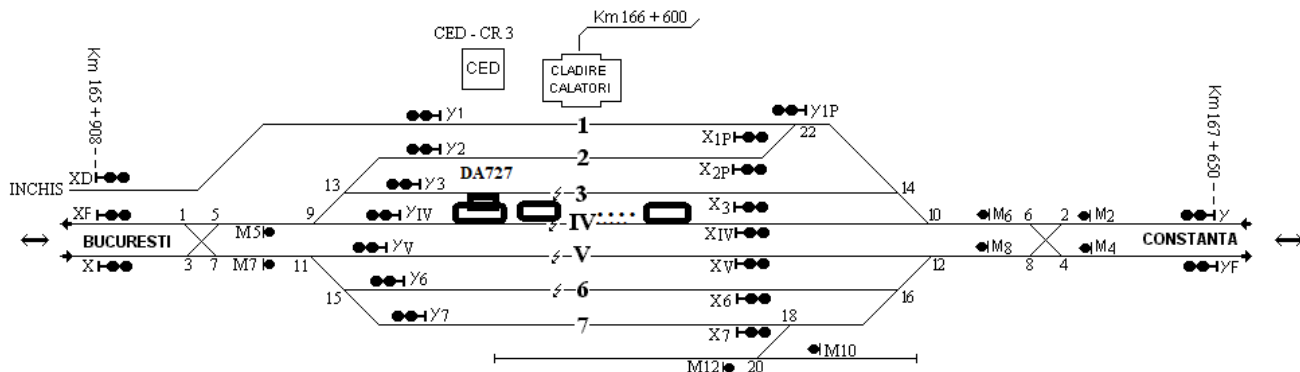
STATIA CERNAVODA POD

Accidentul feroviar s-a produs la intrarea trenului de marfă nr.80680 în stația CFR Cernavodă, trenul având parcurs de trecere prin stație pe linia IV directă.

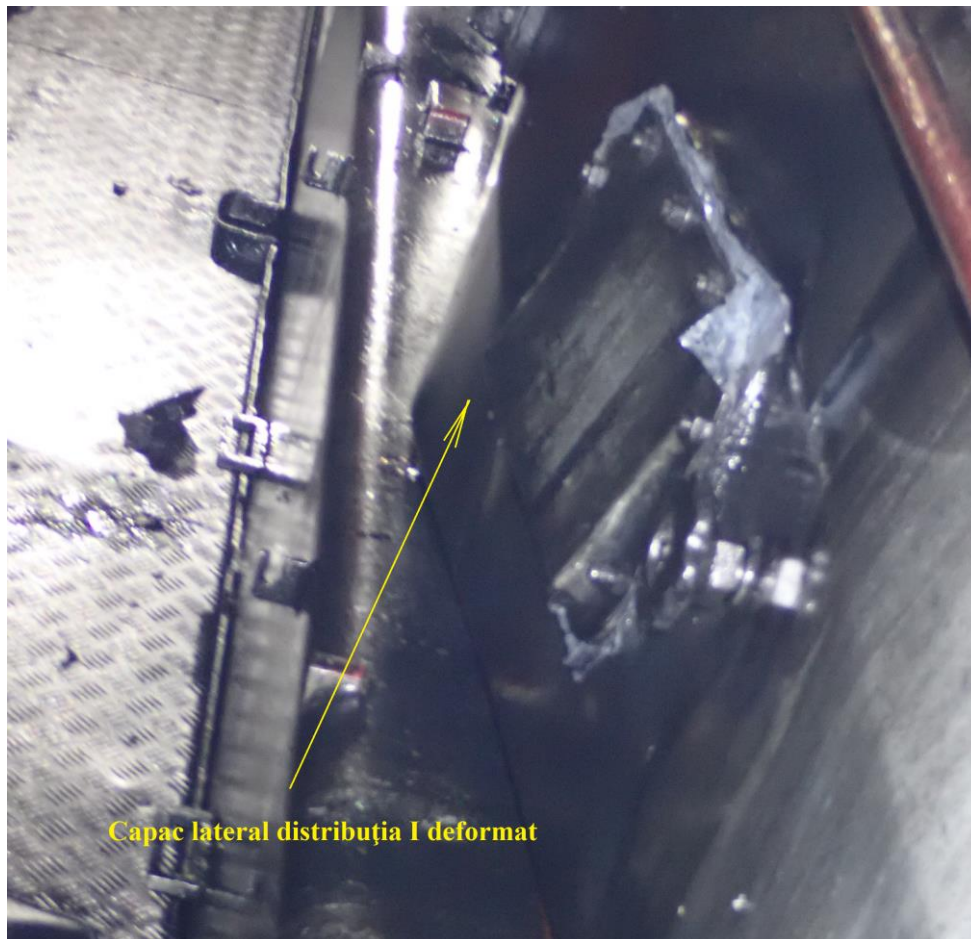
Pentru stingerea incendiului care se localizase la filtrele de aer ale instalației de supraalimentare cu aer a motorului diesel (MD), pompierii militari au intervenit cu stingătoare de incendiu, fără a fi necesară utilizarea apei.

Ca urmare a producerii acestui accident feroviar la locomotiva DA 727 s-au constatat următoarele:

- capacul lateral al carterului de pe distribuția nr.I deformat în zona clapetei de explozie din mijloc;

- ulei motor pe culoarul din sala mașinilor în zona distribuției nr.I;
- clapetele de explozie de pe distribuția nr.I fără garnitură de teflon;
- filtrele de aer demontate aveau deteriorat materialul filtrant;
