## NOTĂ

privind accidentul feroviar produs la data de 30.08.2019,  
în stația CFR Iablașița, linia 3 abătută

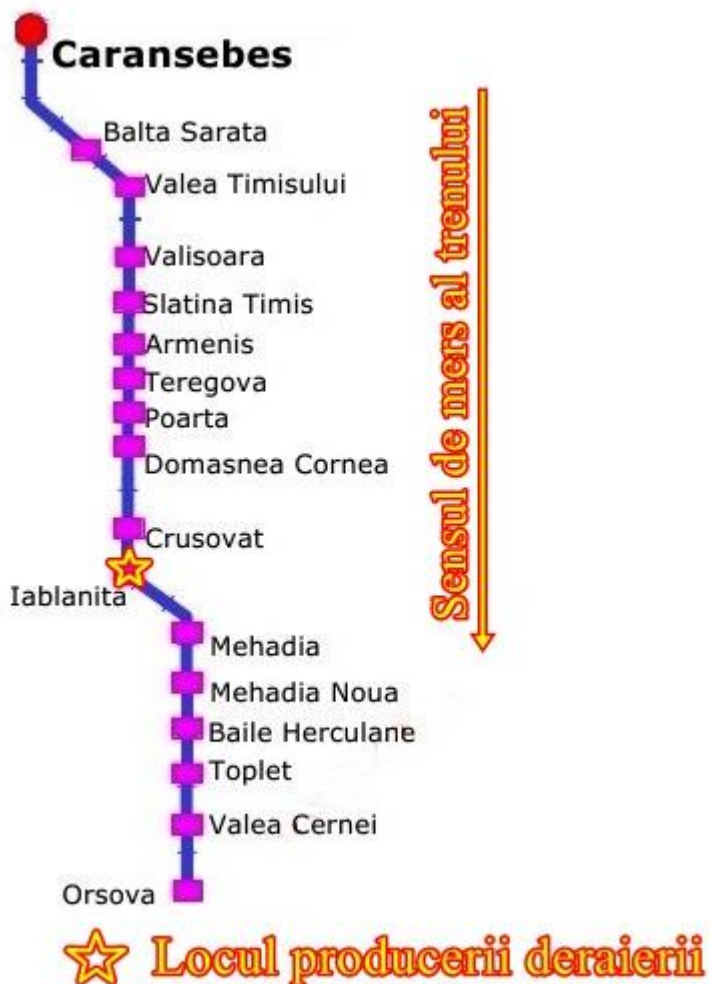
La data de 30.08.2019, ora 05:10, pe raza de activitate a **Sucursalei Regionala CF Timișoara**, secția de circulație Orșova - Caransebeș (linie simplă electrificată), în stația CFR Iablașița, linia 3 abătută (linie electrificată), la km 416+350, la gararea trenului de marfă nr.59426 (aparținând operatorului de transport feroviar SC UNICOM TRANZIT SA), s-a produs deraierea locomotivei EA 089 (de remorcarea a trenului) de prima osie în sensul de mers.

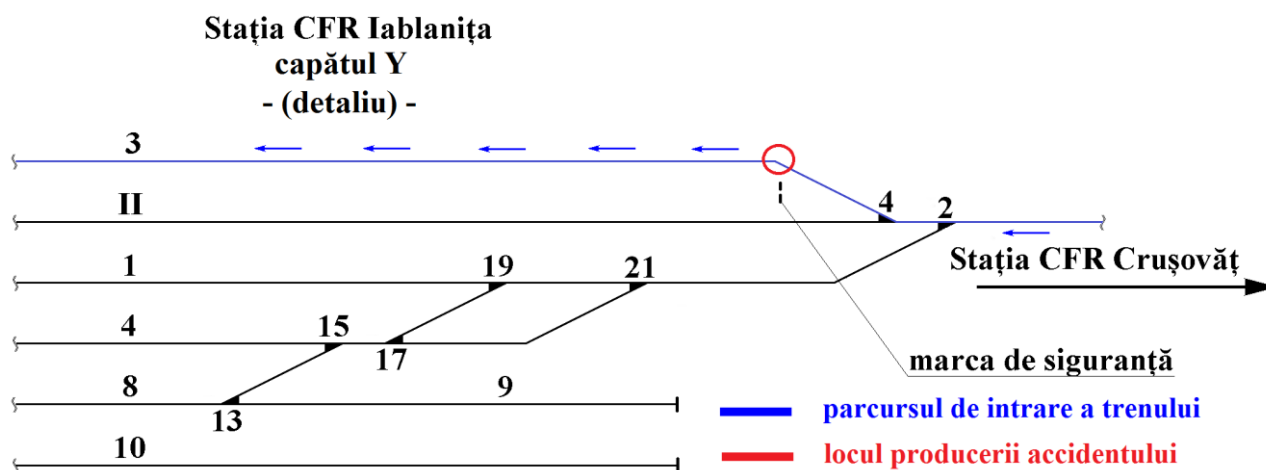
Accidentul feroviar s-a produs în stația CFR Iablașița, pe linia 3 abătută, la km 416+350, pe curba după aparatul de cale nr. 4, care are deviație stânga (în sensul de mers al trenului), raza circulară  $R=312$  m, supraînălțarea  $h=0$  mm și supralărgirea  $s=10$  mm.

Punctul în care s-a produs deraierea se află în cuprinsul curbei circulare, în zona mărcii de siguranță.

Declivitatea în profilul longitudinal al căii este de 4%, pantă în sensul de mers al trenului.

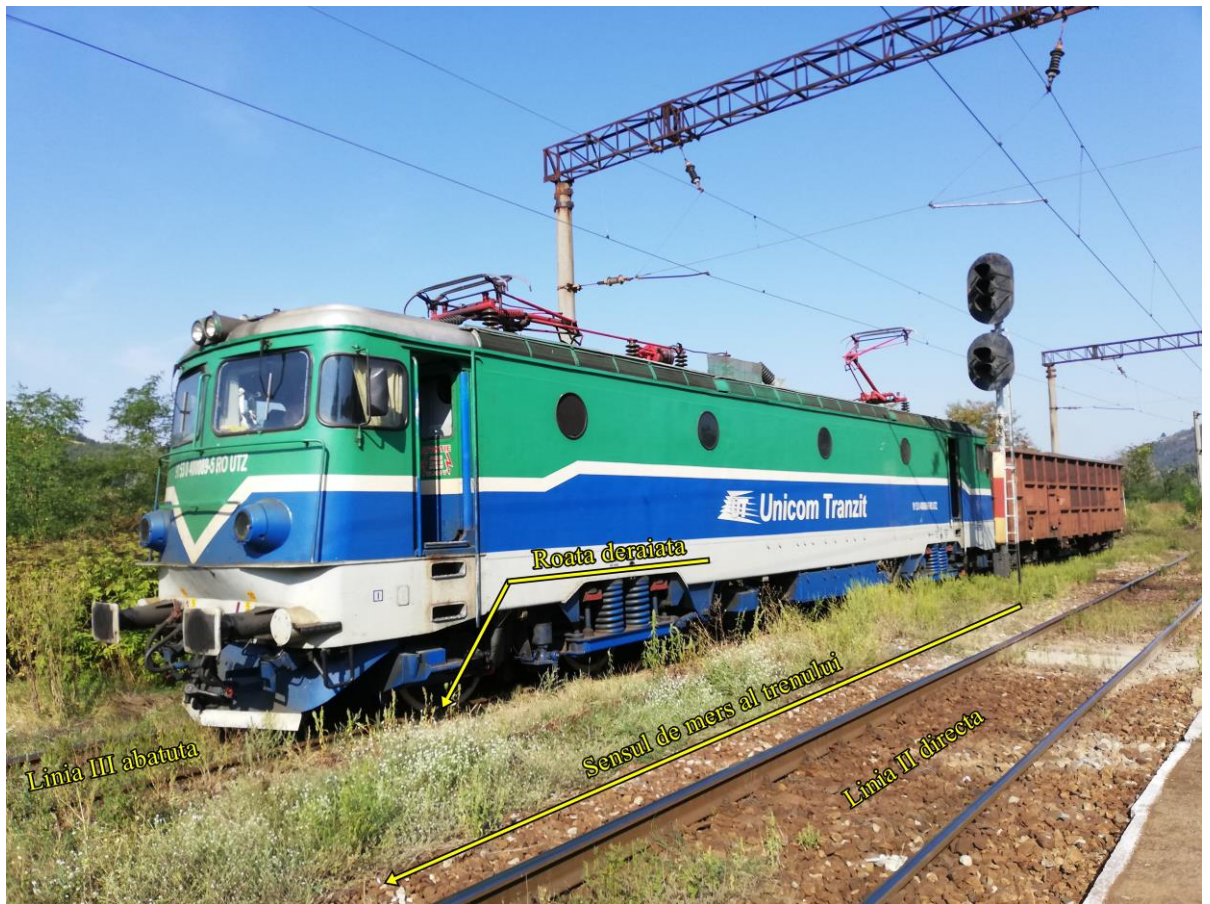
Deraierea s-a produs prin escaladarea flancului activ al ciupercii șinei din partea dreaptă (șina din exteriorul curbei), de către roata din partea dreaptă a primei osii a locomotivei EA 089, rularea pe suprafața superioară a șinei aproximativ 40 cm și căderea roții în exteriorul căii. Concomitent cu căderea în exteriorul căii a roții din partea dreaptă s-a produs și căderea între firele căii a roții corespondente din partea stângă.

Locomotiva EA 089 de remorcare a trenului de marfă nr.59426 a circulat în stare deraiată o distanță de aproximativ 50 m.

În urma producerii acestui accident suprastructura căii a fost afectată pe o distanță de aproximativ 50 m, prin lovirea prinderilor verticale dintre șină și plăcile metalice.

Repunerea pe linie a locomotivei EA 089 a fost efectuată cu ajutorul trenului de intervenție specializat dotat cu instalații de vinciuri hidraulice, acțiunea fiind finalizată la data de 30.08.2019, la ora 12:00.

Linia 3 abateră a fost redeschisă în aceeași zi la ora 16:00, după efectuarea lucrărilor de reparație.
