Nr.1110/ 632 /2019

NOTĂ
privind accidentul feroviar produs la data de 15.10.2019,
între stația CFR Roșiori Nord și halta de mișcare Măldăeni

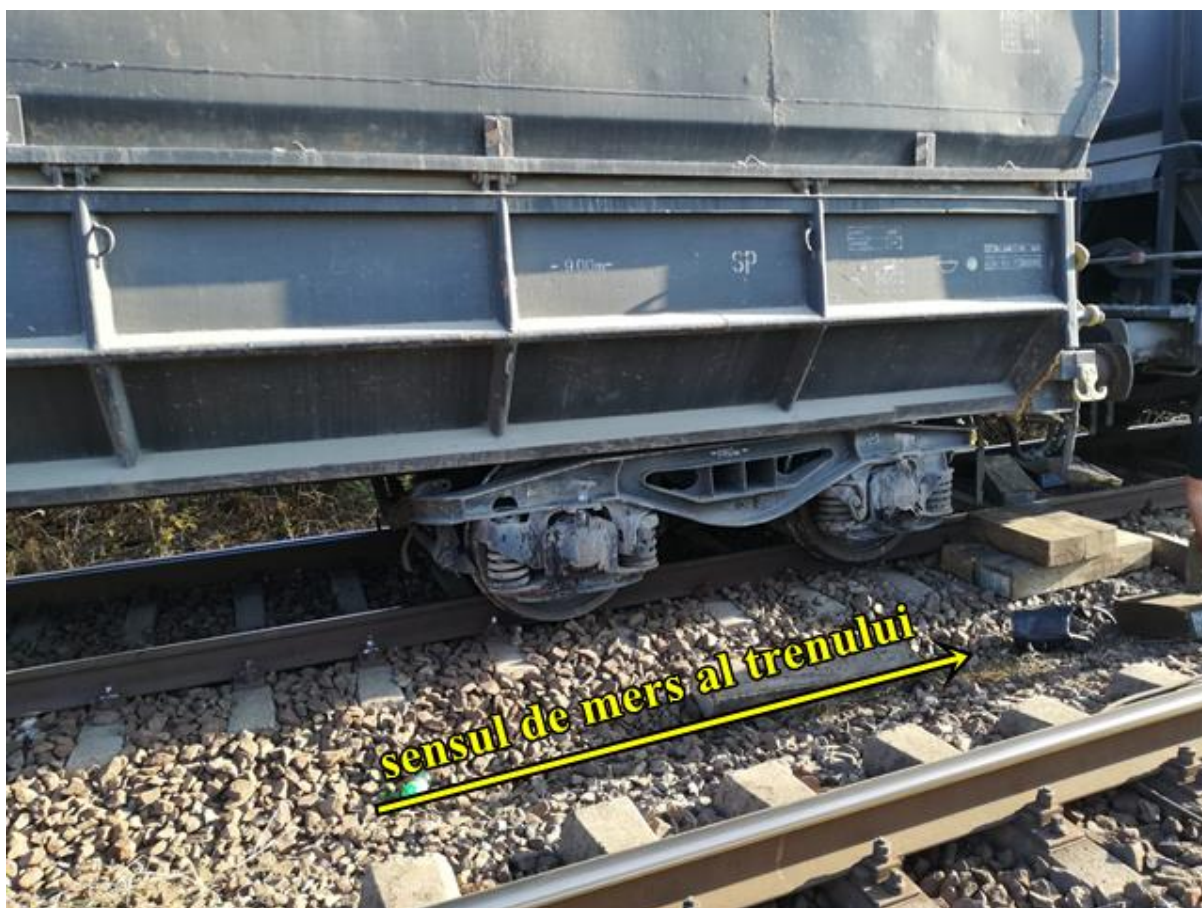
La data de **15.10.2019**, ora 13:10, pe raza de activitate a **Sucursalei Regionale CF Craiova**, secția de circulație Roșiori Nord-Caracal (linie dublă electrificată), **între stația CFR Roșiori Nord și halta de mișcare (h.m.) Măldăeni**, firul II la km 101+845, în circulația trenului de marfă nr.23052-1, aparținând operatorului de transport feroviar SNTFM „CFR Marfă” SA, s-a produs deraierea vagonului cu nr.81536650964-5 de primul boghiu, în sensul de mers al trenului. Vagonul cu nr.81536650964-5, vagon încărcat tip Fals, era al 2-lea din compunerea trenului.

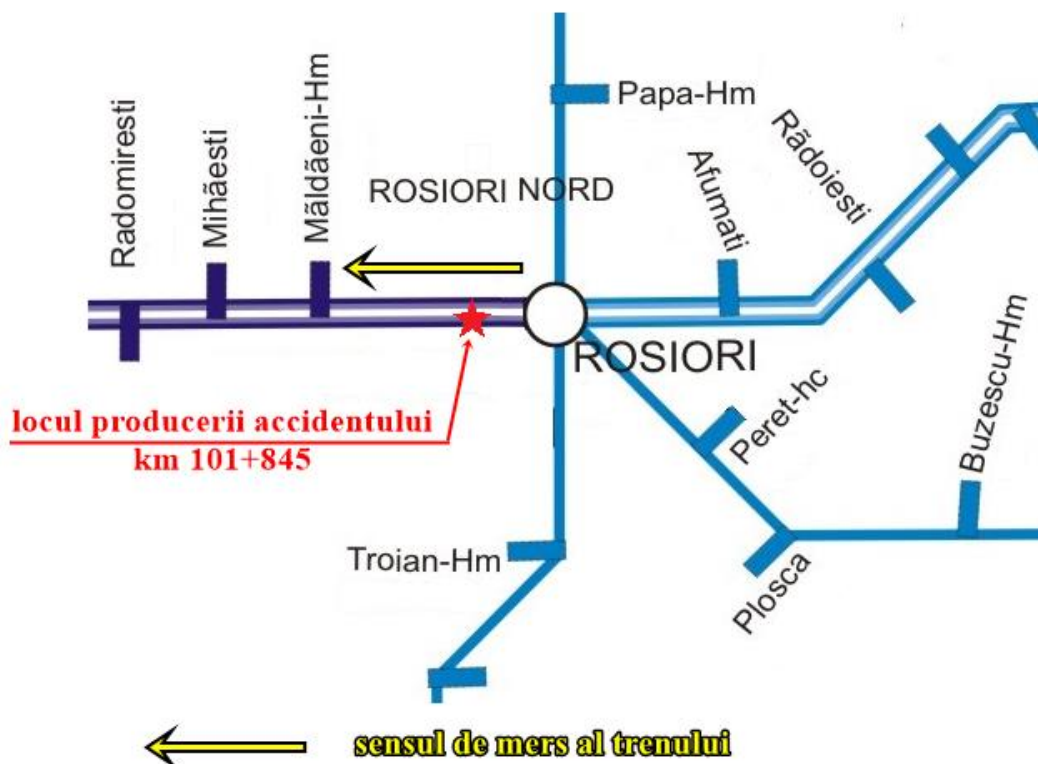
Între stația CFR Roșiori Nord și h.m. Măldăeni, la km 101+845, în circulația trenului de marfă nr.23025-1, s-a produs deraierea vagonului nr.815366509645 prin escaladarea ciupercii șinei din partea dreaptă (firul exterior a curbei) de către roata din partea dreaptă a osiei conducătoare a celui de al 2-lea vagon din compunerea trenului.

Trenul 23052-1 a circulat cu primul boghiu al celui de al doilea vagon, în stare deraiată, o distanță de aproximativ 1355 m.

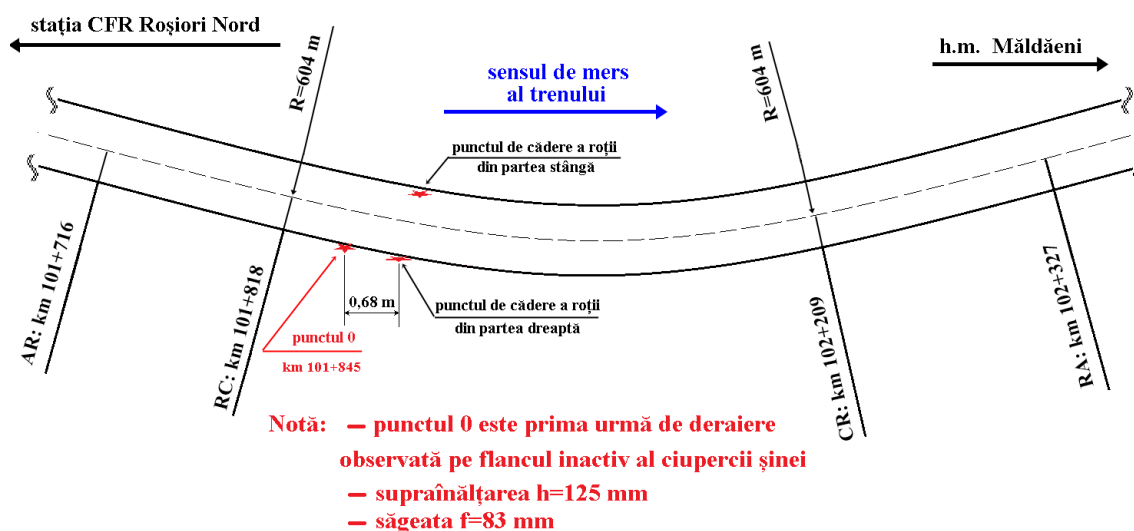
Accidentul s-a produs între stația CFR Roșiori Nord și h.m. Măldăeni, pe firul II de circulație, la km 101+845. În zona producerii accidentului proiecția în plan orizontal a traseului căii ferate este curbă, cu raza $R=604$ m. Deraierea s-a produs pe curba circulară care are supraînălțarea $h=125$ mm.
