Nr. 1130/ 12 /2019

## NOTĂ

### **privind incidentul feroviar produs la data de 08.01.2019, în stația CFR Lugoj.**

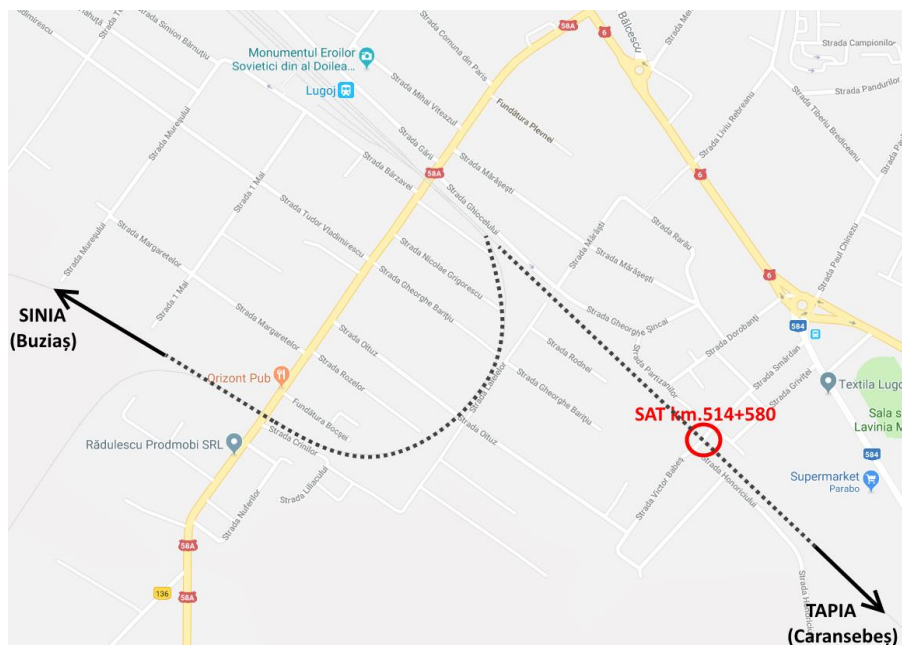
Schiță nr.1 - zona incident feroviar – trecerea la nivel de la km 514+580

La data de 07.01.2019, ora 17:23, pe monitoarele instalației de centralizare a macazurilor și semnalelor de tip ESTW-L 90 RO (centralizare electronică cu tehnică de calcul) a apărut indicația de "ocupat" a secțiunii izolate 1AD stația Lugoj, către halta de mișcare Tapia, fără ca aceasta să fie ocupată cu material rulant. Întrucât secțiunea izolată ocupată accidental este parte din distanța de avertizare a instalației de semnalizare automată a apropierii trenurilor cu care este dotată trecerea la nivel cu calea ferată a drumului orașenesc de la km.514+580, aceasta s-a declanșat, indicând traficului rutier, în mod eronat, apropierea unui tren (indicație de "roșu clipitor" intermitent și focul "alb" stins).

În aceste condiții, pentru deschiderea traficului rutier, impiegatul de mișcare dispozitor a luat decizia de a acționa comanda de "anulare funcționare" barieră (comandă TCAF), care a deschis în zona pasajului circulația rutieră (indicație de "roșu clipitor" stins și focul "alb intermitent") și a restricționat circulația feroviară. Pentru restricționarea traficului rutier și fluidizarea traficului feroviar, impiegatul de mișcare trebuia să aducă instalația SAT în stare de funcționare prin acționarea comenzii "anulare comanda anulare funcționare" (comanda ATCAF).
