Nr.1110 / 690 / 2019

NOTĂ

privind accidentul feroviar produs la data de 19.11.2019,
în stația CFR Bârzava

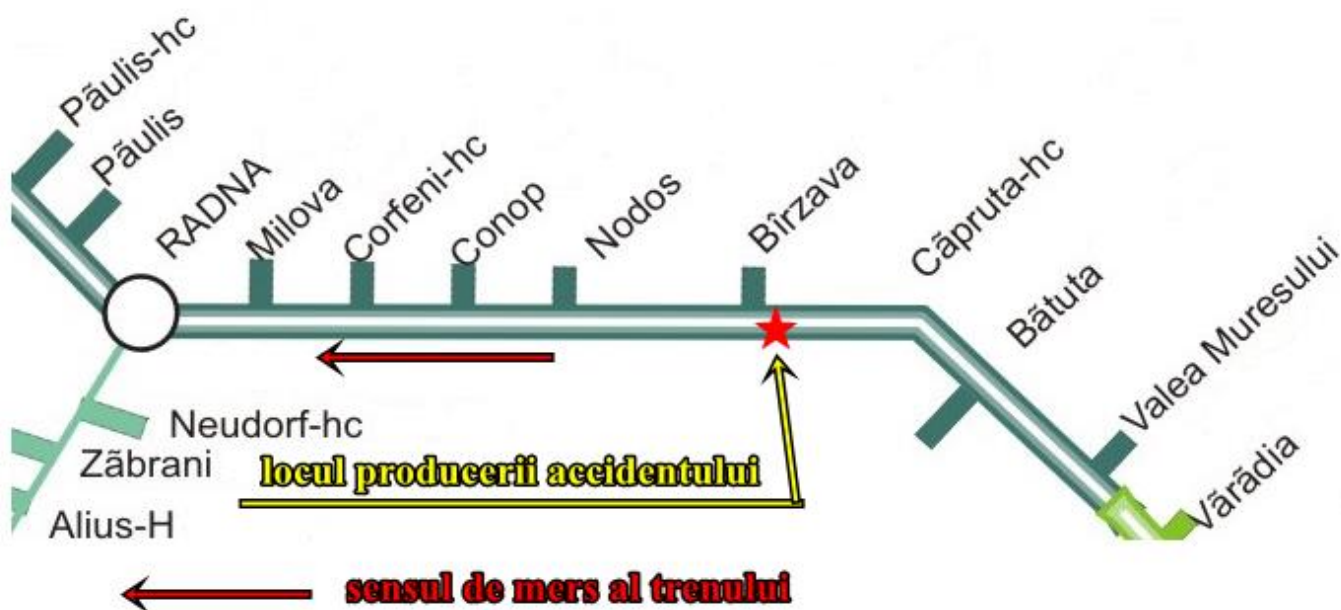
La data de **19.11.2019**, ora 13:55, pe raza de activitate a **Sucursalei Regionale CF Timișoara**, în stația CFR **Bârzava**, în circulația trenului de călători nr.74-1 (aparținând operatorului de transport feroviar SNTFC „CFR Călători” SA), remorcat cu locomotiva EA 551, în cuprinsul schimbătorului de cale nr.7, pe parcursul de trecere din firul I al liniei curente Bătuta-Bârzava pe linia III directă (linia din stație corespunzătoare firului II de circulație), s-a produs deraierea de prima osie a locomotivii EA 551.

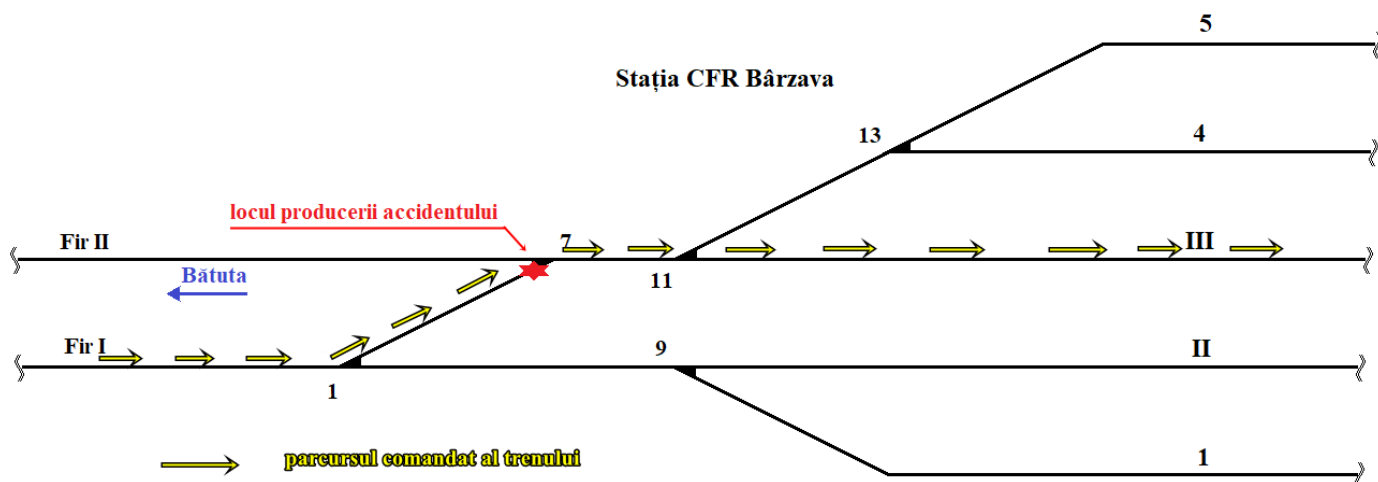
Accidentul feroviar s-a produs în stația CFR Bârzava, la trecerea trenului pe diagonala 1-7, în cuprinsul schimbătorului de cale nr.7, la o distanță de aproximativ 550 mm după ultima joantă a acestui schimbător de cale.

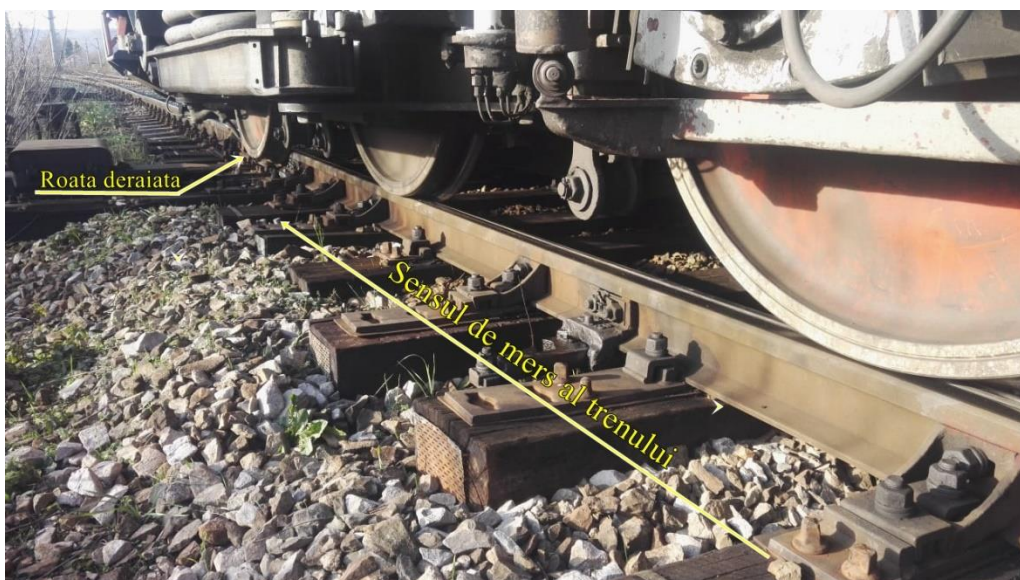
În jurul orei 13:55, la primirea trenului de călători nr.74-1 în stația CFR Bârzava, pe parcursul de trecere din firul I al liniei curente Bătuta-Bârzava pe linia III directă din stație, la trecerea pe direcția „abatere” a schimbătorului de cale nr.7, la o distanță de aproximativ 550 mm după joanta de călcâi a inimii de încrucișare, s-a produs deraierea de prima osie a locomotivei prin escaladarea flancului activ al ciupercii șinei de către roata din partea stângă a primei osii în sensul de mers al trenului. Roata a rulat cu buza bandajului pe suprafața de rulare a șinei aproximativ 10,50 m, după care a căzut în exteriorul căii de rulare.

Concomitent, roata din partea dreaptă a aceleiași osii a căzut între firele căii. Trenul de călători nr. 74-1 a circulat o distanță de aproximativ 29 m având deraiată prima osie a primului boghiu al locomotivei EA 551.
