Nr. 1110 / 33 / 2019

NOTĂ

**privind accidentul feroviar produs la data de 19.01.2019,
între stația CFR Jibou și halta de mișcare Mirșid**

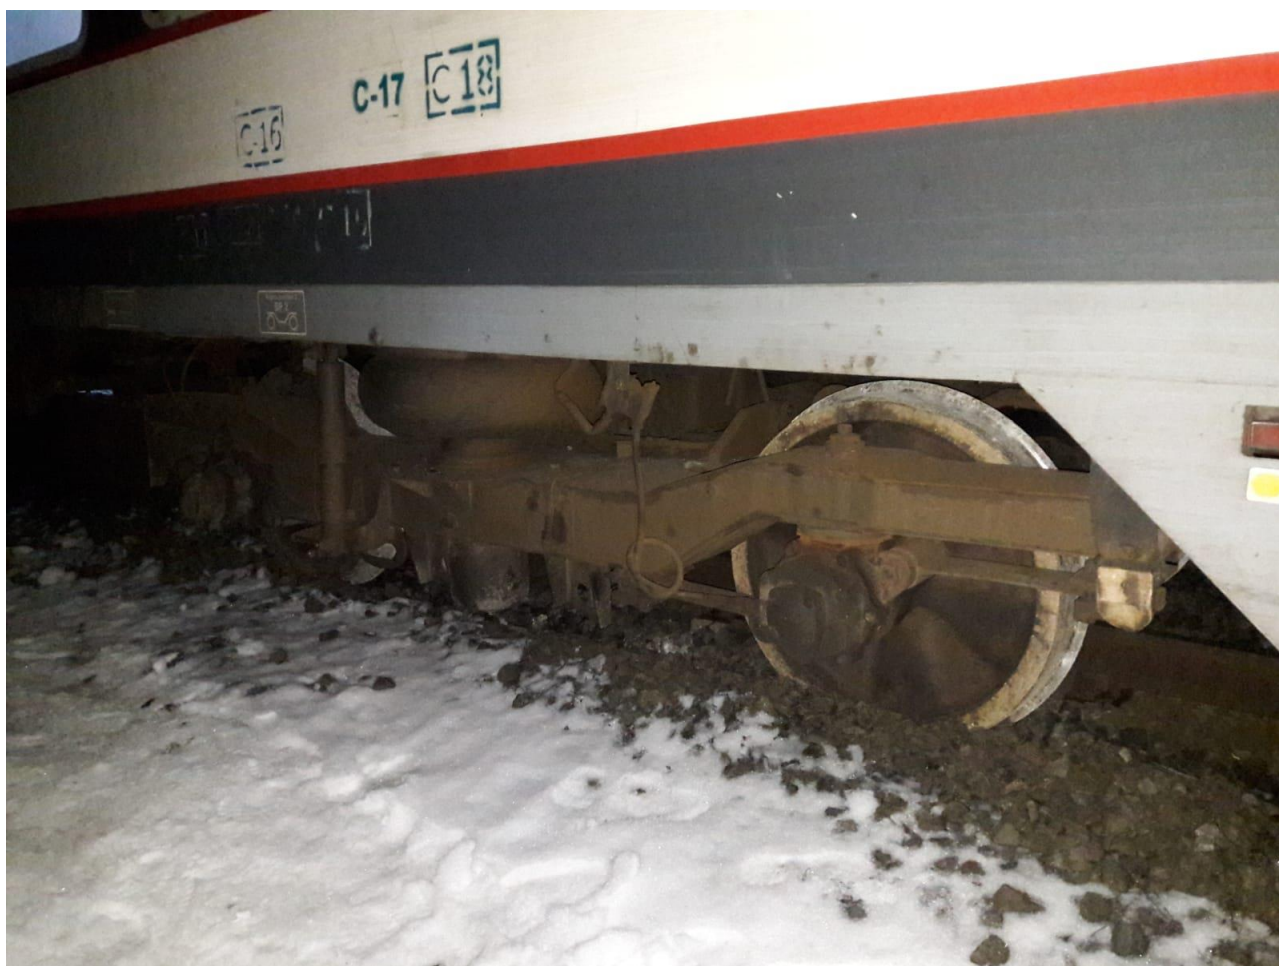
La data de **19.01.2019**, ora 17:40, pe raza de activitate a **Sucursalei Regionale CF Cluj**, între stația CFR Jibou și halta de mișcare Mirșid, km 109+422, în circulația trenului de călători nr.4456, aparținând operatorului de transport feroviar SNTFC „CFR Călători” SA, s-a produs deraierea celui de-al treilea boghiu, în sensul de mers, de la automotorul ADH nr.1420.

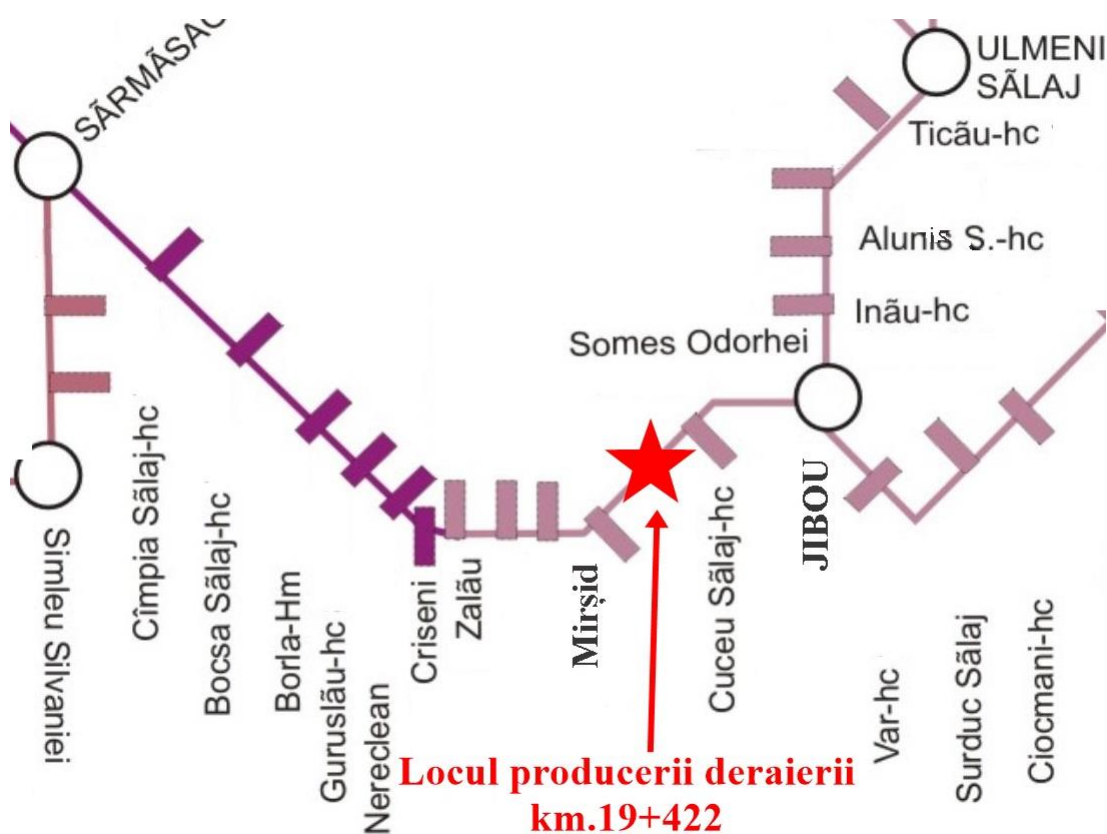
Între stația CFR Jibou și halta de mișcare Mirșid, la km.109+422, în circulația trenului de călători nr.4456 pe curba de racordare Lr.1=78 m, s-a produs deraierea automotorului ADH 1420. Deraierea s-a produs prin escaladarea șinei firului exterior al curbei de către roțile din partea dreaptă a osiilor celui de-al treilea boghiu, aparținând celui de-al 2-lea vagon al automotorului.

Automotorului ADH nr.1420 a circulat având cel de-al treilea boghiu în stare deraiată pe o distanță de 132 m.

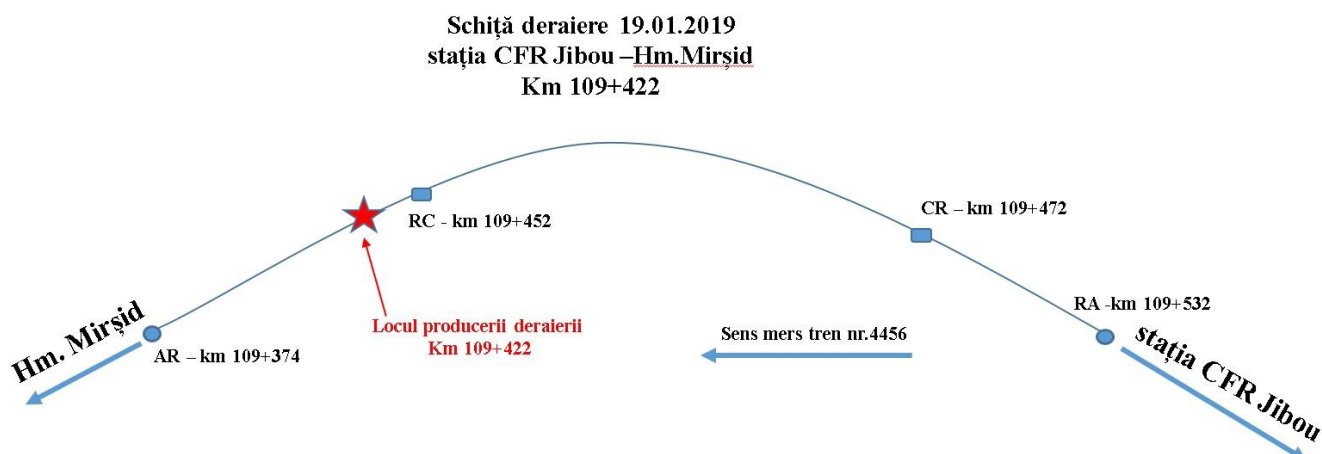
Accidentul s-a produs între stația CFR Jibou și halta de mișcare Mirșid, la km.109+422. În zona producerii evenimentului proiecția în plan orizontal a traseului căii este curbă cu deviație dreapta, în sensul creșterii kilometrajului (invers față de sensul de circulație al trenului). Curba este compusă dintr-un arc de cerc cu rază constantă $R=310$ m, supraînălțare $h=95$ mm, supralărgire $s=10$ mm, care se racordează cu aliniamentele adiacente prin intermediul a două curbe de racordare ale căror lungimi sunt $Lr.1=78$ m și $Lr.2=60$ m. Deraierea s-a produs la km.109+422 pe curba de racordare $Lr.1$.

Declivitatea în profilul longitudinal al căii este de 5 ‰, rampă în sensul de mers al trenului.
