## NOTĂ

### privind accidentul feroviar produs la data de 02.03.2019, între haltele de mișcare Augustin și Racos

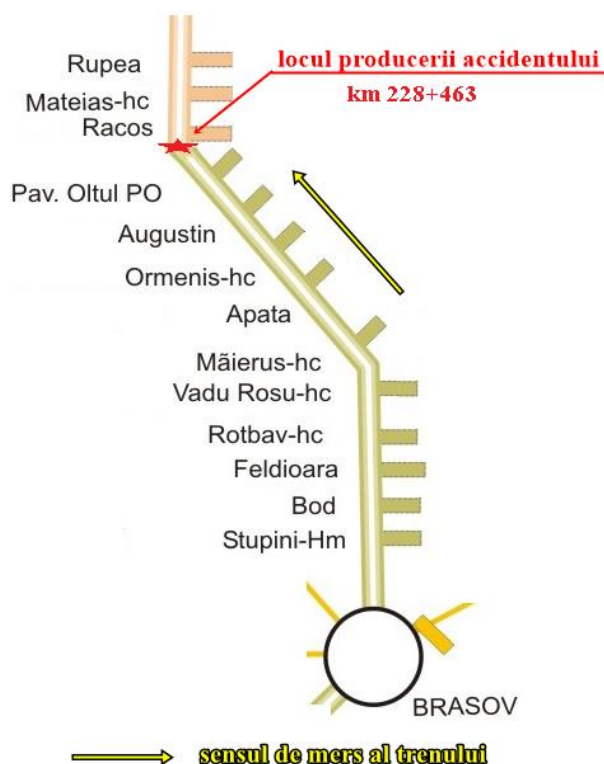
La data de **02.03.2019**, ora 07:45, pe raza de activitate a **Sucursalei Regionale CF Brașov**, secția de circulație Brașov - Sighișoara (linie dublă electrificată), **între haltele de mișcare Augustin și Racos**, firul I de circulație, la km.228+463, s-a produs deraierea de prima osie a primului boghiu în sensul de mers al locomotivei EA 014, care remorca trenul de călători Regio nr.3501, aparținând operatorului de transport feroviar de călători SNTFC „CFR Călători” SA.

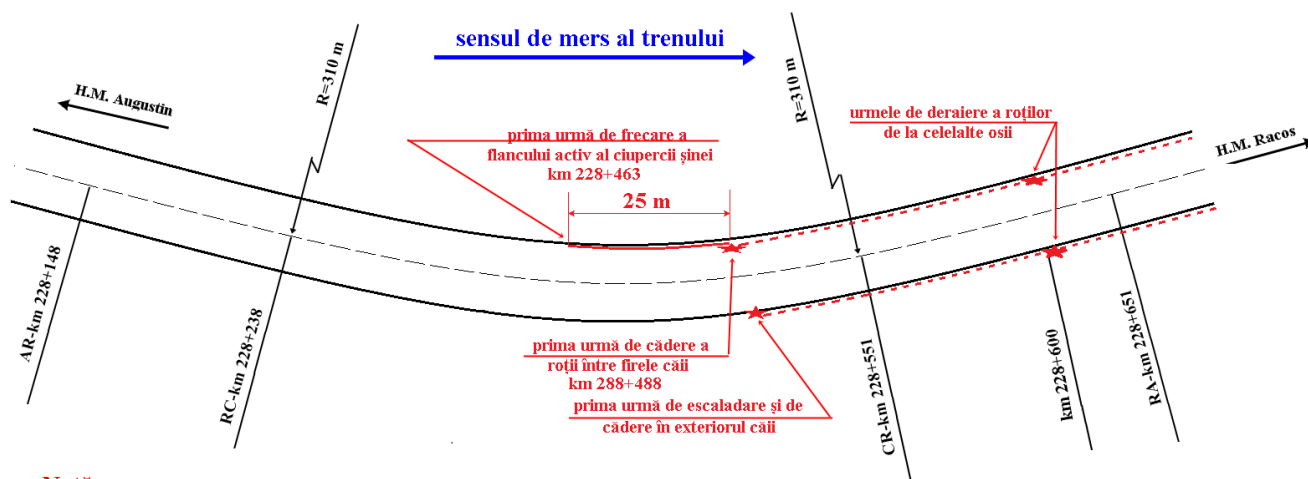
### Notă

Accidentul s-a produs între haltele de mișcare Augustin și Racoș, la km.228+463, pe o curbă cu deviație stânga (în sensul de mers al trenului), cu raza circulară  $R=310$  m, săgeata  $f=161$  mm, supraînălțarea  $h=125$  mm și supralărgirea  $s=10$  mm.

- supraînălțarea  $h=125$  mm
- săgeată  $f=161$  mm
- pe distanța de 25 m față exterioră a bandajului roții din partea stângă a primei osii a frecat flancul activ al ciupercii șinei de pe firul interior

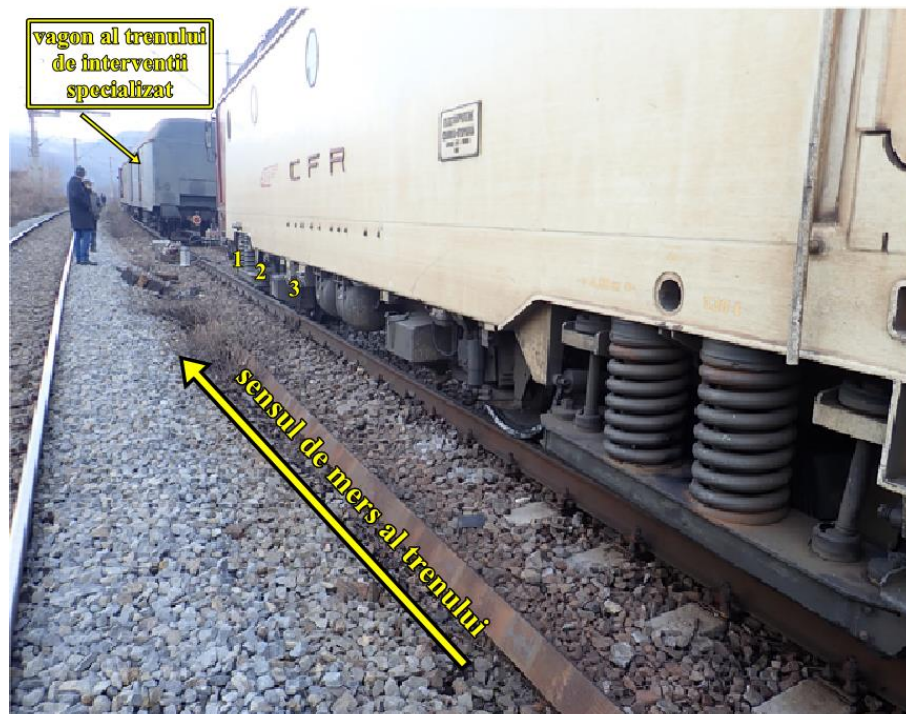
Între haltele de mișcare Augustin și Racoș, pe firul I la km 228+463, prin părăsirea de către roata din partea stângă a primei osii de la primul boghiu a suprafeței de rulare a ciupercii șinei, s-a produs frecarea feței active a acesteia pe o lungime de 25 m, urmată de căderea între firele căii a acestei roți. Concomitent, roata din partea dreaptă a aceleiași osii a escaladat flancul activ al ciupercii șinei și a căzut în exteriorul căii de rulare. Până la km 228+600 locomotiva a circulat cu această osie deraiată afectând elementele de fixare a șinelor de traverse. La km 228+600 s-a produs escaladarea flancului activ al ciupercii șinei din partea dreaptă de către roțile următoarelor două osii ale primului boghiu al locomotivei.

**1, 2, 3 - roțile primului boghiu deraiate între firele căii**

Locomotiva EA014 a circulat în stare deraiată aproximativ 260 m.
