Nr.1110 / 58 / 2020

NOTĂ

privind accidentul feroviar produs la data de 29.01.2020,
în stația CFR Golești

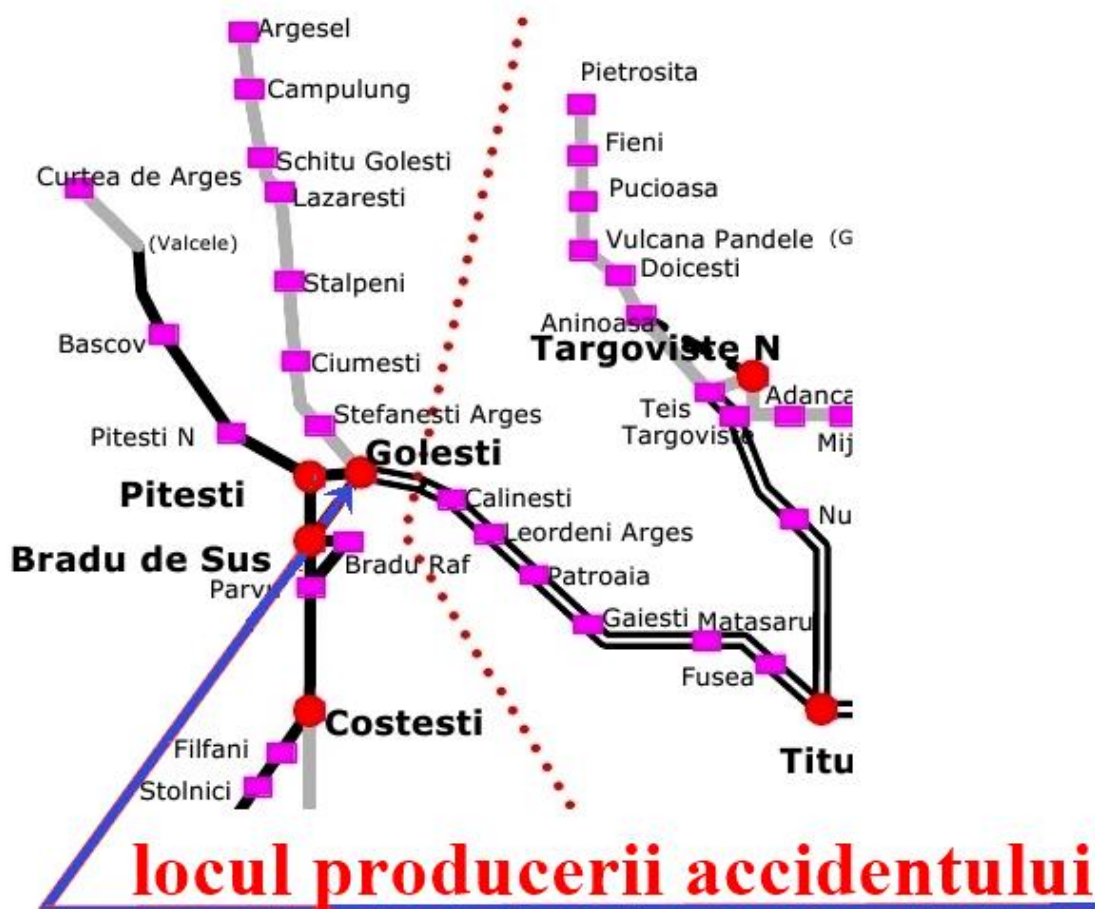
La data de 29.01.2020, ora 14:12, pe raza de activitate a **Sucursalei Regionale CF Craiova**, în stația CFR **Golești**, în circulația trenului de marfă nr.83212 (aparținând operatorului de transport feroviar SNTFM „CFR Marfă” SA), remorcat cu locomotiva DA 877, în cuprinsul schimbătorului de cale nr.26, pe parcursul de intrare la linia 6 abătută dinspre linia curentă Ștefănești-Golești (linie simplă neelectrificată), s-a produs deraierea vagonului nr.215333180093 (al 27-lea din componerea trenului).

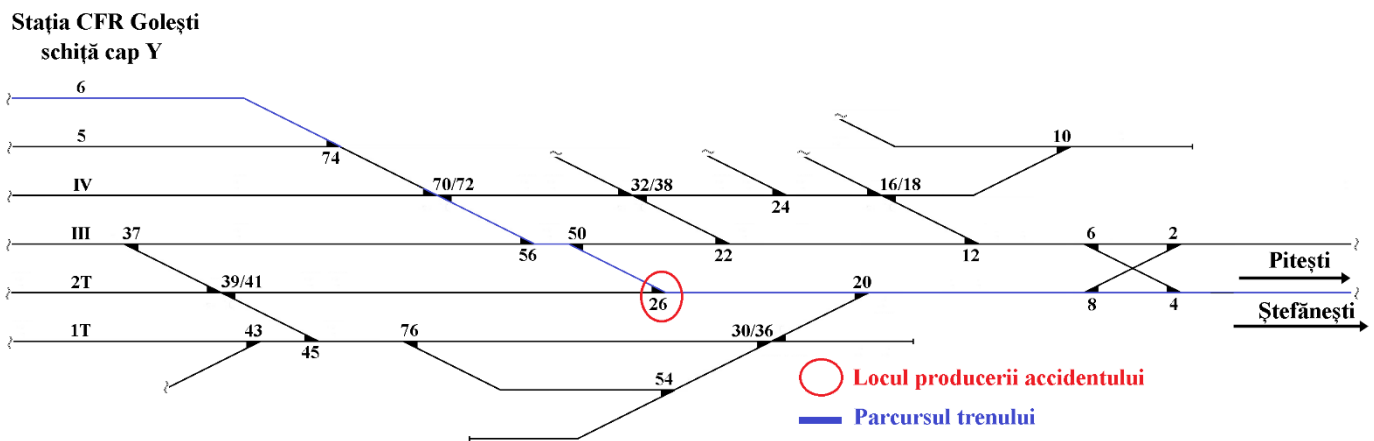
Accidentul feroviar s-a produs în stația CFR Golești, la intrarea trenului la linia 6, în cuprinsul schimbătorului de cale nr.26 (atacat pe la vârful, pe zona șinelor de legătură, la o distanță de aproximativ 16900 mm de joanta de vârf a acestuia.

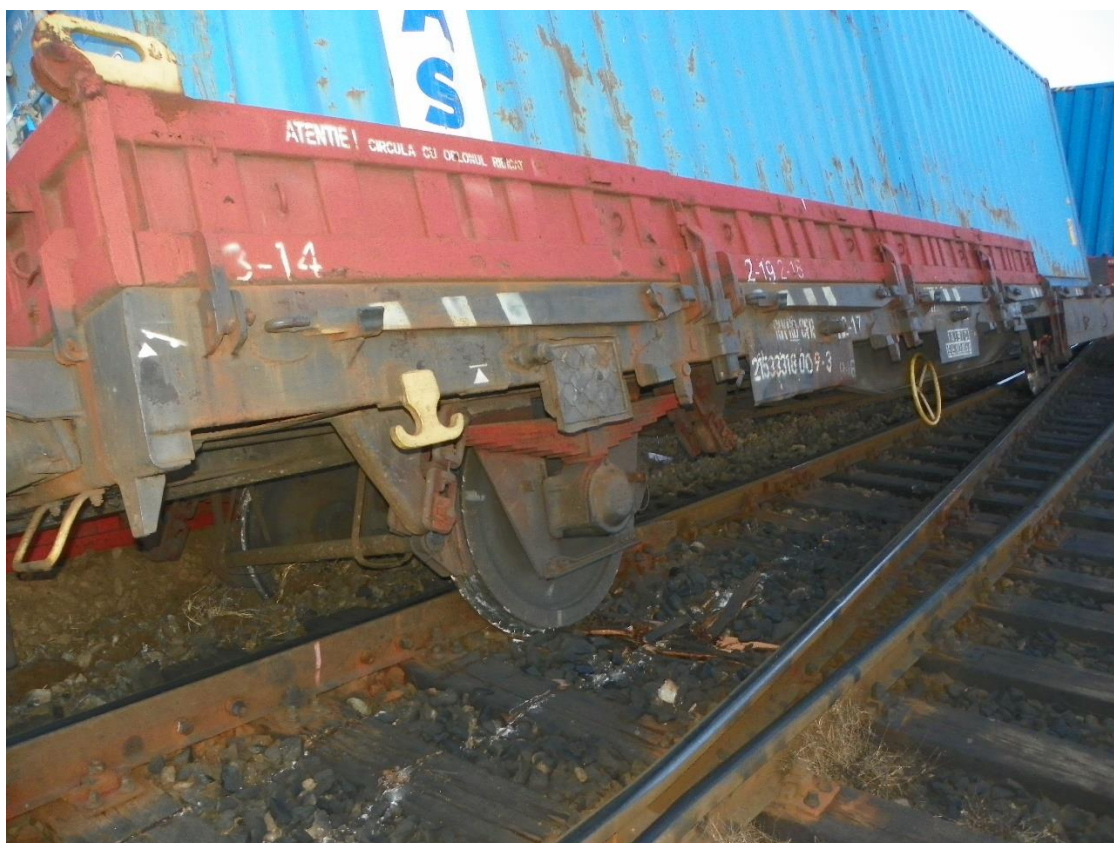
În jurul orei 14:12, la primirea trenului de marfă nr.83212 în stația CFR Golești, pe parcursul de intrare la linia 6 abătută dinspre linia curentă Ștefănești-Golești, la trecerea pe poziția „abatere” a schimbătorului de cale nr.26, pe zona șinelor de legătură, la o distanță de aproximativ 16900 mm de joanta de vârf a acestuia, s-a produs deraierea de ambele osii ale vagonului nr.215333180093 prin părăsirea flancului activ al ciupercii șinei de legătură, de la călcâiul contraacului curb, de către roata din partea dreaptă a primei osii. Roata a rulat în continuare pe buloanele verticale aparținând sistemului de prindere a căii, aflate la interiorul acesteia, a lovit contrașina din partea dreaptă, a rulat pe aceasta 1700 mm și a căzut în interiorul căii. Concomitent cu lovirea contrașinei de către roata din partea dreaptă, roata corespondentă din stânga a escaladat inima de încrucișare și a căzut la călcâiul acesteia în exteriorul liniei directe spre diagonala 26-50. A doua osie a urmat traiectoria primei osii. În această stare, vagonul nr.215333180093 a rulat cu roțile din partea dreaptă între firele diagonalei 26-50 și cu cele din partea stângă în exteriorul firului stâng al diagonalei oprindu-se pe schimbătorul de cale nr. 50, în zona inimii de încrucișare, după ruperea conductei generale de aer a trenului.

Trenul de marfă nr.83212 a circulat în stare deraiată o distanță de aproximativ 40 m.
