AGENȚIA DE INVESTIGARE FEROVIARĂ ROMÂNĂ - AGIFER

# RAPORT DE INVESTIGARE

al accidentului feroviar produs la data de 19.11.2025, ora 04:40, pe raza de activitate a Sucursalei Regionale CF Craiova între halta de mișcare Gălăteni și stația CFR Olteni, la km 71+800 pe firul I de circulație, prin depășirea semnalului PrX al stației CFR Olteni care ordona oprirea, de către trenul de marfă nr.67323019 remorcat cu locomotiva ES 109, care ulterior a ajuns din urmă și a tamponat ușor trenul de marfă nr.57312018 remorcat cu locomotiva ES 070

*Ediție Finală*
*03 noiembrie 2026*

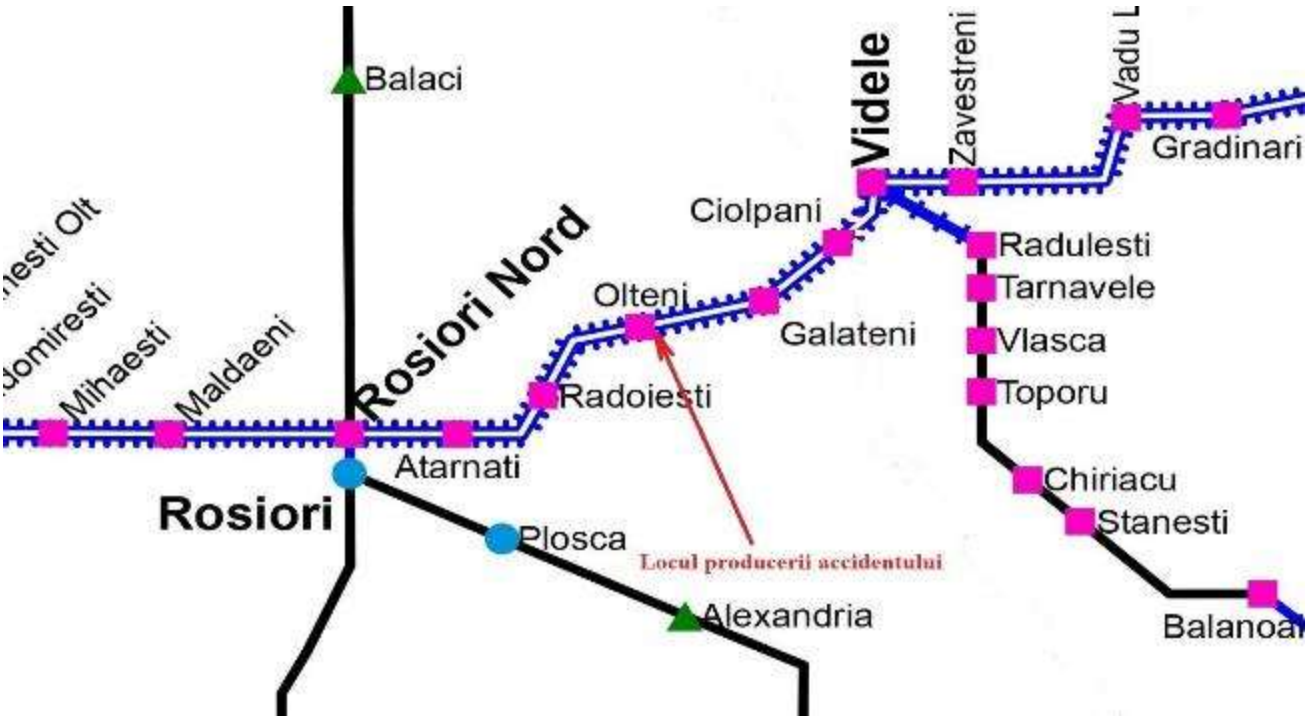
**Fig. nr.1 - Locul producerii accidentului**

În urma producerii acestui accident feroviar nu au existat victime, fiind înregistrate avarii la locomotiva ES 109.

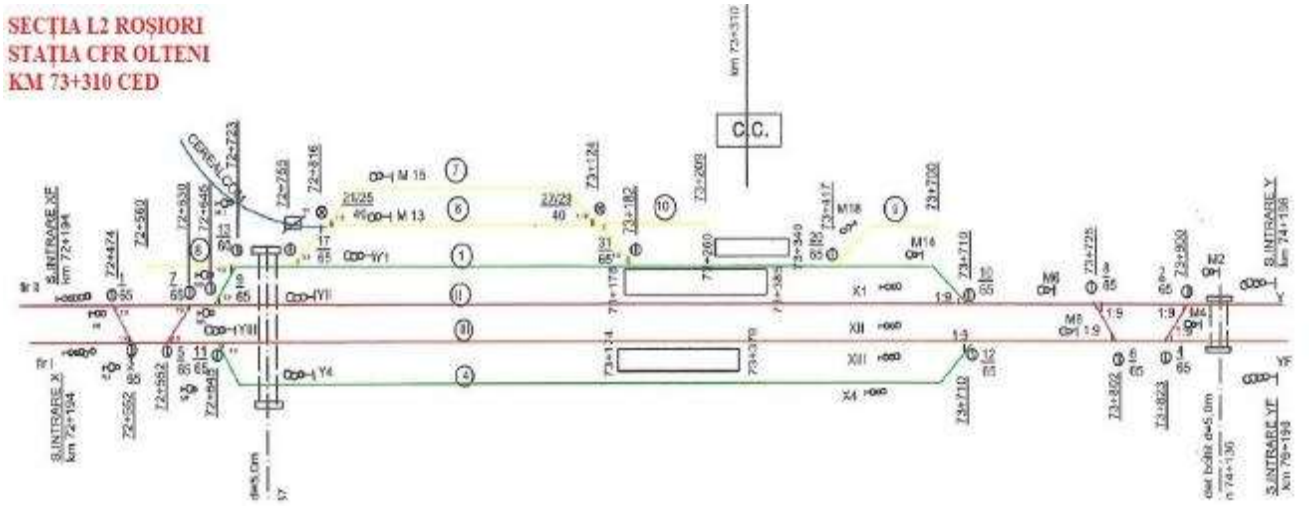
Fig.nr.2 Stația CFR Olteni

După parcurgerea unei distanțe de 233 m, la ora 04:25’13” locomotiva trenului a trecut peste inductorul de 1000/2000 Hz montat la semnalul luminos prevestitor PrX al stației CFR Olteni (Fig.nr.2 și Fig.nr.3), care era stins și ordona OPRIREA, cu viteza de 16 km/h, iar mecanicul a manipulat simultan butonul „Depășire Ordonată” și butonul „Atenție”, în loc să ia măsuri de oprire a trenului și să oprească fără a depăși semnalul.

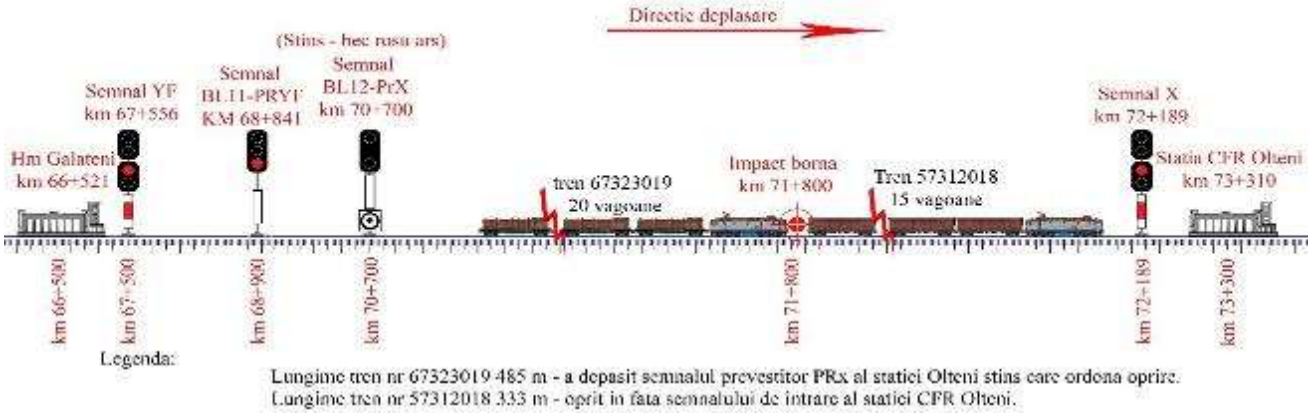
Fig. nr.4 – schița cu locul producerii coliziunii celor două trenuri

**Tamponarea locomotivei de remorcare a trenului nr.67323019 cu ultimul vagon din compunerea trenului nr.57312018, oprit în fața semnalului de intrare al stației CFR Olteni, s-a produs în data de 19.11.2025** pe raza de activitate a Sucursalei Regionale CF Craiova între halta de mișcare Gălăteni și stația CFR Olteni, la km 71+800 pe firul I de circulație**, la ora 04:27’22”, la viteza de 24 km/h.** (Fig. nr.4)

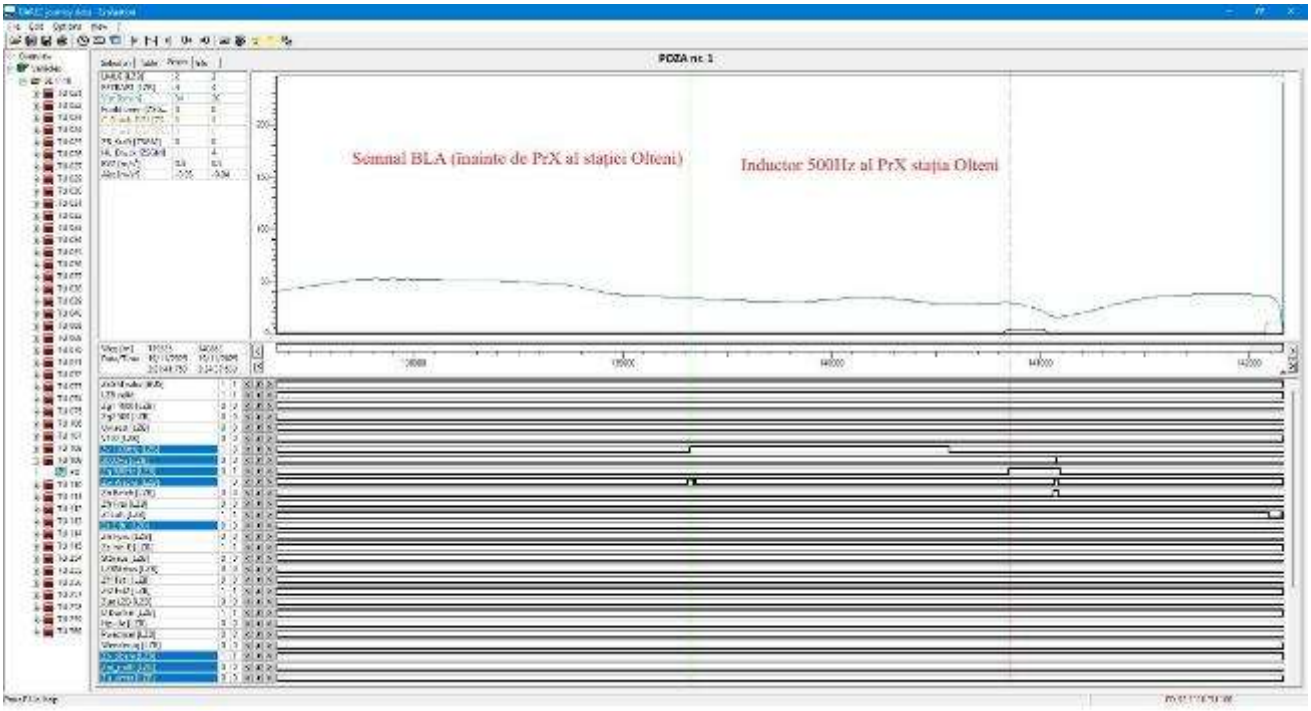
Diagrama nr.1 – influența inductorilor din cale la semnalul PrYF situat înaintea semnalului luminos prevestitor PrX al stației CFR Olteni și la inductorul de 500Hz situate înaintea semnalului PrX

- după parcurgerea unei distanțe de 1527 m, la ora 04:24’37” locomotiva trenului a trecut peste inductorul de 500 Hz montat cu 250 m înaintea semnalului luminos prevestitor PrX al stației CFR Olteni, activ, cu viteza de 30 km/h;(diagrama nr.1)

- de la la ora 04.24’37” momentul la care inductorul de 500 Hz începe să-și exercite influența, pe o distanță de 153 m viteza a ajuns la 23 km/h, la ora 04.24’58’’.

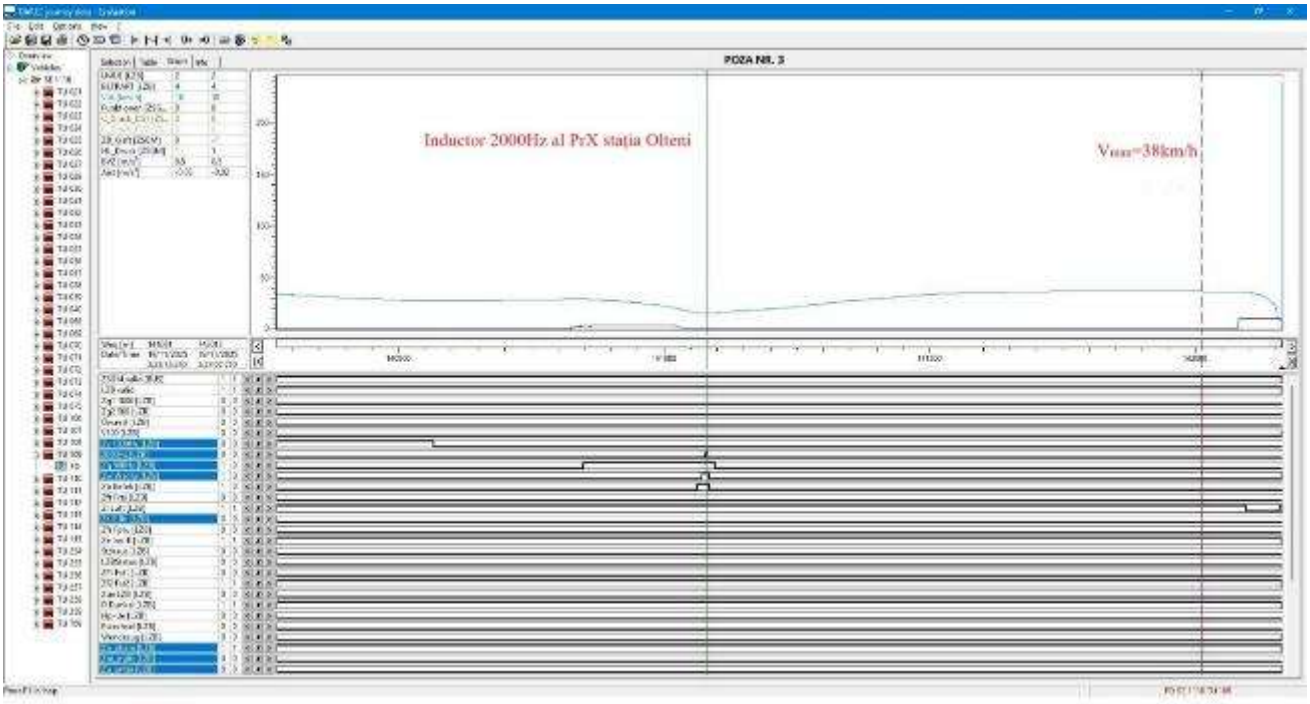
Diagrama nr.2 – influența inductorului din cale de 2000Hz și acționarea simultană a butoanelor „Atenție” și „Depășire ordonată”

- după parcurgerea unei distanțe de 233 m, la ora 04:25’13” locomotiva trenului a trecut peste inductorul de 1000/2000 Hz montat la semnalul luminos prevestitor PrX al stației CFR Olteni, cu viteza de 16 km/h, iar mecanicul a manipulat simultan butonul „Depășire Ordonată” și butonul „Atenție”; (Diagrama nr.2)

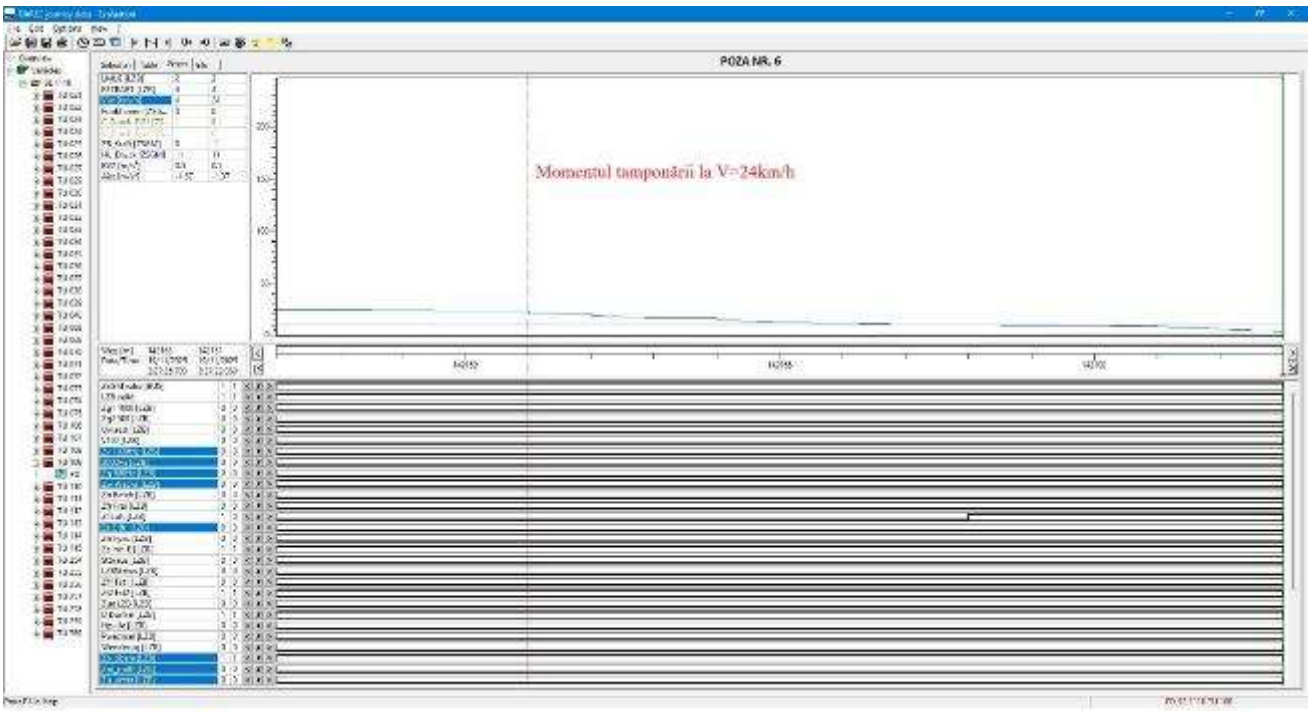
Diagrama nr.3 – momentul  impactului înregistrat de instalația ZWG a locomotivei ES 109

- după trecerea de semnalul luminos prevestitor PrX viteza trenului a crescut de la 16 km/h până la 38 km/h într-un spațiu de 931 m, până la ora 04:27’07”;
- de la 38 km/h viteza trenului a scăzut până la 37 km/h pe un spaţiu de 67 m, până la ora 04:27.14”;
- de la ora 04:27’14” mecanicul a luat măsuri de frânare ordinară și viteza trenului a scăzut până la 24 km/h, într-un spațiu de 72 m, până la ora 04:27’22”;
- tamponarea cu trenul din față s-a produs la ora 04:27’22” la viteza de 24 km/h; (diagrama nr.3)
- de la 24 km/h viteza trenului a scăzut până la 4 km/h într-un spațiu de 12 m, până la ora 04:27’25”, moment în care înregistrarea s-a întrerupt.

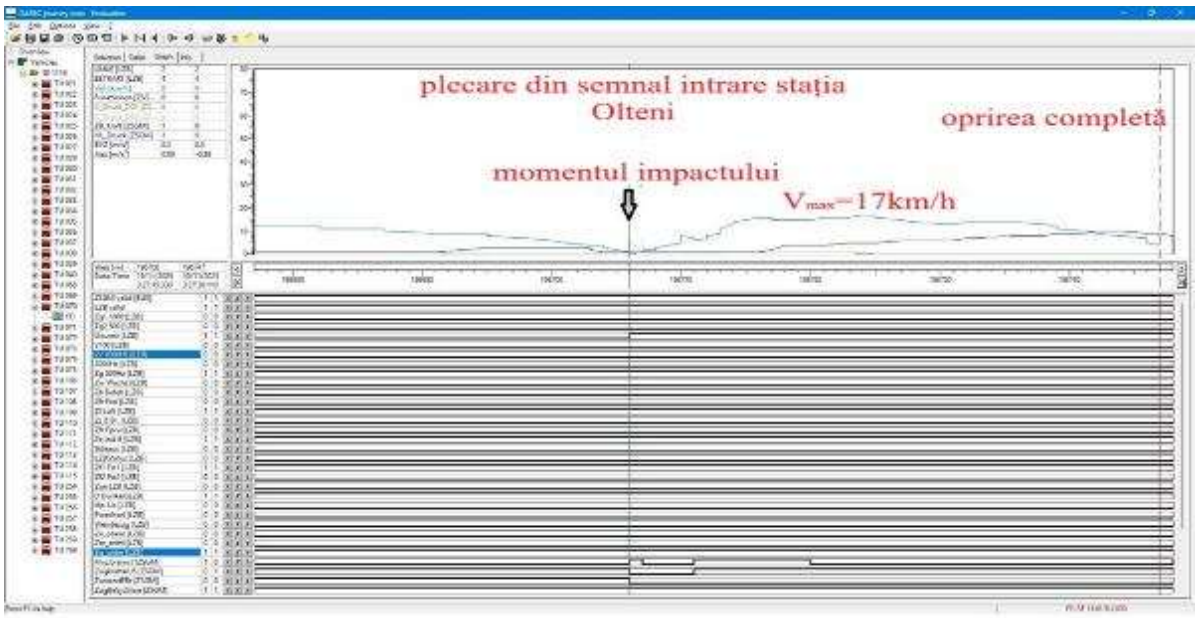
Diagrama nr.4 – momentul impactului înregistrat de instalația ZWG a locomotivei ES 070

- **Distanța de la plecarea din fața semnalului de intrare al stației CFR Olteni până la oprirea completă a fost de aproximativ 41 m, iar timpul 23 secunde. Intervalul a fost de la 04.27'15" până la 04.27'38", iar viteza maximă pe aceasta porțiune a fost de 17 km/h** (diagrama nr.4).
