AGENȚIA DE INVESTIGARE FERROVIARĂ ROMÂNĂ - AGIFER

## RAPORT DE INVESTIGARE

**privind evenimentul feroviar produs la data de 28.02.2017, între stația Halmeu și halta de mișcare Porumbesti, în circulația trenului de călători nr. 4408, prin deraierea de primul boghiu al automotorului ADH 1421.**

*Raport de investigare ediție finală  
12 februarie 2018*

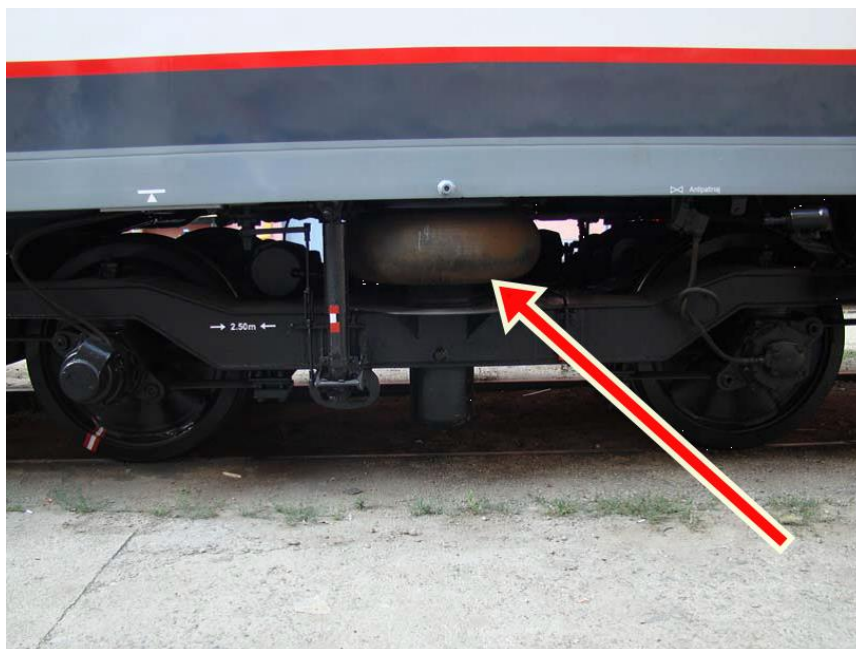
Automotorul are două boghiuri motoare amplasate sub cabina de conducere a fiecărui vagon motor şi patru boghiuri purtătoare. Pe fiecare cutie de osie este montată suspensia primară. Suspensia secundară este asigurată de 2 perne de aer amplasate central pe lonjeroanele boghiului - **Imaginea nr. 5.**

**Imaginea nr. 5 :** Suspensia secundară este asigurată cu perna de aer
