AGENȚIA DE INVESTIGARE FERROVIARĂ ROMÂNĂ - AGIFER

RAPORT DE INVESTIGARE

al accidentului feroviar produs la data de 28.03.2017, pe raza de activitate a Sucursalei Regionale Căi Ferate Craiova, pe linia 4 primiri-expedieri a haltei de mișcare Ciolpani, în circulația trenului de marfă nr.30559-2 aparținând Deutsche Bahn Cargo România SRL

EDIȚIE FINALĂ
13 DECEMBRIE 2017

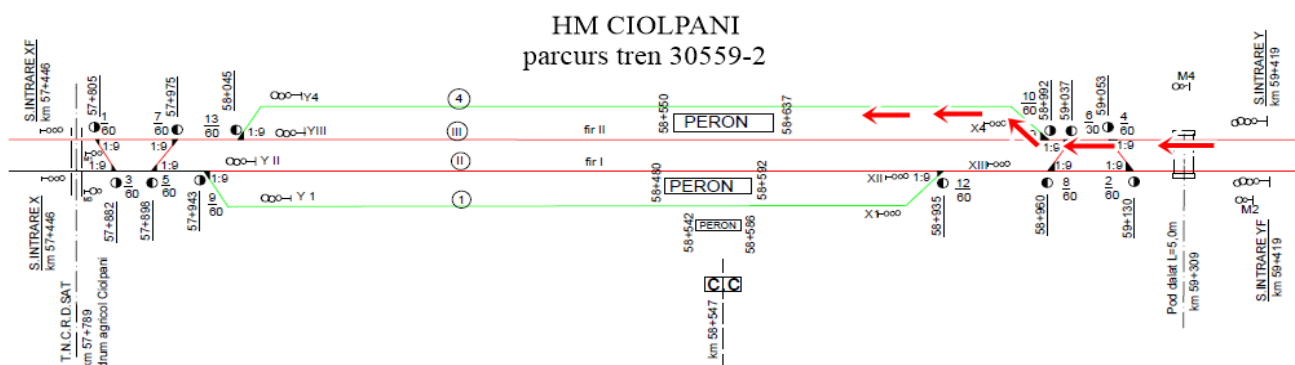
Figura 2 – Parcursul trenului de marfă nr.30559-2

Trenul a circulat fără probleme privind siguranța circulației până la intrarea în halta de mișcare Ciolpani, unde avea parcurs de intrare la linia 4 abătută.

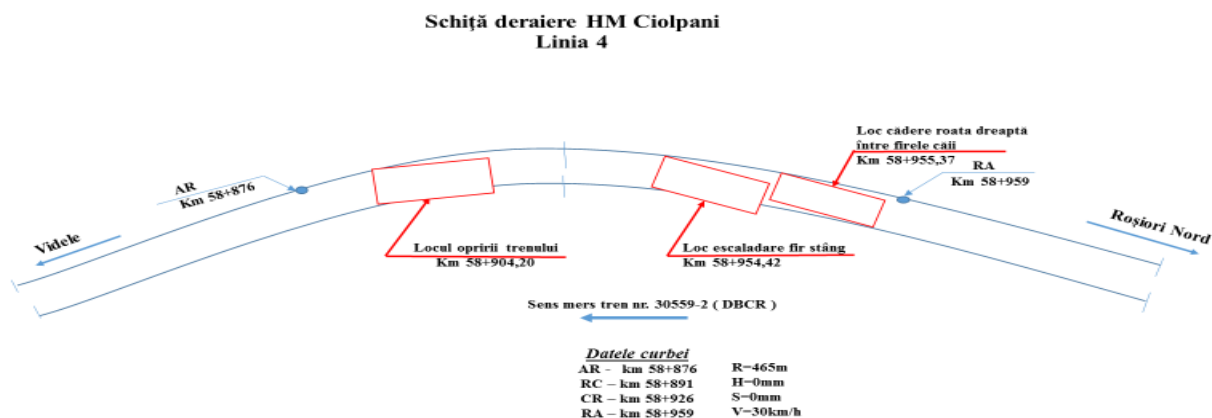
Figura 3: schița producerii deraierii

La intrarea în stație, pe parcursul comandat, în timpul circulației trenului de marfă nr.30559-2, pe curba de după schimbătorul de cale numărul 10, cu parcurs spre linia 4 abătută s-a produs deraierea celui de-al doilea boghiu al vagonului numărul 33530823183-6, al 3-lea din compunerea trenului. Astfel, la km 58+955,37 prima roată din partea dreaptă a boghiului a părăsit ciuperca șinei din exteriorul curbei și a căzut între firele căii fiind urmată imediat și de roata aflată pe aceeași parte a celei de-a doua osii. După parcurgerea a 0,95m în această stare roțile din stânga ale boghiului au părăsit ciuperca șinei de pe firul interior al curbei prin escaladarea acesteia și căderea în exteriorul căii (interiorul curbei). Vagonul deraiat a parcurs astfel aproximativ 50m.

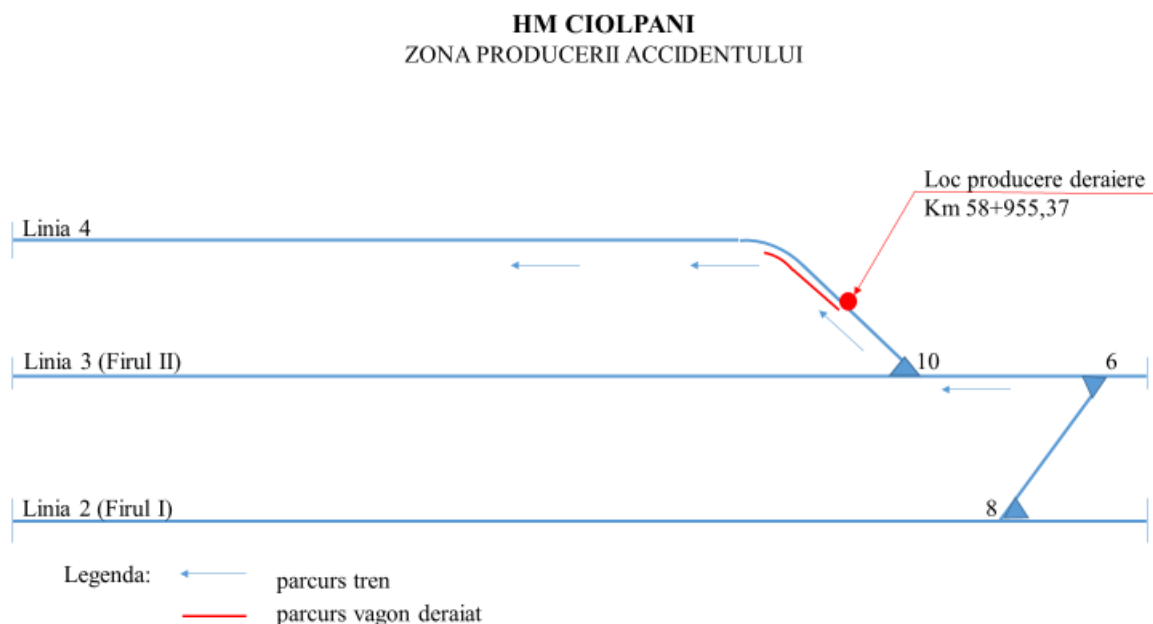
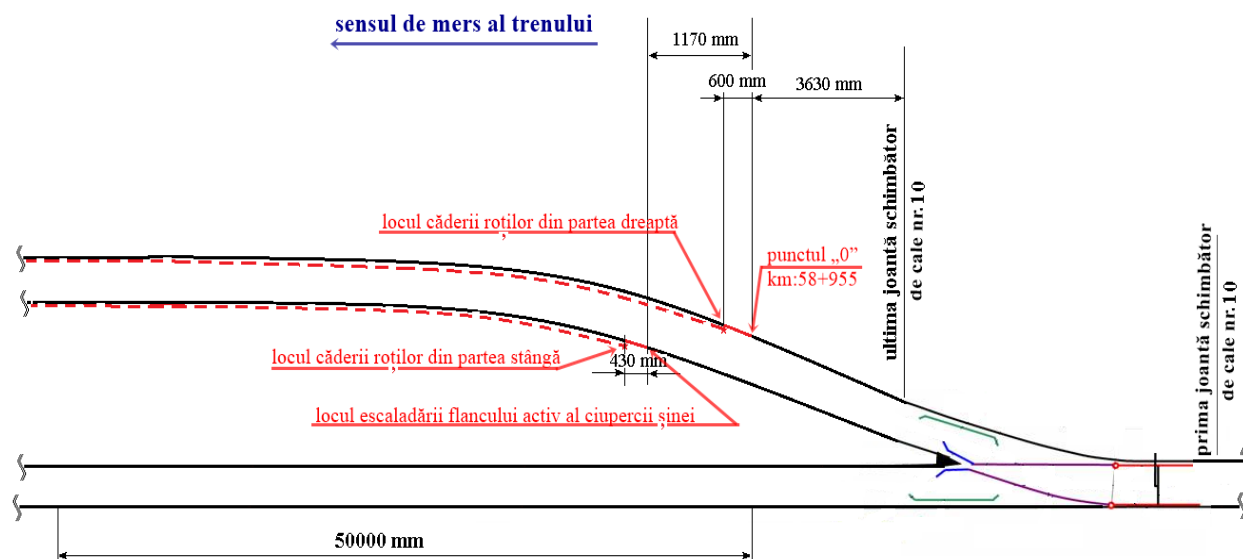
Figurile 4,5: parcursul vagonului deraiat

Curba de după schimbătorul de cale numărul 10, prezenta următoarele caracteristici: de la km 58+876 la km 58+959, $R=465$ m, $L_{r1}=15$ m, $L_{cc}=35$ m, $L_{r2}=33$ m, $s=0$ mm, $h=0$ mm, primele 10 traverse de lemn urmate de traverse de beton T26.
