RAPORT DE INVESTIGARE

al accidentului feroviar produs la data de 02.02.2013 pe raza de activitate a Sucursalei Centrului Regional Exploatare, Întreținere și Reparații CF Timișoara, în circulația trenului de marfă nr.23817 (aparținând operatorului de transport feroviar de marfă SNTFM „CFR Marfă” - SA), în stația CFR Pui, prin deraierea ultimelor două vagoane ca urmare a ruperii circulare a membranei roții nr.2 (roată monobloc) a vagonului nr.81536655875-8.

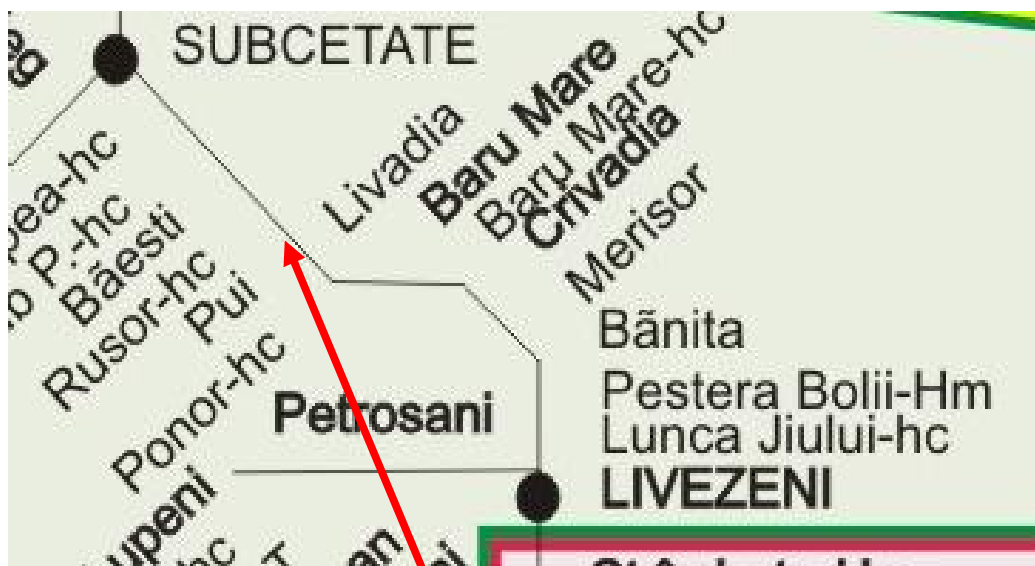
Fig. nr. 1

Locul producerii accidentului este prezentat în Fig.nr.1.

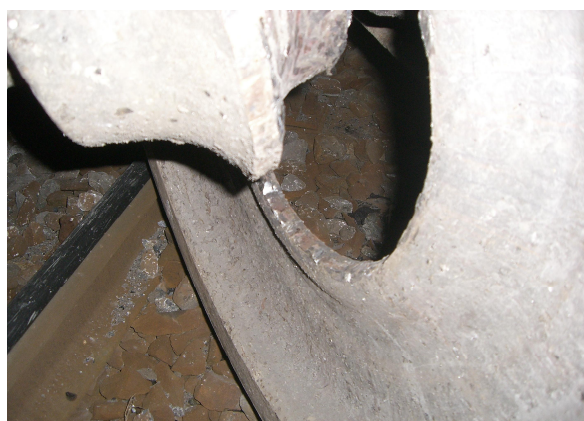
Fig.nr.11

- fisura circulară se află **în zona de racord a membranei cu butucul roții** (Fig. nr.11);
- roțile 1 și 2 nu prezintă urme de deplasare transversală pe corpul osiei;
- a fost găsit colierul din tablă, montat pe corpul osiei, acesta prezentând înscrisuri nelizibile cu privire la seria osiei și data efectuării RP;
- suport cap arc, roata nr.2, rupt, la roata nr.4 fiind deformat și desprins din sudură;
- trei axe triunghiulare deformate;
- etrierii de siguranță de la osia cu roțile nr.3-4 sunt deformați;

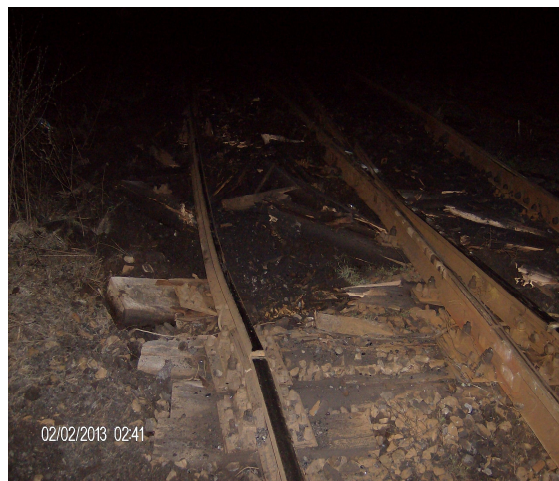
Fig.nr.14

6. În dreptul inimii simple a aparatului de cale nr.15, roțile deraiate au smuls contrașina de pe directă a inimii de încrucișare simple, loc în care se produce deraierea boghiului 2 al vag.81536655875-8 precum și deraierea vagonului nr.81536656212-3. (fig.14), urmată de ruperea trenului, frânarea de urgență și răsturnarea celor două vagoane.
