## RAPORT DE INVESTIGARE

privind incidentul feroviar produs la data de 25.11.2013 pe raza de activitate a  
Sucursalei CREÎR CF Galați, în circulația trenului nr.80518 (aparținând  
operatorului de transport feroviar de marfă S.C. GFR S.A. )  
pe distanța Hm Murgeanca – Hm Cireșu

**EDIȚIE finală**  
**12.12.2013**

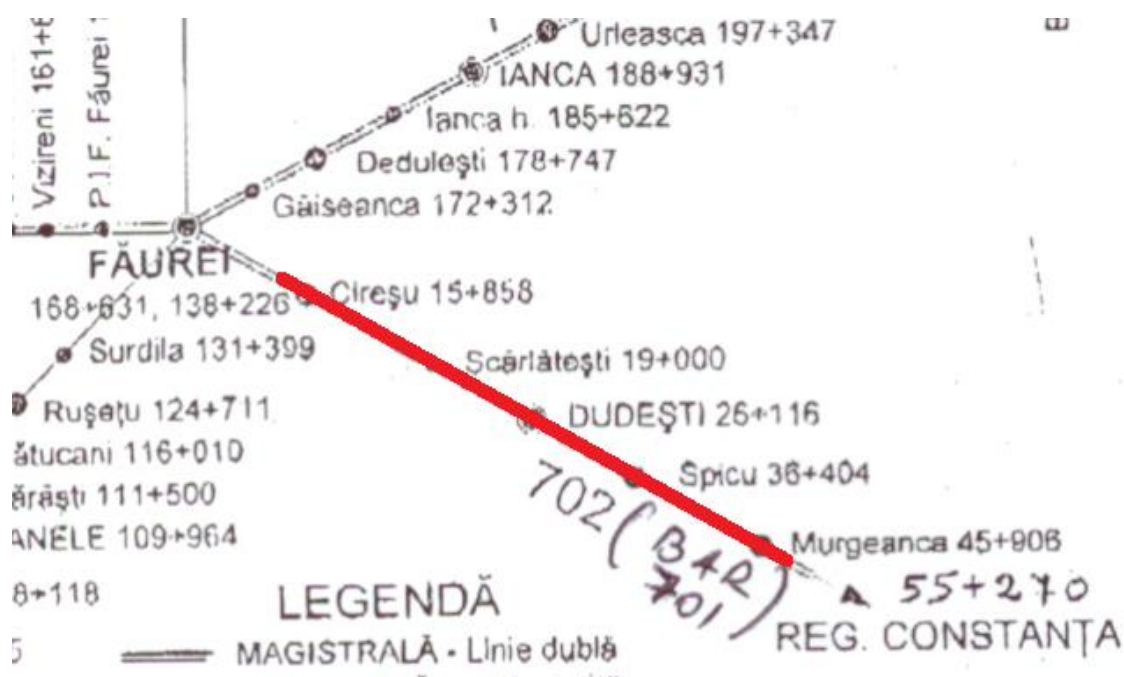
Fig. nr.1

La verificarea instalațiilor și a lucrărilor de artă existente pe partea dreaptă, în sensul de mers al trenului, nu s-au constatat instalații sau lucrări de artă afectate pe distanța Constanța-Terminal Ferry Boat - Hm Murgeanca. Pe distanța Murgeanca - Cireșu s-au constatat urme noi de lovire la următoarele instalații: în Hm Murgeanca lovirea ușoară a scării semnalului de ieșire X4 și a cutiilor de distribuție - alimentare iluminat exterior, montate pe stâlpii LC nr.46 și nr.50 și în Hm Cireșu lovirea ușoară a stâlpilor LC nr.65 și nr.73.

Locul producerii incidentului este prezentat în figura nr.1.
