AGENȚIA DE INVESTIGARE FERROVIARĂ ROMÂNĂ - AGIFER

## RAPORT DE INVESTIGARE

privind accidentul feroviar produs la data de 11.08.2015, pe raza de activitate a Sucursalei Regionale de Căi Ferate Timișoara, pe secția de circulație Simeria - Livezeni (linie dublă electrificată) la km 65+670, între halta de mișcare Merișor și stația CFR Bănița

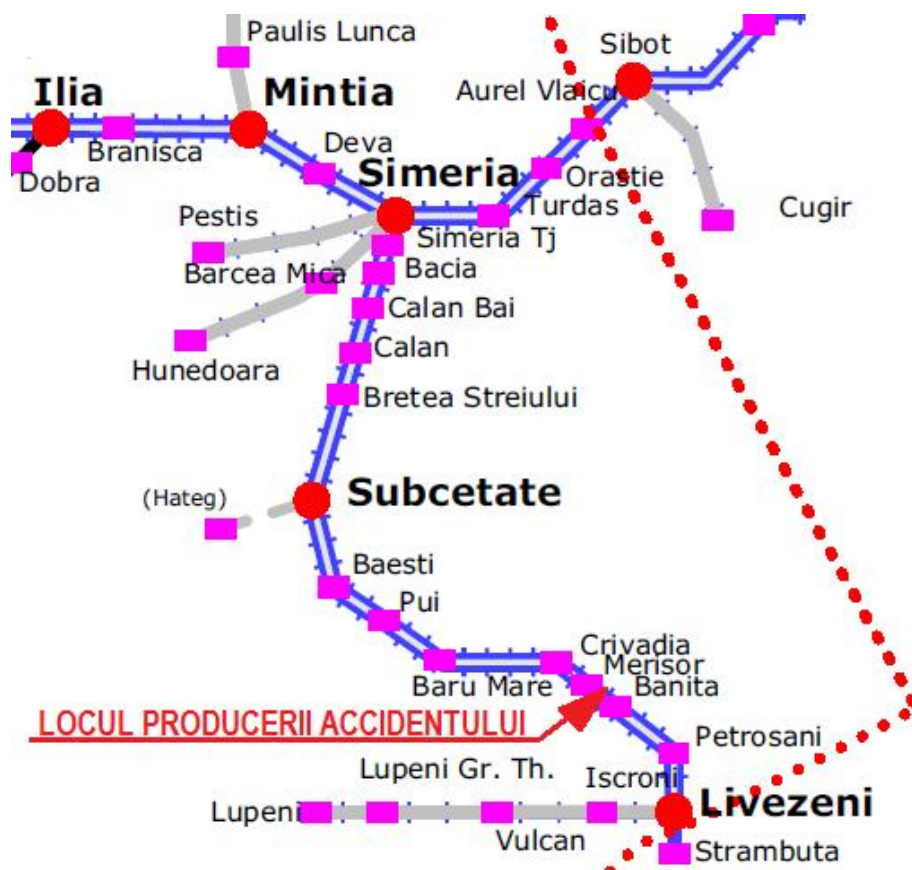
*Fig. nr.1*

La data de 11.08.2015, în jurul orei 19:54, pe raza de activitate a Sucursalei Regionale de Căi Ferate Timișoara, pe secția de circulație Simeria - Livezeni (linie dublă electrificată) la km 65+670, între halta de mișcare Merișor și stația CFR Bănița, s-a produs un incendiu la locomotiva EA 085, aflată în remorcarea trenului de marfă nr.80438, aparținând operatorului de transport feroviar de marfă SC Grup Feroviar Român SA.

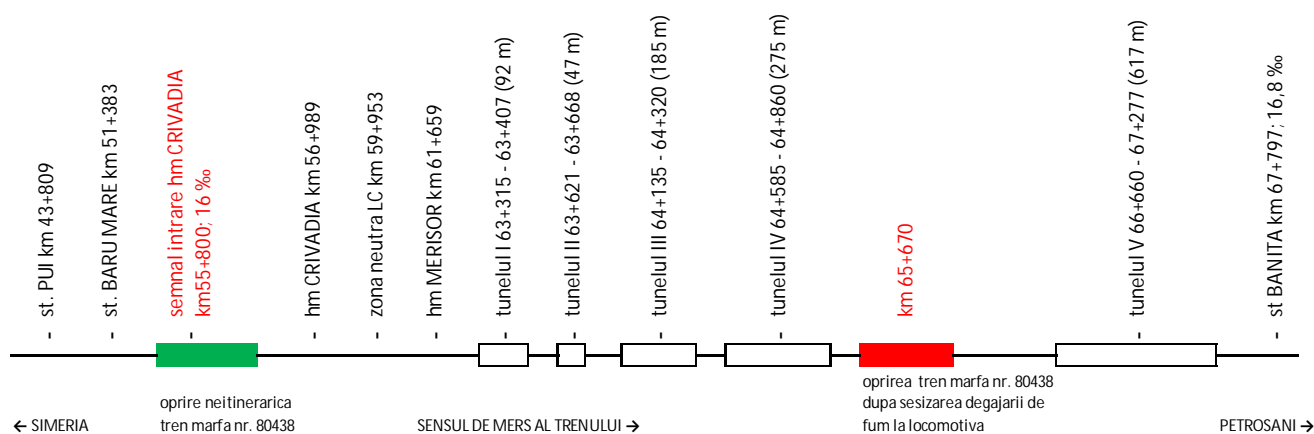
**Fig. nr.1 – porțiunea de linie Pui – Bănița firul II de circulație, lungime 23,988m, panta caracteristică 20,60‰**
