AGENȚIA DE INVESTIGARE FERROVIARĂ ROMÂNĂ - AGIFER

RAPORT DE INVESTIGARE

privind accidentul feroviar produs la data de 20.07.2015, pe raza de activitate a
Sucursalei Regionale de Căi Ferate Craiova, între halta de mișcare Balaci și stația CFR Roșiori Nord,
în circulația trenului de marfă nr.60812

Raport final
19 iulie 2016

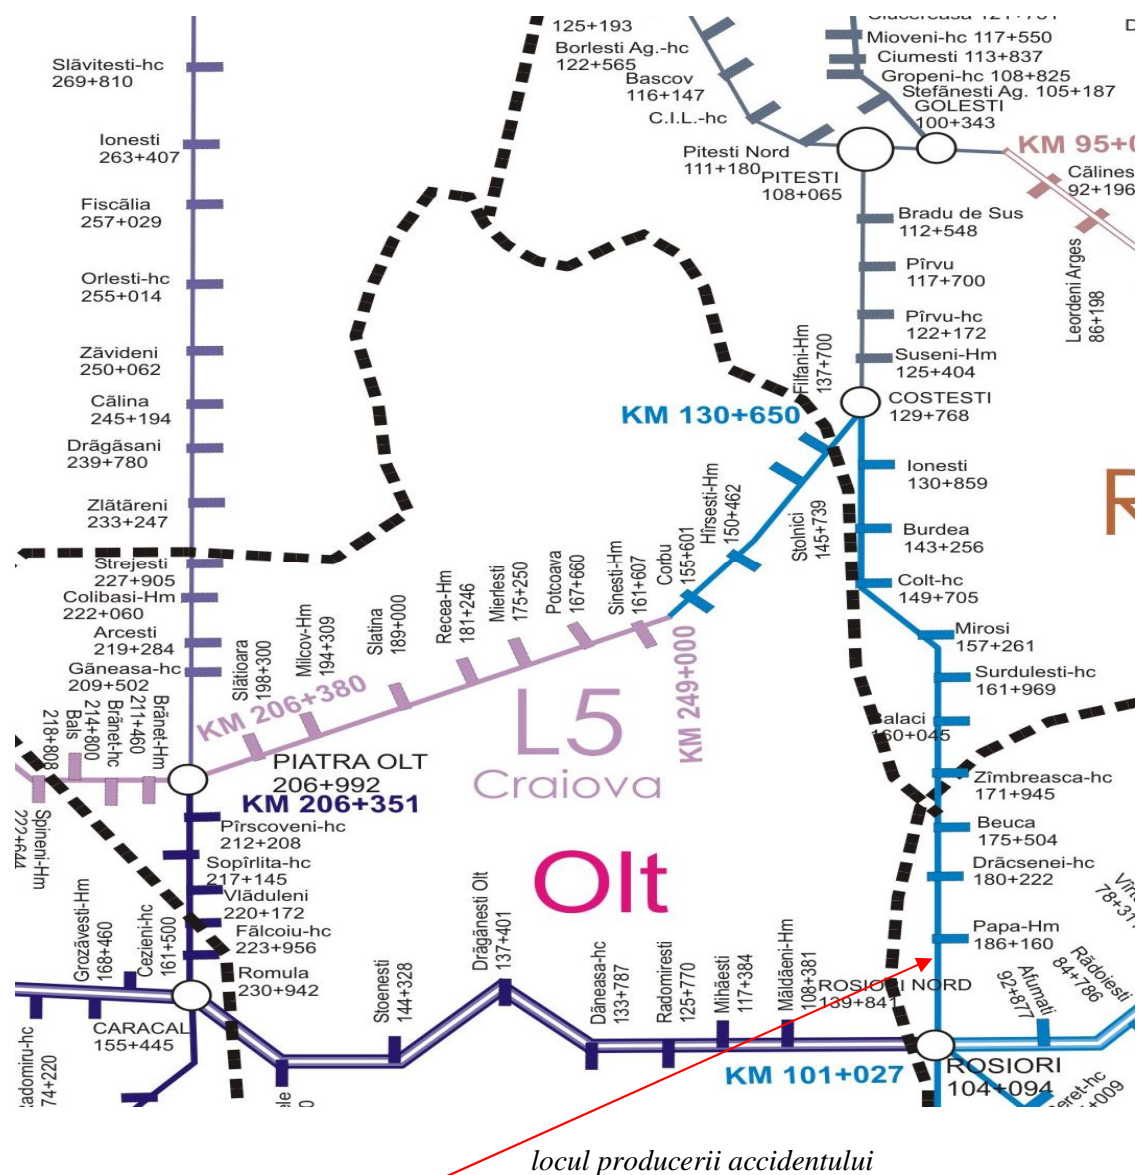
La data de 20.07.2015, ora 16:20, pe raza de activitate a Sucursalei Regionale de Căi Ferate Craiova, secția de circulație Costești – Roșiori Nord, între halta de mișcare Balaci și stația CFR Roșiori Nord în circulația trenului de marfă nr.60812 aparținând operatorului de transport feroviar SC Transferoviar Grup SA, în zona podului metalic de la km 189+422, s-a produs deraierea a trei vagoane încărcate cu autoturisme astfel: vagonul nr.248743634474, al 6-lea de la locomotivă deraiat de o osie, vagonul nr.248743637857, al 7-lea de la locomotivă deraiat de toate cele 4 osii, iar vagonul nr.248743638988, al 8-lea de la locomotivă a deraiat de 3 osii.

În urma producerii deraierii suprastructura feroviară a fost avariata pe o distanță de aproximativ 90 m.
