AGENȚIA DE INVESTIGARE FERROVIARĂ ROMÂNĂ - AGIFER

RAPORT DE INVESTIGARE

al accidentului feroviar produs la data de 06.07.2015 pe raza de activitate a
Sucursalei Regionale de Căi Ferate Galați în circulația trenului de marfă nr.59464,
în stația CF Cătușa, proprietate a SC ARCELOR MITTAL SA Galați

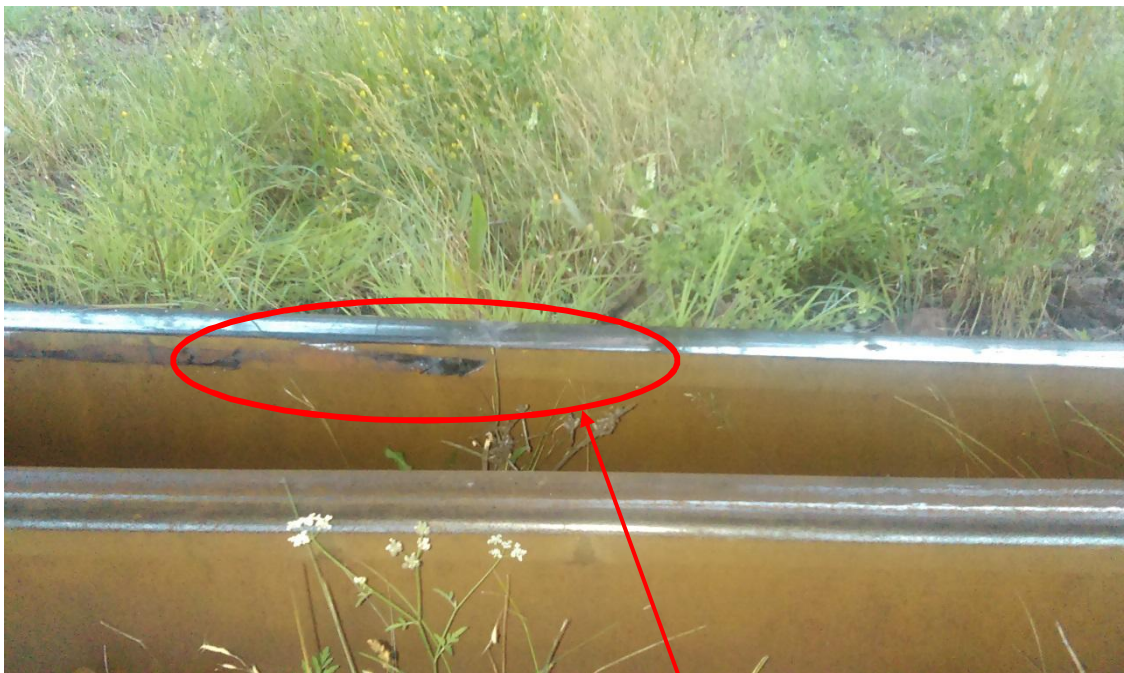
Foto nr.1 Urmele de cădere între firele căii ale roților din partea dreaptă ale osiilor primului boghiu în sensul de mers de la vagonul al 11-lea
