AGENȚIA DE INVESTIGARE FERROVIARĂ ROMÂNĂ - AGIFER

RAPORT DE INVESTIGARE

al accidentului feroviar produs la data de 14.10.2015, pe raza de activitate a Sucursalei Regionale Căi Ferate Cluj, între stația CFR Câmpia Turzii și halta de mișcare Valea Florilor, în circulația trenului de marfă nr.80413

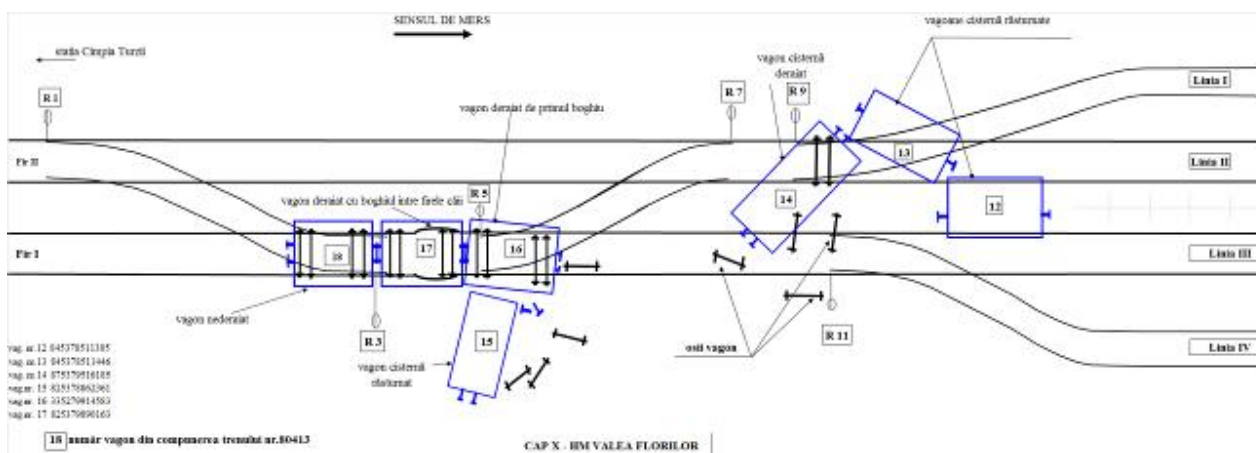
La verificarea efectuată s-a constatat ruperea trenului între vagoanele al 3-lea și al 4-lea, deraierea a 6 vagoane încărcate cu motorină (vagoanele având pozițiile 12-17 de la locomotivă), din care trei răsturnate, precum și ruperea trenului între cel de al 14-lea și cel de al 15-lea vagon.

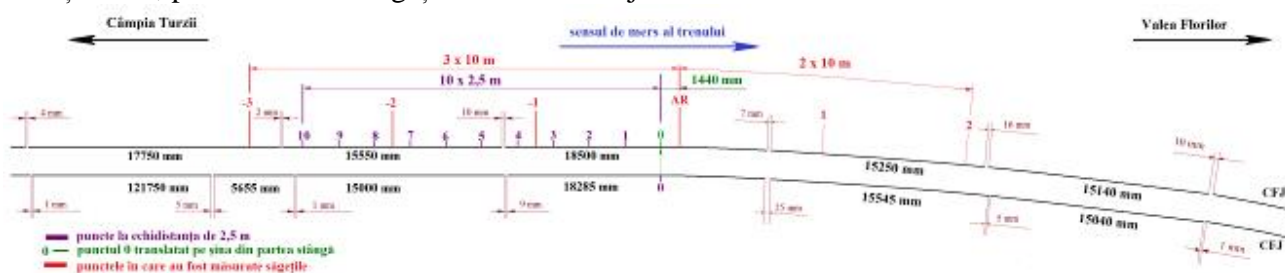
De la prima urmă de deraiere, în sens invers de mers al trenului, pe o zonă de aliniament de aproximativ 50 m, a fost verificat modul de alcătuire a suprastructurii căii. În cuprinsul acestei zone, începând de la prima urmă de deraiere au fost pichetate pe șina din partea stângă 10 puncte la echidistanțe de 2,5 m. În aceste puncte au fost efectuate verificări în stare statică ale ecartamentului și nivelului transversal al căii, cu tiparul de măsurat calea.

De asemenea, de la punctul de început al curbei (punctul AR), în 5 puncte (3 puncte în sens invers de mers al trenului și 2 puncte în sensul de mers al trenului) au fost efectuate verificări ale direcției căii, prin măsurarea săgeților curbei la mijlocul corzii de 20 m.

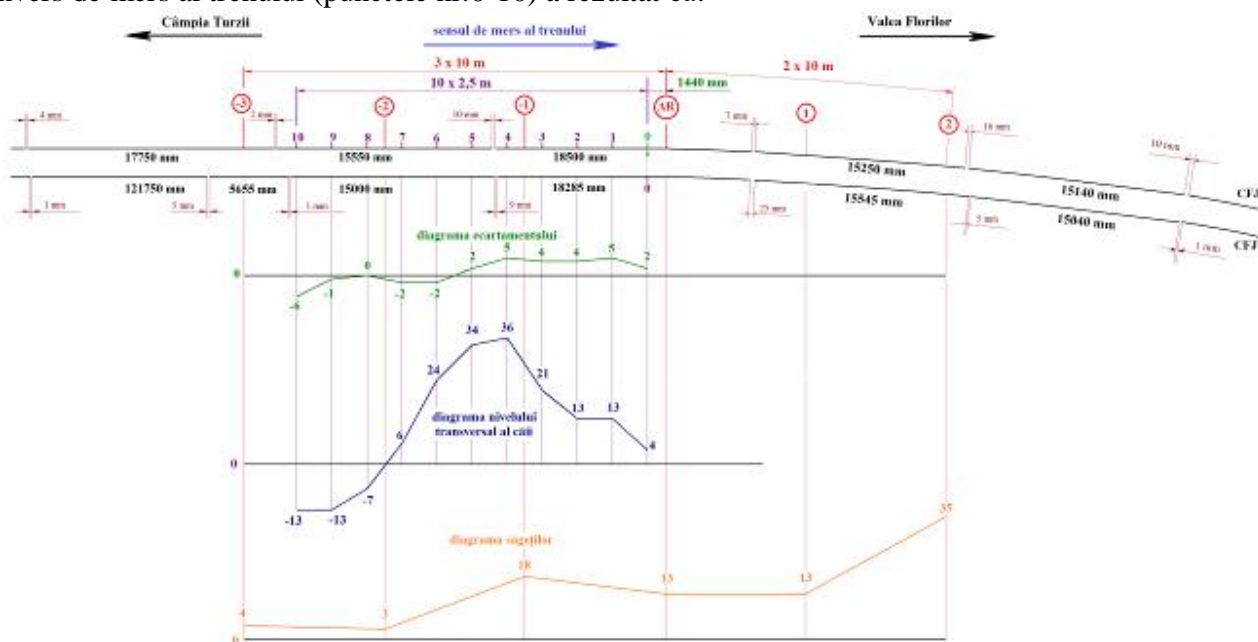
În urma verificării ecartamentului și nivelului transversal al căii în stare statică în punctele pichetate la 2,5m (la baza de măsurare cu tiparul de măsurat calea) începând de la punctul 0 în sens invers de mers al trenului (punctele nr.0-10) a rezultat că:

- valorile denivelărilor căii, măsurate în stare statică, pe zona punctelor nr.1-10 nu se încadrau în toleranța de 5 mm admisă pentru care viteza de circulație este mai mare de 50 km/h, în condițiile în care variația nivelului în limita acestei toleranțe trebuia să se întindă uniform o pe distanță de cel puțin 1200 ori valoarea abaterii;
- existau valori mari ale torsionării căii (peste 9 mm), valori care nu permiteau circulația cu viteza de 80 km/h (viteza maximă de circulație a trenurilor), respectiv între punctele: nr.3 – nr.4, nr.5 – nr.6, nr.6 – nr.7 și nr.7 – nr.8, valorile torsionării căii fiind de 15 mm, 10 mm, 18 mm și respectiv, 13 mm.

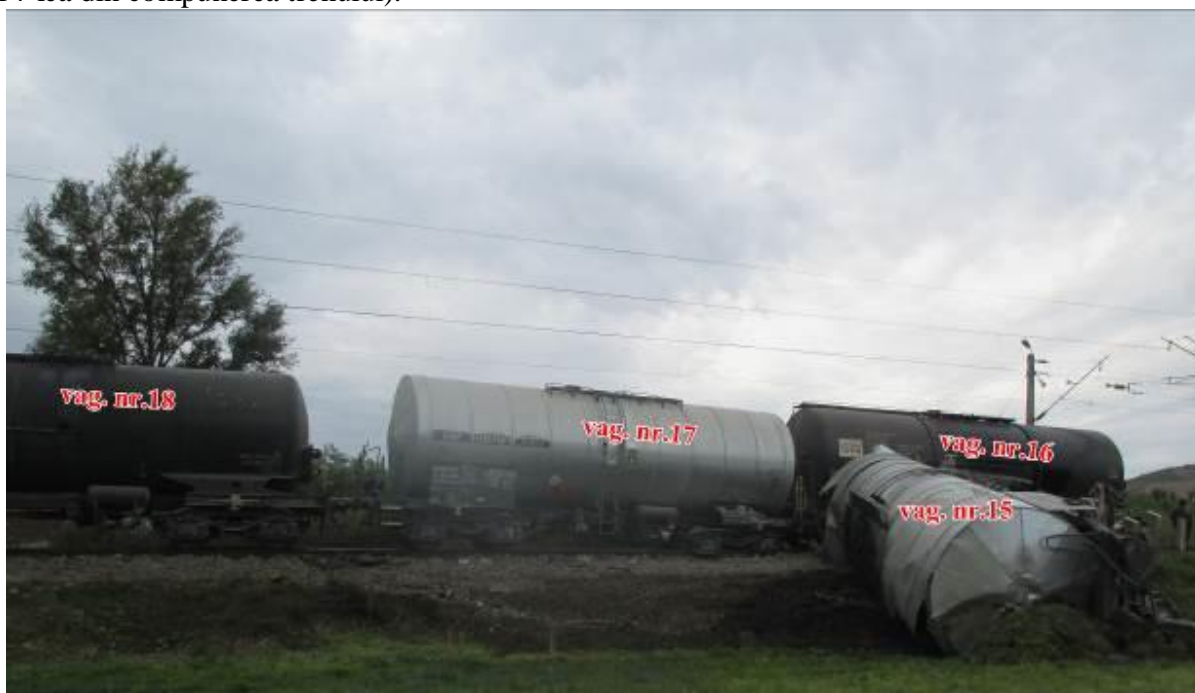
- vagonul nr.82537989016-3 (al 17-lea din compunerea trenului):
 - era deraiat de primul boghiu în sensul de mers pe linia III directă între vârful schimbătorului de cale nr.5 și vârful schimbătorului de cale nr.3;

- vagonul de tip Zaes, echipat cu boghiuri de tip Y25, proprietate GRUP FERROVIAR ROMÂN SA;
- ultima reparație periodică (RP) efectuată la data de 27.01.2012 la REVA SA Simeria;
- ultimele revizii tip RR și RIF efectuate în luna februarie 2015 la GRAMPET SERVICE SA Ploiești;
- vagonul era legat prin aparatele de legare atât de vagonul de după el (al 18-lea din compunerea trenului) cât și de cel din fața sa (al 16-lea din compunerea trenului);
- sub vagonul nr. 82537969944-0 (aflat al 18-lea în compunerea trenului – ultimul), vagon nederaiat se aflau căzute cârligul de tracțiune și aparatul de legare aferent de la vagonul nr. 87537951618-5 (al 14-lea din compunerea trenului).

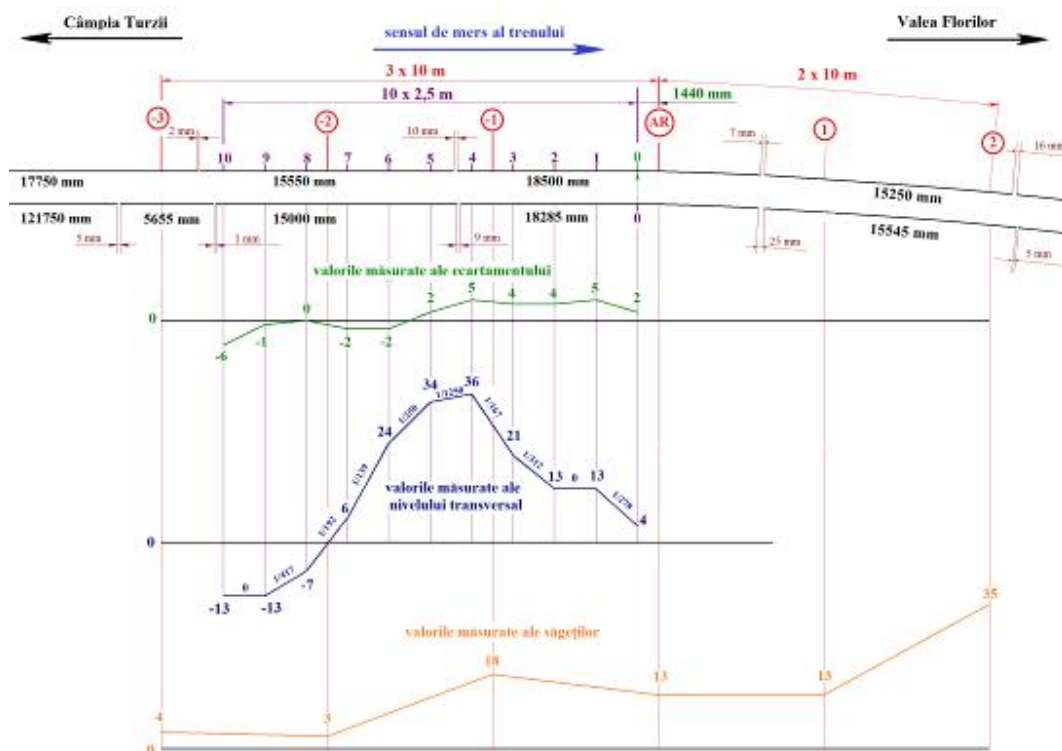
Pe această zonă de aliniament valorile nivelului transversal al căii măsurate în regim static, cu tiparul de măsurat calea, depășeau valoarea toleranței de 5 mm, prevăzută la art.7, pc.1 din *Instrucția de norme și toleranțe pentru construcția și întreținerea căii – linii cu ecartament normal nr.314/1989*, pentru viteza maximă de circulație admisă de linie (80 km/h). Menționăm că, această instrucție este folosită drept cod de practică în cadrul sistemului de management al siguranței al administratorului de infrastructură feroviară publică CNCF „CFR” SA, care asigură mentenanța infrastructurii feroviare.

Pe zonele cu prismă de piatră noroioasă amplitudinile defectelor nivelului transversal se accentuează sub acțiunea sarcinilor dinamice transmise căii de materialul rulant în momentul trecerii pe o astfel de zonă. În aceste condiții și valorile rampelor torsionării căii se accentuează.

În aceste condiții, în momentul trecerii peste zona punctului nr.4, unde nivelul transversal al căii măsurat în regim static avea valoarea de 36 mm, s-a produs descărcarea de sarcină a roți din partea dreaptă a celei de a doua osii a celui de al doilea boghiu în sensul de mers al trenului de la vagonul nr.84537851144-6 (al 13-lea din compunerea trenului), fapt care a condus la torsionarea vagonului, creșterea sarcinii verticale pe roata din partea stângă a primei osii de la primul boghiu și implicit, scăderea sarcinii verticale care acționa asupra roții corespondente (de pe partea dreaptă) de la aceeași osie.

Peste valoarea nivelului transversal al căii s-a suprapus și valoarea deformației direcției căii din punctul (care era de 18 mm).
