RAPORT DE INVESTIGARE

privind accidentul feroviar produs la data de 25.05.2016, pe raza de activitate a Sucursalei Regionale de Căi Ferate Timișoara, secția de circulație Simeria – Pestiș, în stația CFR Pestiș, în circulația trenului de marfă nr.30638, aparținând operatorului de transport feroviar de marfă SC Deutsche Bahn Cargo România SRL

Raport de investigare, *ediție finală*
23 mai 2017

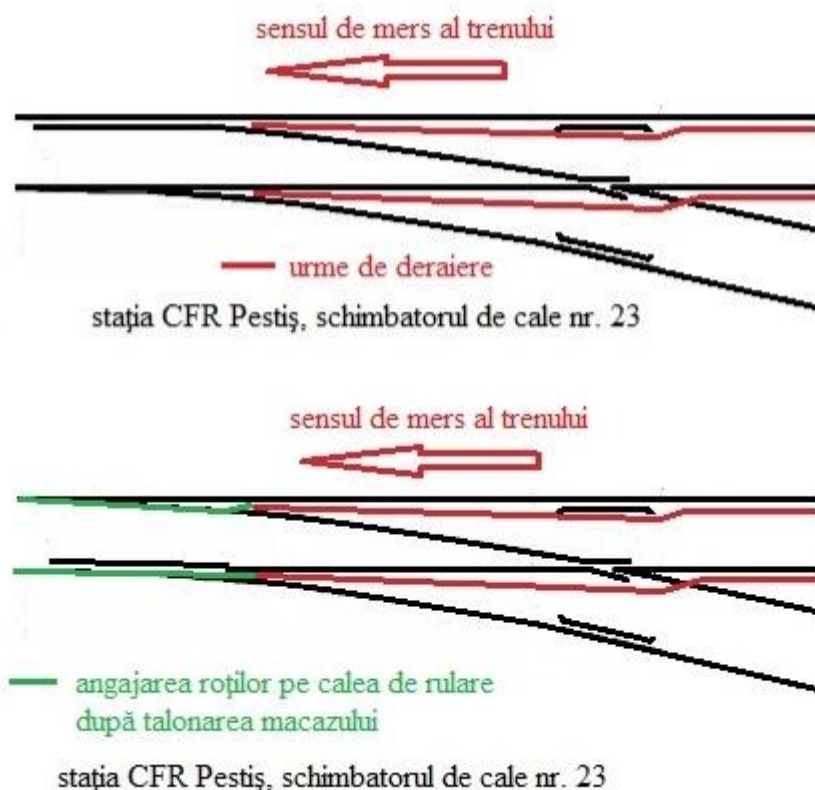
Circulația în stare deraiată a roților din partea dreaptă a condus la deraierea roțile corespundente din partea stângă, prin escaladarea șinei de la firul exterior curbei și căderea acestora la exteriorul căii

Roțile deraiate au circulat în aceste condiții aproximativ 33 m, până au întâlnit înima de încrucișare a schimbătorului de cale nr.23 (atacat pe la călcâi), unde roțile din partea stângă au escaladat șina situată pe linia în abatere (coadă inimă), rulând până în dreptul călcâiului macazului, unde s-au cățărat pe contraacul curb, concomitent cu escaladarea roților din partea dreaptă a acului curb, pe fondul talonării macazului, ceea ce a făcut posibilă rularea în continuare a roților pe șinele căii.

Ca urmare a rulării în stare deraiată a primelor vagoane identificate cu urme de deraiere, s-au produs deformări asupra căii care au condus la antrenarea în deraiere a celorlalte vagoane, afundarea acestora în terasament și smulgerea cuplei de legare de la cel de al 18-lea vagon după locomotivă.
