AGENȚIA DE INVESTIGARE FERROVIARĂ ROMÂNĂ - AGIFER

## RAPORT DE INVESTIGARE

privind accidentul feroviar produs la data de 14.06.2016 în jurul orei 16:45 pe raza de activitate a Sucursalei Regionale de Căi Ferate Brașov, pe firul II de circulație, între Hm Cața și stația CFR Rupea, linie dublă electrificată, prin producerea unui incendiu la locomotiva EA 557 ce circula în stare inactivă în compunerea trenului de călători Regio nr.3536

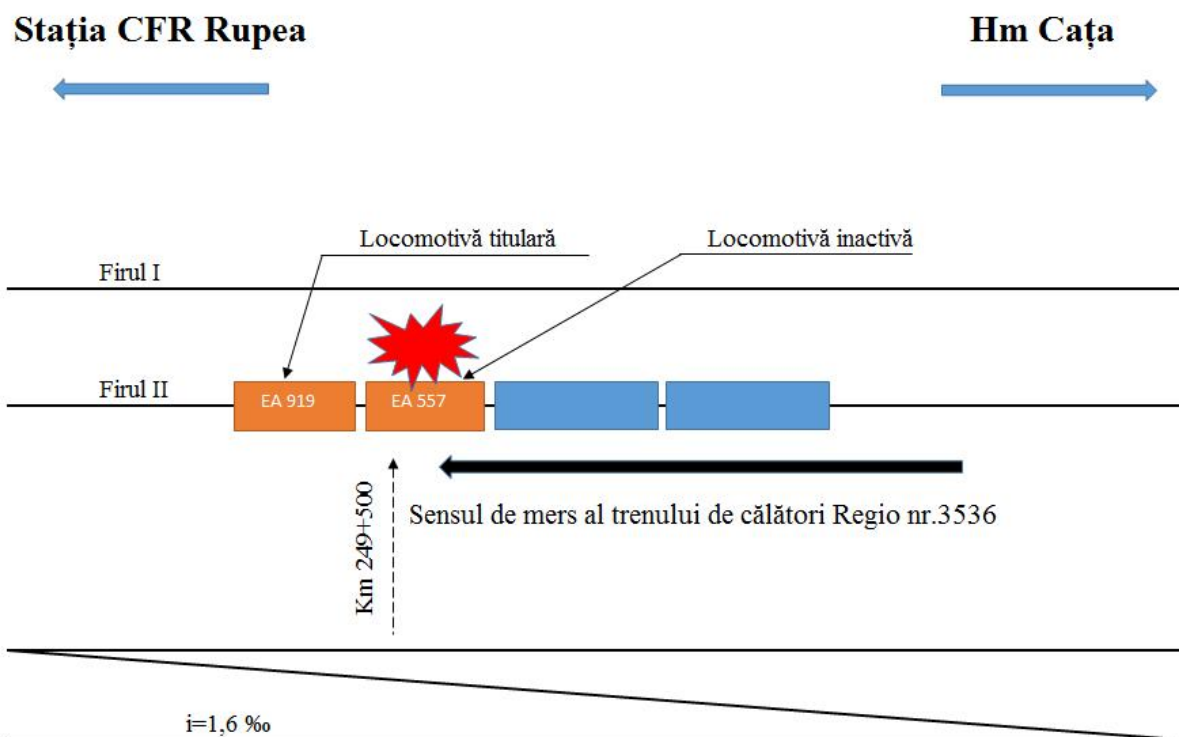
După plecarea trenului din halta de mișcare Cața, ora 16:40, mecanicul locomotivei titulare a fost avizat prin stația RTF de către mecanicul însoțitor de la locomotiva remorcată că a constatat o degajare de fum la locomotiva EA 557 și a solicitat oprirea trenului în linie curentă .

Urmare recepționării acestei avizări, mecanicul de la locomotiva titulară (EA 919) a observat în oglinda retrovizoare degajarea de fum provenită de la cea de-a doua locomotivă și a luat măsuri de frânare rapidă a trenului, acesta fiind oprit în linie curentă la km 249+500 la ora 16:44.
