AGENȚIA DE INVESTIGARE FERROVIARĂ ROMÂNĂ - AGIFER

RAPORT DE INVESTIGARE

privind accidentul feroviar produs la data de 08.05.2016 în jurul orei 22:48 pe raza de activitate a Sucursalei Regionale de Căi Ferate Brașov, între Hm Timișu de Sus și stația CFR Predeal, linie dublă electrificată, prin producerea unui incendiu la locomotiva titulară EA nr.40-0852-0 ce a remorcat trenul de marfă nr.33304 pe firul I de circulație

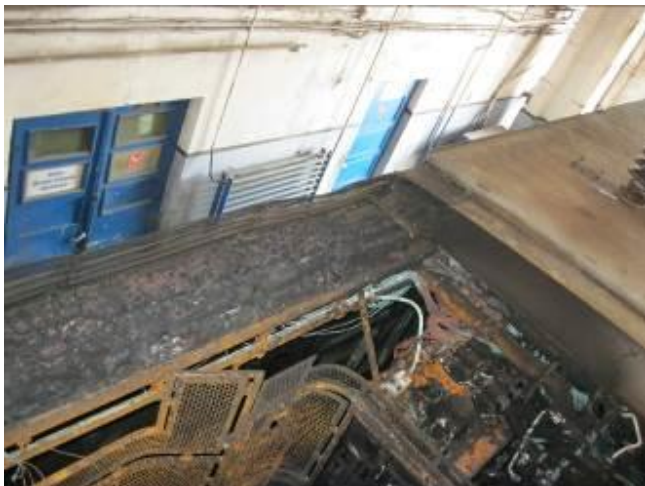
Foto nr.2

În urma producerii incendiului s-a produs degradarea cutiei locomotivei în proporție de 50 % și arderea echipamentului electric în proporție de 90 %.

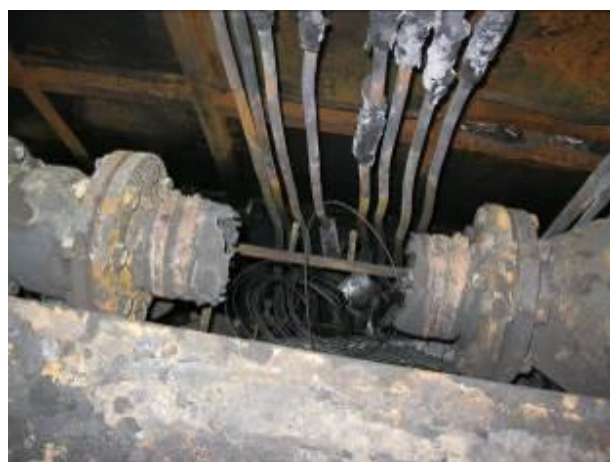
Foto nr.7

- transformatorul principal și selectorul nu prezentau urme de deformare;
- manșonul de legătură dintre radiatorul transformatorului și pompa trafa era ars – *foto nr.7*;

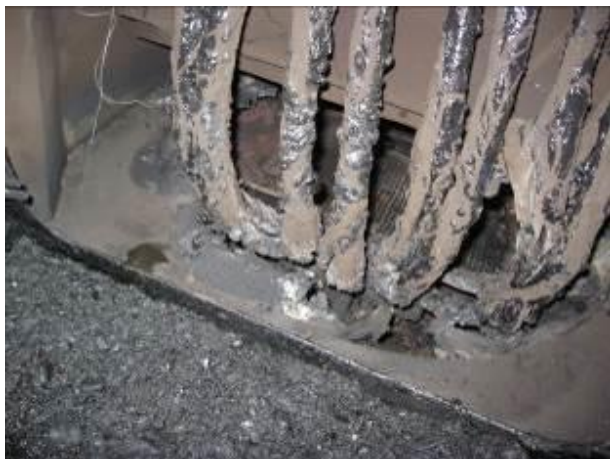
Foto nr.8

- motoarele de tracțiune nr.1,2 și 6 aveau cablajul de forță cu izolația intactă, fără urme de afectare termică;
- motorul de tracțiune nr.5 prezenta cablajul de forță cu izolația afectată termic – *foto nr.8*;

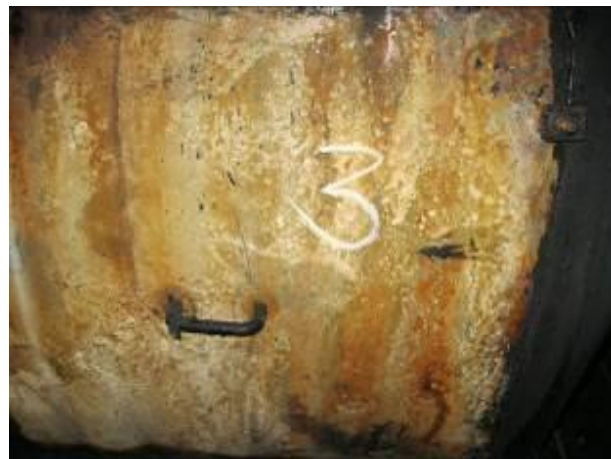
Foto nr.9

- capacul de vizitare al motorului de tracțiune nr.3 era afectat termic – *foto nr.9*;
- motoarele de tracțiune nr.3 și 4 aveau cablajul de forță ars cu distrugerea completă a izolației și culoare roșiatică a conductorilor – *foto nr.10,11*;

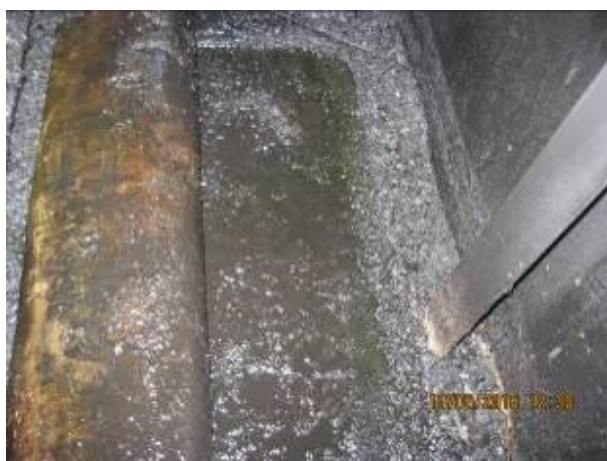
Foto nr.12

- cablajul de forță și de joasă tensiune montat sub plafonul locomotivei din sala mașinilor avea izolația arsă;
- în zona compresorului nr.2 exista murdărie (ulei și apă) sub covorul de protecție din cauciuc – *foto nr.12*;
