AGENȚIA DE INVESTIGARE FERROVIARĂ ROMÂNĂ - AGIFER

## RAPORT DE INVESTIGARE

privind incidentul produs la data de 25.01.2016 ora 9:08, pe raza de activitate a Sucursalei Regionale CF Iași, în stația Hm Suceava Nord linia 4, prin tamponarea violentă, urmată de îndrumarea și circulația cu probleme tehnice a vagonului nr.50532068 004-2 în compunerea trenului de călători nr.5604 din aceeași dată.

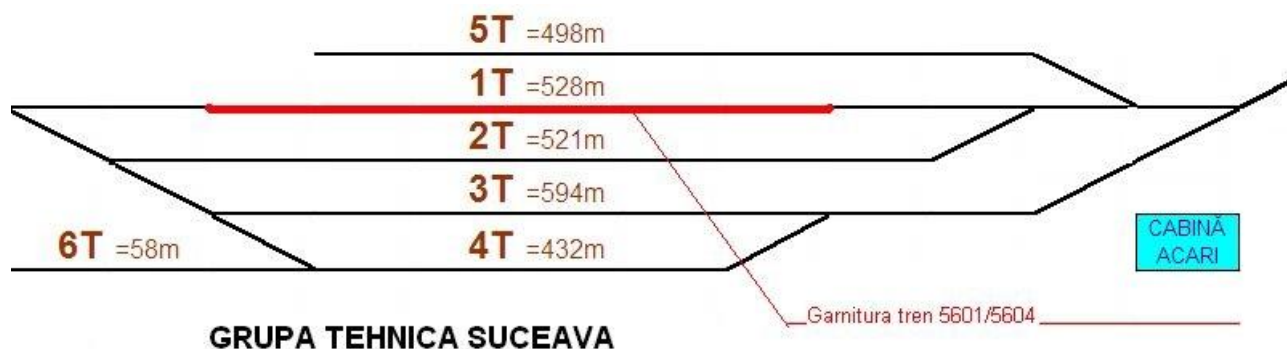
**Fig nr.5:**Schiță cu grupa tehnică, unde s-a efectuat revizia tehnică a grupului de 6 vagoane

După terminarea procesului tehnologic la formare, au fost manevrate trei din cele șase vagoane la linia 2 din Hm Suceava Nord în vederea expedierii ca tren de călători nr.5604 pe relația Suceava Nord - Iași. În cadrul operației de predare – primire a vagoanelor trenului nr.5604 de către personal V aparținând Reviziei de vagoane Suceava către personalul trenului, nu au fost constatate și evidențiate defecțiunile tehnice existente la vagonul nr.50532068 004-2.
