RAPORT DE INVESTIGARE

al accidentului feroviar produs la data de 10.07.2016, pe raza de activitate a
Sucursalei Regionale Căi Ferate București, în stația CFR Bucureștii Noi, în circulația
trenului de marfă nr.71706, pe linia 301-X Guvernamentală

ACCIDENT — 10.07.2016 — SRCF București — stația CFR Bucureștii Noi — tren 71706

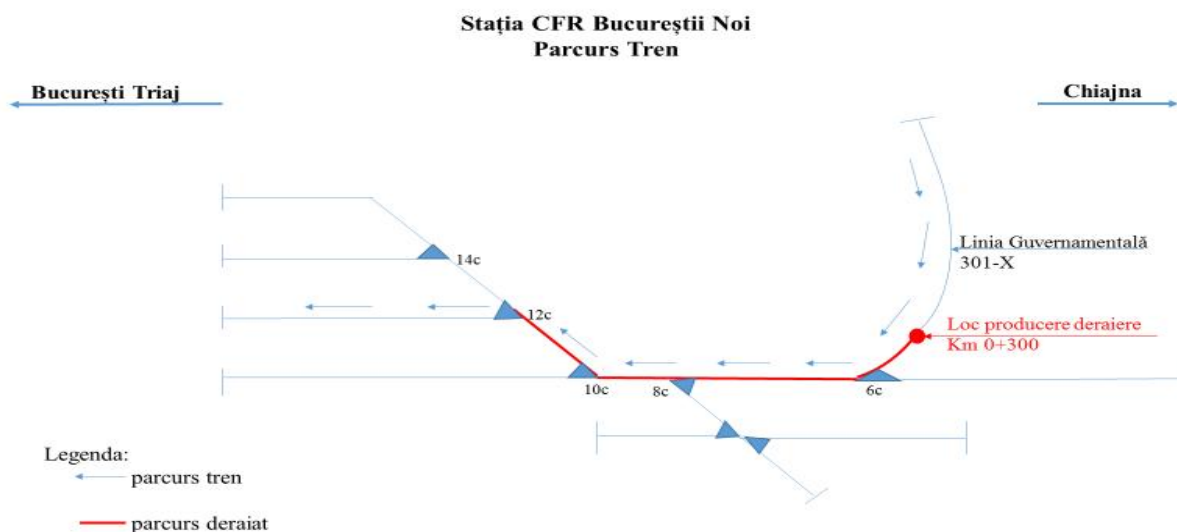
Fig. 2 – schița cu parcursul trenului de marfă nr.71706
pag.6 din 27

La intrarea în stație, pe parcursul comandat, în timpul circulației trenului de marfă nr.71706, pe curba cuprinsă între km 0+180 și km 0+310 de pe linia 301-X Guvernamentală, la km 0+300, s-a produs deraierea de al doilea boghiu a vagonului al 12-lea din compunerea trenului, acesta angrenând și deraierea primului boghiu al celui de-al 13-lea vagon din compunerea trenului.
