AGENȚIA DE INVESTIGARE FERROVIARĂ ROMÂNĂ - AGIFER

RAPORT DE INVESTIGARE

al incidentului feroviar produs pe raza de activitate a Sucursalei Regionale de Căi Ferate Constanța în circulația trenului de călători nr. 1581 din data de 29.10.2016, între halta de mișcare Dunărea și stația CFR Cernavodă Pod.

23 Februarie 2017

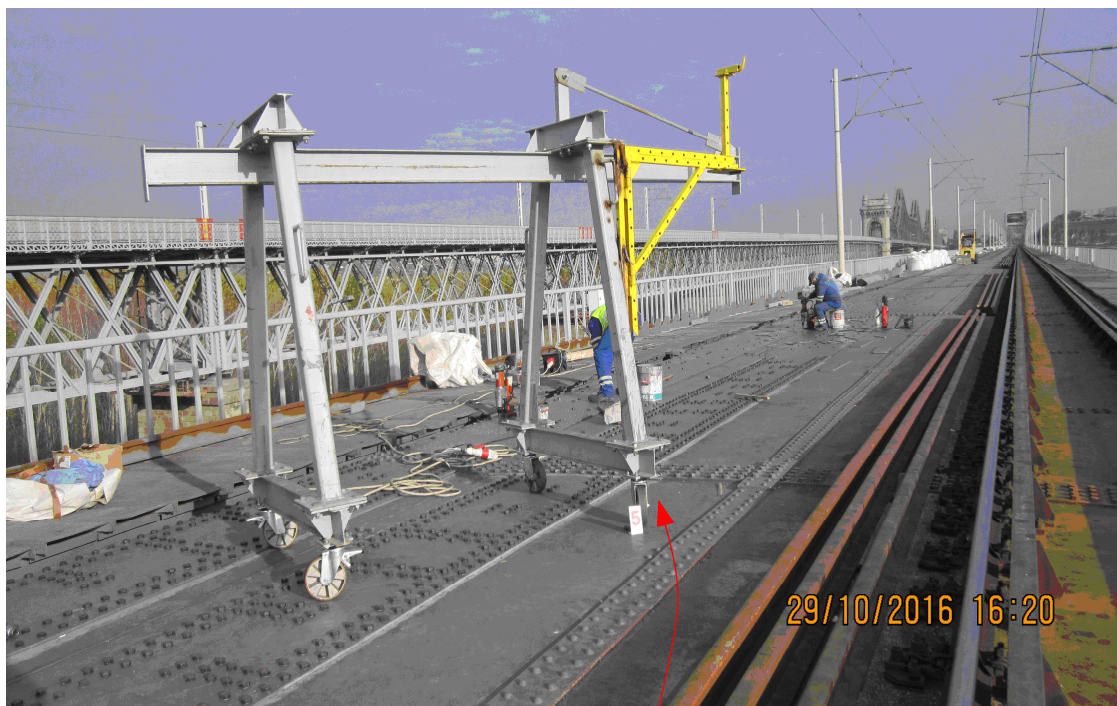
Fig.12

- era un strat subțire de brumă, fapt care a dus la intrarea în gabaritul firului I de circulație a dispozitivului, și a fost lovit de locomotiva de remorcare a trenului;
- „dispozitivul de manipulare de tip portal”, a fost deplasat circa 3 metri spre dreapta în urma lovirii (fig.12);
 - au constatat oprirea trenului și au comunicat personalului de locomotivă că, nu sunt avarii majore, după care trenul și-a continuat parcursul;
